# REPORTE DE SERVICIOS INSTALADOS CONTRATO 197-2023

Noviembre 14 de 2023

INFORME DE VISITA DE INSTALACIÓN DE SISTEMA DE TELEMETRÍA, PARA DAR  
CUMPLIMIENTO AL CONTRATO 197 DE 2023

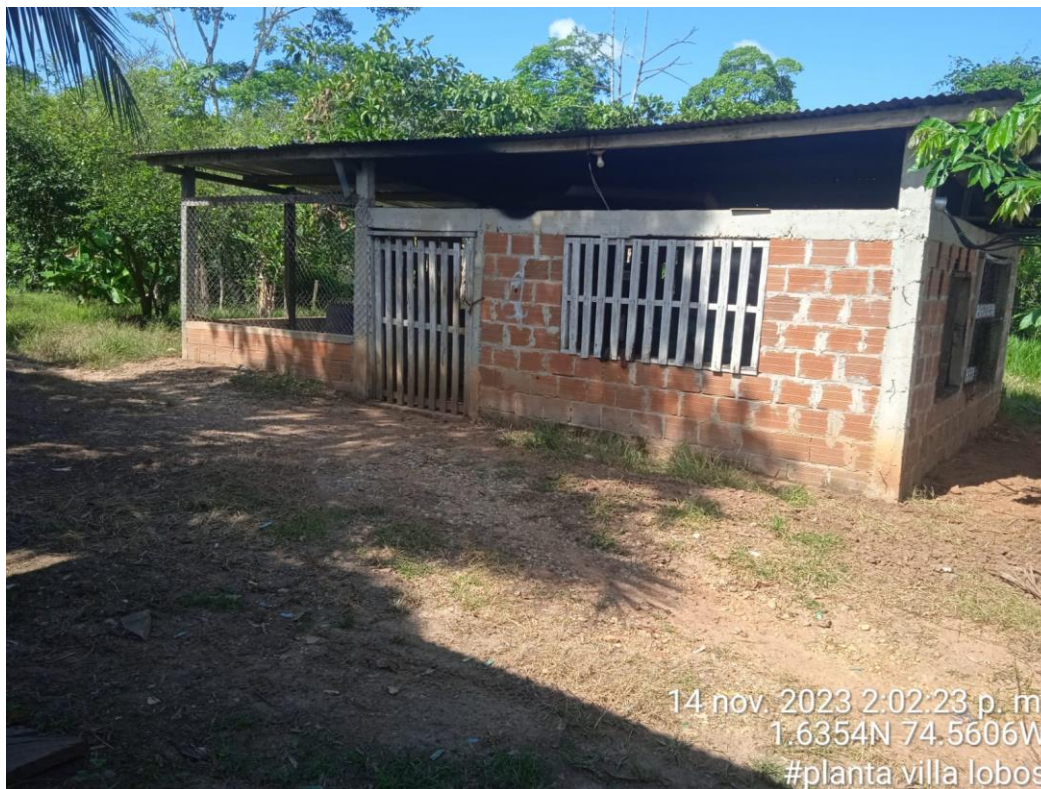
**Imagen 2. Instalación física de la planta**

La planta de generación se encuentra ubicada dentro del casco urbano del corregimiento, las instalaciones están compuestas por una estructura en concreto y techo en teja de fibrocemento.

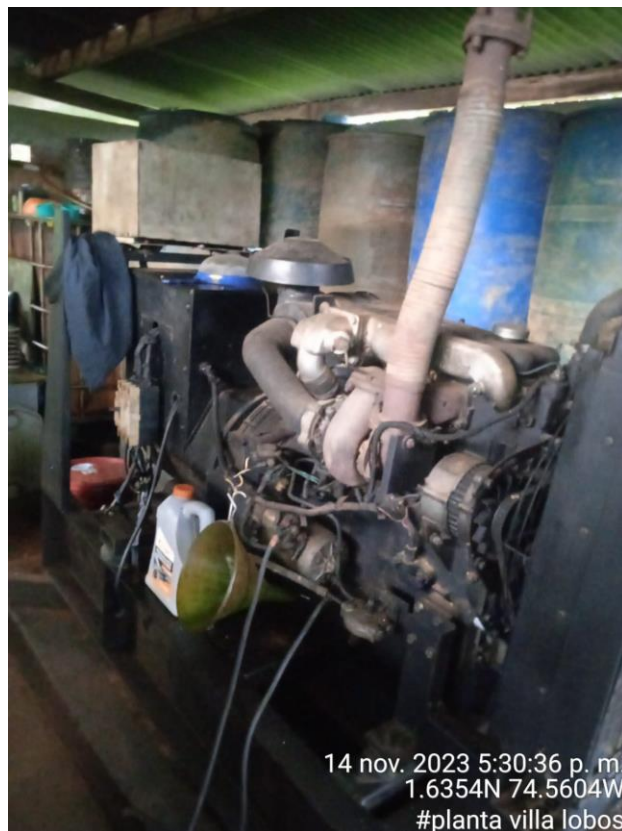
**Imagen 3. Planta eléctrica**

En la planta de generación de Villalobos se encuentra instalado un generador con las siguientes especificaciones:

| MARCA | MODELO | SERIE | CAPACIDAD | ESTADO |
| BAIFA | C103A-60 | 131116F | 88 KW | OPERATIVA |

En el proceso de la instalación se realiza validación del funcionamiento del equipo.

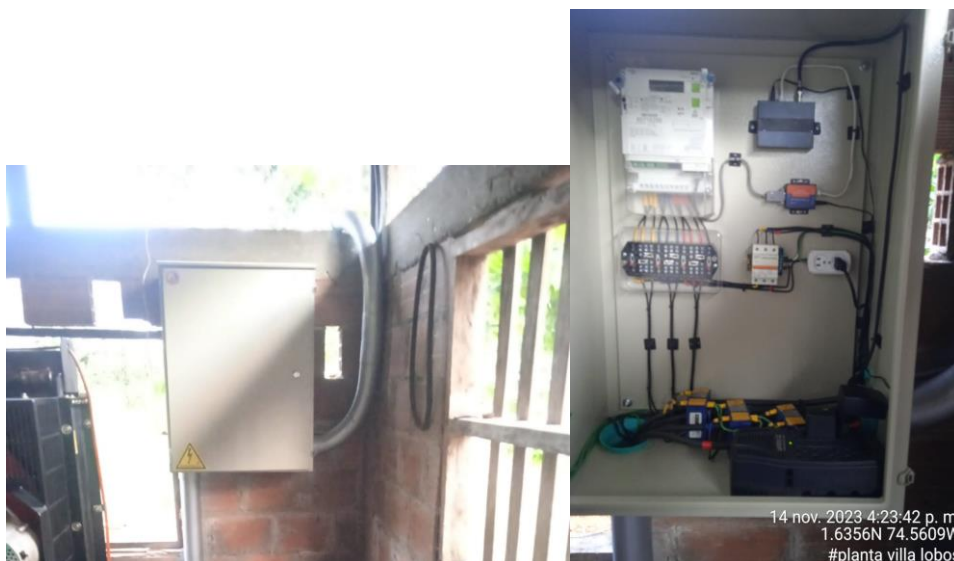
Imagen 6. Gabinete instalado

En el rack se instalaron los equipos de comunicaciones, medidores, transformadores de medida, estabilizador, breaker, regulador de energía.

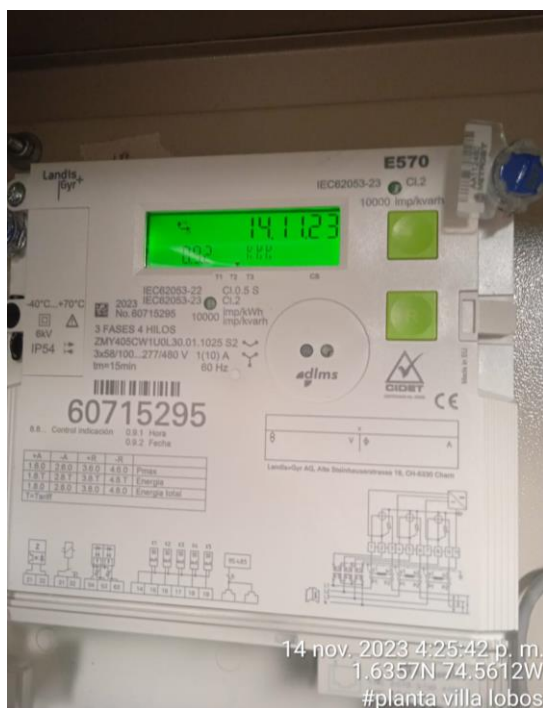
Imagen 8. Medidor Landis+Gyr

Se realizó la instalación del medidor en la pared del gabinete y se realizó el tendido de la tubería EMT que lleva las señales de los transformadores de corriente y de las comunicaciones del medidor. Se realizó el montaje del medidor marca Landys Gyr E570 con serial 60715295 en la celda de medida con su respectivo bloque de prueba.

| MEDIDOR | | | |
|---|---|---|---|
| MARCA | MODELO | CLASE | SERIAL |
| LANDIS+GYR | E570 | 0,5S | 60715295 |

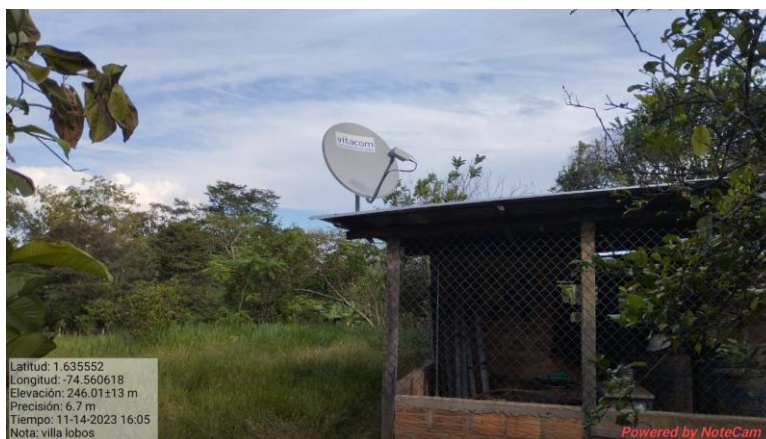
**Imagen 9. Antena**

Dentro del sistema de comunicación se instaló una antena de 0.90 m, un modem satelital, LNB. Se realiza proceso de verificación donde se ubica la antena.

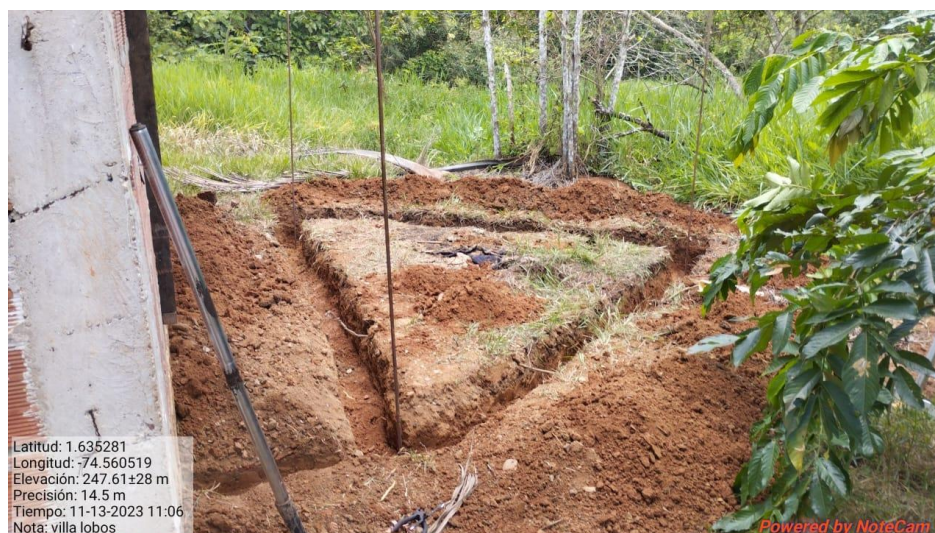
**Imagen 10. Puesta a tierra**

La instalación del sistema de puesta tierra se compone por tres varillas de cobre, protección contra sobrecargas, disponiendo como lugar de instalación una zona exterior a la construcción donde se ubica la planta eléctrica.
