# REPORTE DE SERVICIOS INSTALADOS CONTRATO 197-2023

**REPORTE DE SERVICIOS INSTALADOS CONTRATO 197-2023**

INFORME DE VISITA DE INSTALACIÓN DE SISTEMA DE TELEMETRÍA, PARA DAR  
CUMPLIMIENTO AL CONTRATO 197 DE 2023

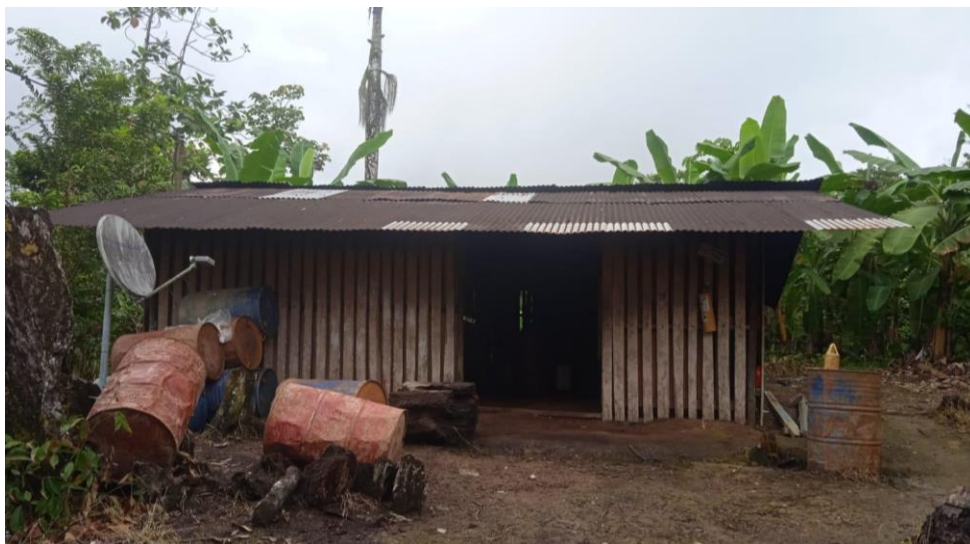
**Imagen 2 Instalación física de la planta**

La planta de generación se encuentra ubicada dentro del casco urbano del corregimiento, las instalaciones están compuestas por una estructura en madera y techo en teja de fibrocemento.

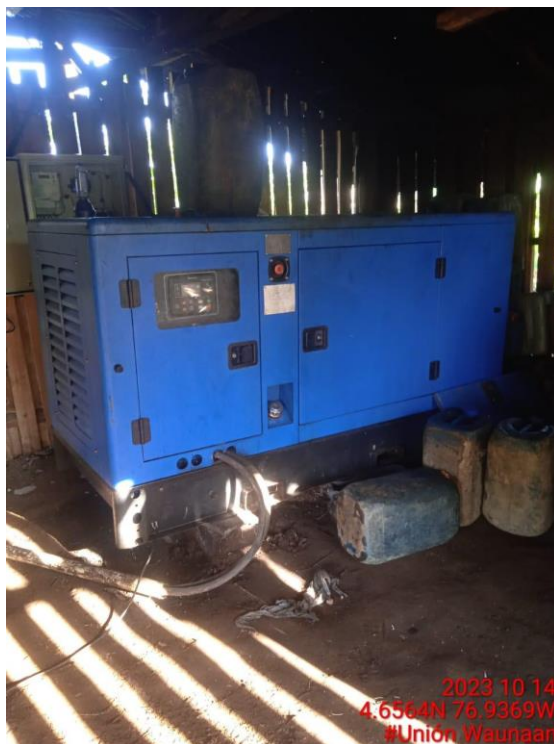
**Imagen 3 Planta eléctrica**

En la planta de generación de Union Waunaán se encuentra instalado un generador con las siguientes especificaciones:

| MARCA | MODELO | SERIE | CAPACIDAD | ESTADO |
| FUAN HENGSHAN MOTOR | LGPS 65S | SG8010499 | 72KVA | DAÑADO |

- SE TOMAN EVIDENCIAS DE LA PLANTA EN FALLA YA QUE COMENZAN QUE CUANDO LA ENTREGARON EN EL MUNICIPIO SE CAYO AL RIO Y ASI LA INSTALARON PERO NUNCA FUNCIONO.

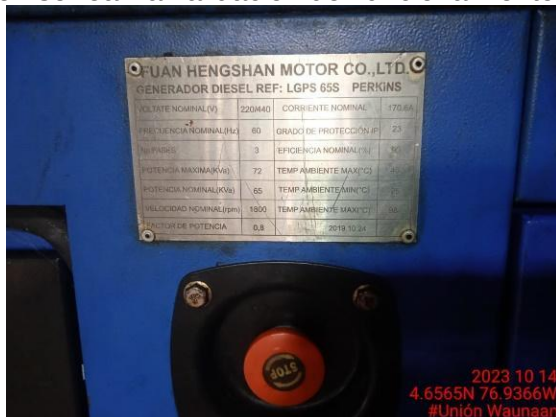
Imagen 4 Salida de potencia del generador

En el proceso de la instalación se realiza validación del funcionamiento del equipo.

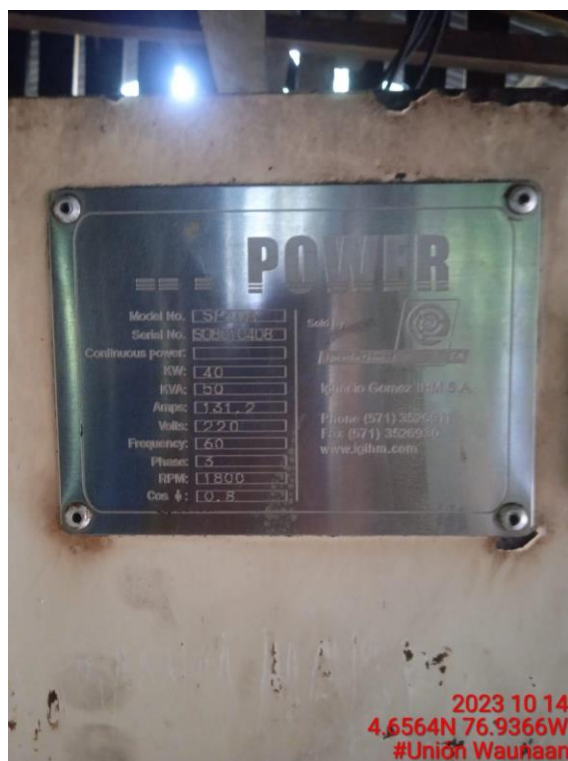
Imagen 5 Placa del generador

En la planta de generación se encuentra instalado actualmente 1 generador a Diesel sobre el que relacionamos las características, se adjuntan las placas:

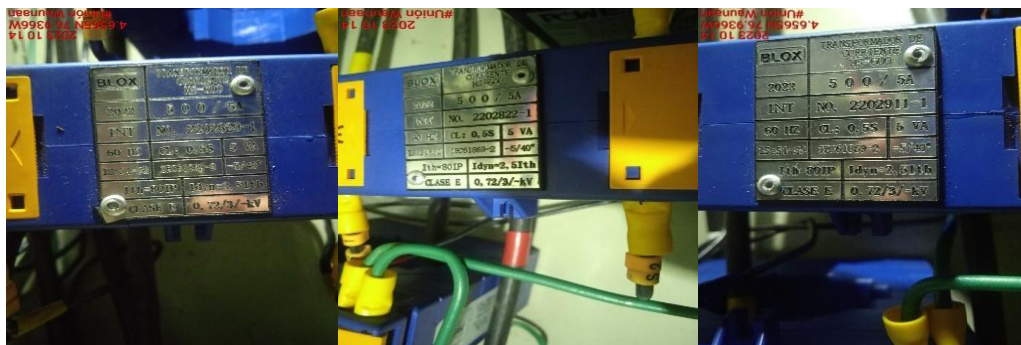
Imagen 7 Placa de características de CT's

| MARCA | MODELO | RELACION | CLASE | SERIAL |
| BLOX | HS600 | 500/5 AMP | 0,5S | 2202829-1 |
| BLOX | HS600 | 500/5 AMP | 0,5S | 2202822-1 |
| BLOX | HS600 | 500/5 AMP | 0,5S | 2202911-1 |

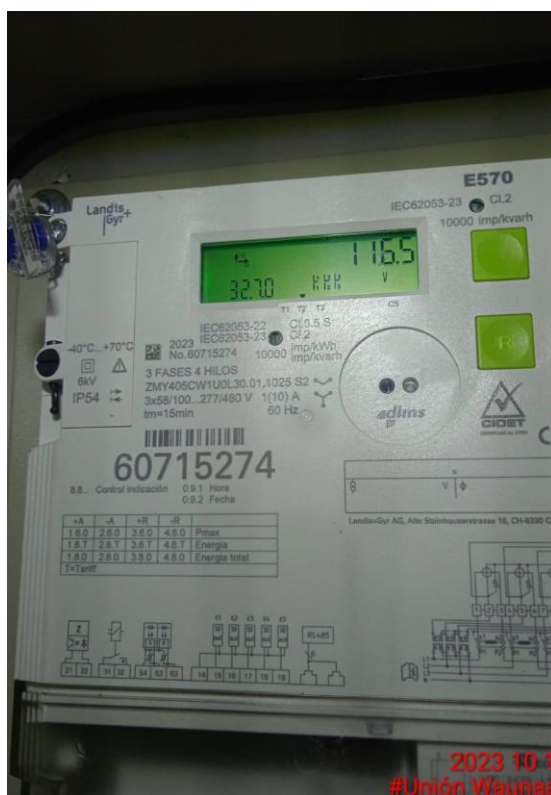
Imagen 8 Medidor Landis+Gyr

Se realizó la instalación del medidor en la pared del gabinete y se realizó el tendido de la tubería EMT que lleva las señales de los transformadores de corriente y de las comunicaciones del medidor. Se realizó el montaje del medidor marca Landys Gyr E570 con serial 60715274 en la celda de medida con su respectivo bloque de prueba.

| MEDIDOR | | | |
| MARCA | MODELO | CLASE | SERIAL |
| LANDIS + GYR | E570 | 0,5S | 60715274 |

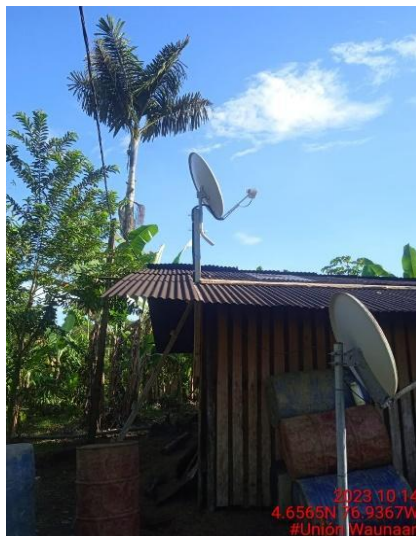
Imagen 9 Antena

Dentro del sistema de comunicación se instaló una antena de 0.90 m, un modem satelital, LNB. Se realiza proceso de verificación donde se ubica la antena.

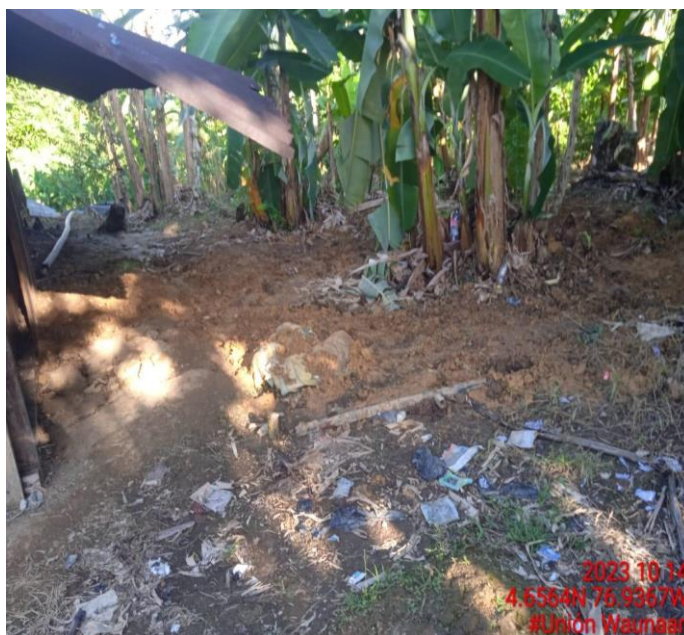
Imagen 10 Puesta a tierra

La instalación del sistema de puesta tierra se compone por tres varillas de cobre, protección contra sobrecargas, disponiendo como lugar de instalación una zona exterior a la construcción donde se ubica la planta eléctrica.
