FORMATO TÉCNICO DE VISITA Y/O VERIFICACIÓN-  
CONTROL URBANÍSTICO  
ALCALDÍA LOCAL DE BOSA

| FORMATO UNICO DE VISITA Y/O VERIFICACION – CONTROL URBANISTICO | | | | INFORME TÉCNICO<br>OBRAS Y<br>URBANISMO | |
|---|---|---|---|---|---|
| DIRECCIÓN DEL INMUEBLE | CALLE 73 F SUR # 80M-22 | | CHIP | AAA0049JYEA | |
| EDIFICACION EN 3 PISOS EN MAMPOSTERIA CONFINADA | | | | | |

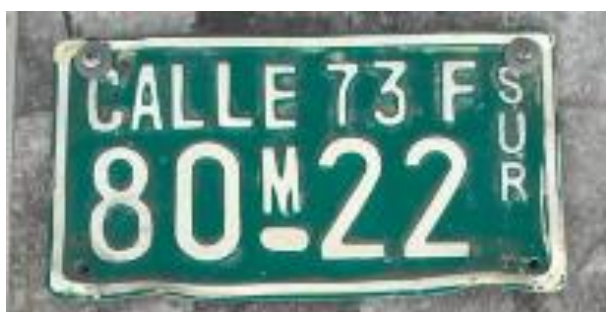
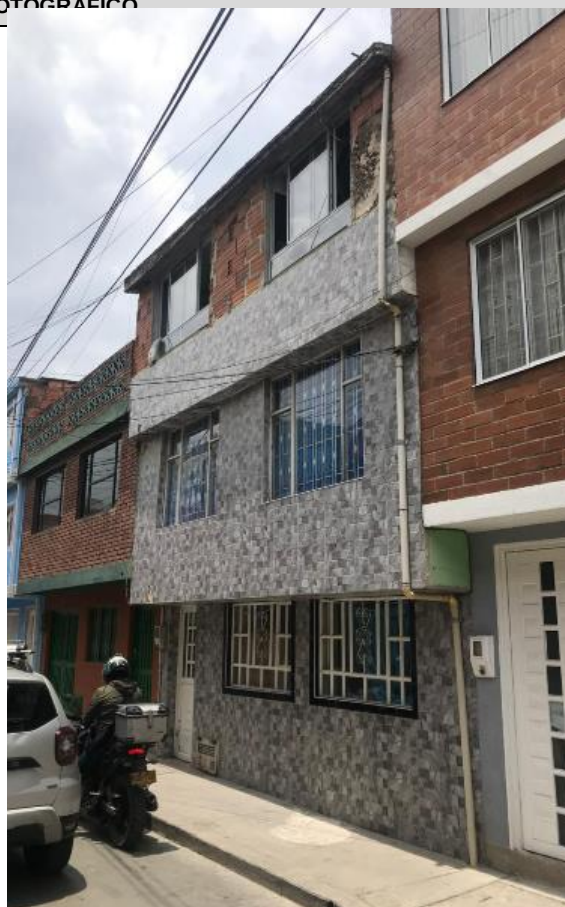
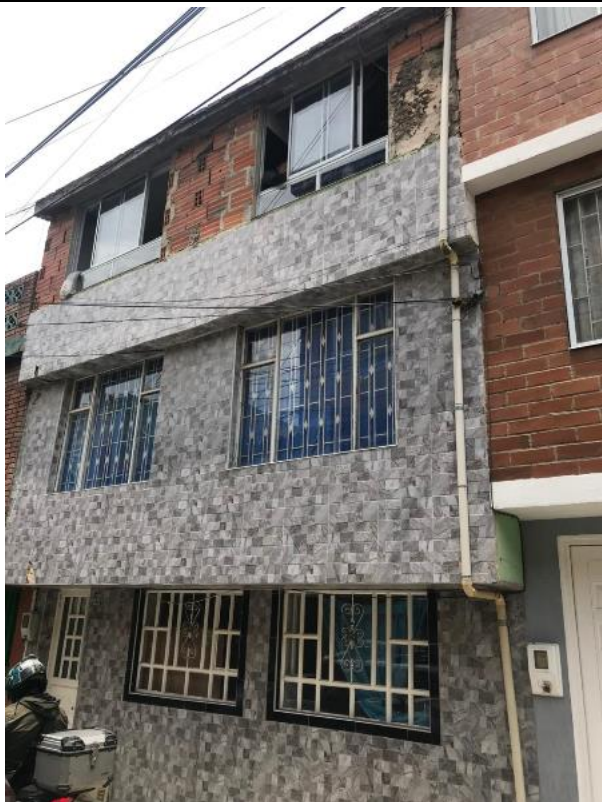
REGISTRO FOTOGRÁFICO

OBRAS EJECUTADAS

CONSTRUCCIONEN TRES PISOS

3. Que desde pasados informes objeto de este alcance, se puede evidenciar que la edificación no ha sufrido modificación alguna, en términos de Ampliación o modificación que sugiera cambio o reforzamientos estructurales que afecten su estructura portante, cambios en su volumetría, cambios en su distribución interior o cambios en su Uso. - Ver registro fotográfico -
