FORMATO TÉCNICO DE VISITA Y/O VERIFICACIÓN-  
CONTROL URBANÍSTICO  
ALCALDÍA LOCAL DE BOSA

| FORMATO UNICO DE VISITA Y/O VERIFICACION – CONTROL URBANISTICO | | | | INFORME TÉCNICO<br>OBRAS Y<br>URBANISMO | |
|---|---|---|---|---|---|
| OBJETO DE LA VISITA | ARTICULO 135. Comportamientos contrarios a la integridad urbanística. A) Parcelar, urbanizar, demoler, intervenir o construir: 4. En terrenos aptos para estas actuaciones, sin licencia o cuando esta hubiere caducado | | N.º ACTUACIÓN ADMINISTRATIVA | 2021574490100794E | |
| DIRECCIÓN DEL INMUEBLE | CARRERA 70 A # 56D-12 SUR – VILLA DEL RIO | | CHIP | AAA0050TYXR | |

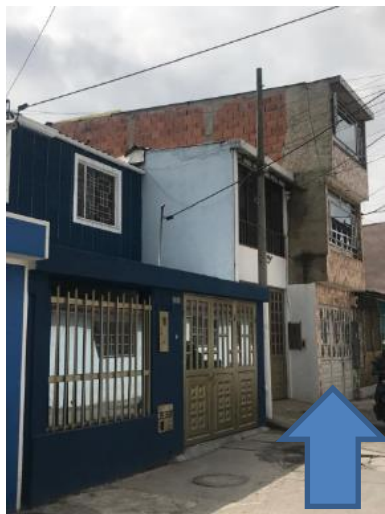
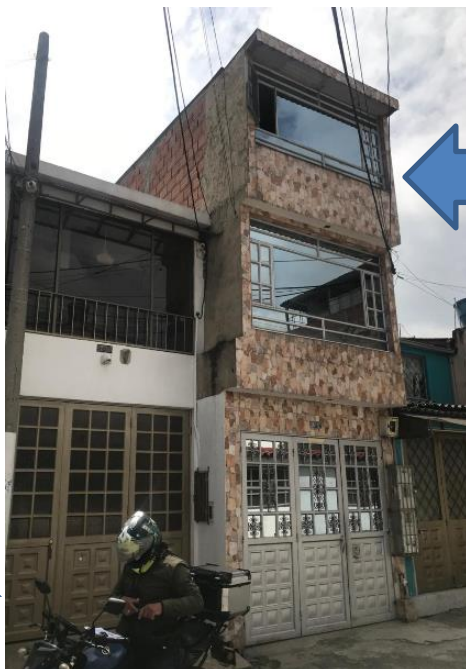
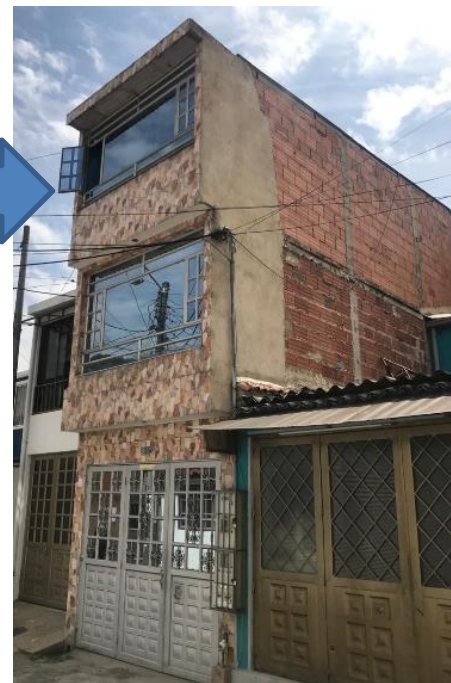
**ESTADO ACTUAL PREDIO**

VIVIENDA EN TRES PISOS.

- 1.- Que la visita no fue atendida por nadie.
- 2.- Que no se evidenciaron a la fecha de la visita obras civiles.
- 3.- Que según registro fotográfico del informe **IT-MLRR-101-2023-AGPI-7B**, la edificación, a la fecha, no ha surtido transformación o modificación alguna.

1. **Que se considera razonable el requerir a la Secretaría de Planeación Distrital, emita concepto referente a Perfil y Tipo de Vía de la Carrera 70A, vía que colinda con el inmueble objeto de análisis con nomenclatura CARRERA 70 A # 56D-12 SUR - VILLA DEL RIO, para poder determinar el alcance o no de una posible ocupación en espacio público.**
2. **Solicitar en próxima Audiencia Licencia tramitada según anuncio realizado el pasado Marzo del 2024.**
