| <div>SECRETARÍA DE<br/>GOBIERNO</div> | <b>INFORME TÉCNICO DE VISITA A<br/>ESTABLECIMIENTOS DE COMERCIO -<br/>LEY 232 DE 1995</b> | | Código: GET-IVC-F038<br>Versión: 03<br>Vigencia: 21 de diciembre de 2021<br>Caso HOLA: 209856 |

ALCALDÍA LOCAL DE BOSA

| DATOS GENERALES | | | | | |
|---|---|---|---|---|---|
| DIRECCIÓN ESTABLECIMIENTO DE COMERCIO | | CARRERA 86 B BIS A # 57C - 44 SUR - AAA0045KRMS | | No. LICENCIA DE CONSTRUCCIÓN | |
| NOMBRE DEL ESTABLECIMIENTO DE COMERCIO | | LA TIENDA DE PAULIS | | ÁREA DEL ESTABLECIMIENTO | |

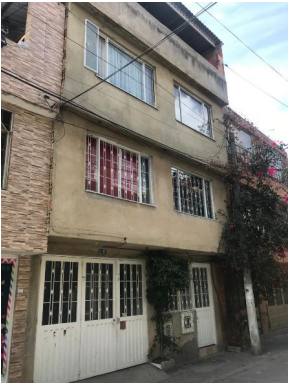
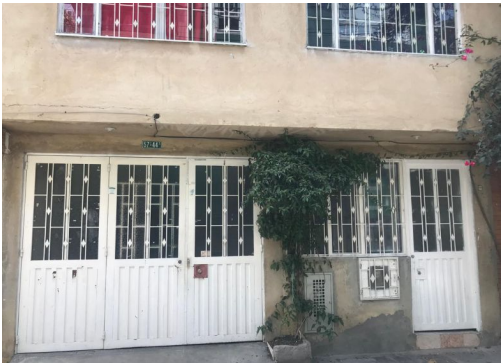
Se adelanta la respectiva visita técnica ocular en verificación de la presunta infracción a la Ley 1801, Art. 92 Numeral 12 : **ARTÍCULO 92. Comportamientos relacionados con el cumplimiento de la normatividad que afectan la actividad económica. - 12. Incumplir las normas referentes al uso reglamentado del suelo y las disposiciones de ubicación, destinación o finalidad, para la que fue construida la edificación**, al establecimiento comercial sin aviso comercial, ubicado en la CARRERA 86 B BIS A # 57C - 44 SUR - AAA0045KRMS. A continuación lo registrado en visita: **1.-** Que a la fecha se sigue desarrollando la actividad económica según lo manifestó la prprietaria del establecimiento. **2.-** Que la presente visita fué atendida por la propietaria del establecimiento comercial Sra. MARIA ANA PAULINA TINJACA ROBAYO., con dirección de notificación en la Calle 86B BIS A SUR # 57C-49, quien no aportó licenciamiento alguno. **3.** Que se aporta al presente Informe Certificado Catastral, donde aparece como titular del bien, el Sr. SANDALIO JOSE SIERRA RABIA . - **4.-** Que en lo referente al USO DEL SUELO, desarrolla una ACTIVIDAD DE COMERCIOS Y SERVICIOS ESPECIALES, en virtud de información extraída del RUES, **con Matrícula Mercantil Cancelada** , en Area de Actividad de PROXIMIDAD. Dicho USO DEL SUELO se encuentra permitido en el sector, como un USO RESTRINGIDO, si y solo si, cumpliendo con las condiciones establecidas en el Decreto 555 del 2021 en su Art. 243 .: **5.- Que la Actividad Comercial en el predio objeto de análisis NO SE ENCUENTRA PERMITIDA, por no cumplir con la condición 10, toda vez, que la CARRERA 86B BIS A , se considera una Malla Vial Local, Y NO se califica como Malla Vial Arterial . - Ver registro fotográfico -**

**CONCLUSION: USO NO PERMITIDO.**
