**INTERVENTORÍA PARA EL MANTENIMIENTO Y REHABILITACION DE LA VIA  
ALterna AL PUERTO DE SANTA MARTA, SECTOR MAMATOCO, TERMINAL  
MARITIMO, TRAMO 9007-A, DPTO DEL MAGDALENA.**

**INFORME MENSUAL DE INTERVENTORÍA N° 3**  
**PERIODO DEL 01 AL 30 DE NOVIEMBRE DE 2021.**  
**ORIGINAL - VERSIÓN - 1**

**INTERVENTORÍA PARA EL MANTENIMIENTO Y REHABILITACION DE LA VIA  
ALTERNA AL PUERTO DE SANTA MARTA, SECTOR MAMATOCO, TERMINAL  
MARITIMO, TRAMO 9007-A, DPTO DEL MAGDALENA.**

**INFORME MENSUAL DE INTERVENTORÍA N° 3  
PERIODO DEL 1 AL 30 DE NOVIEMBRE DE 2021.  
ORIGINAL - VERSIÓN - 1**

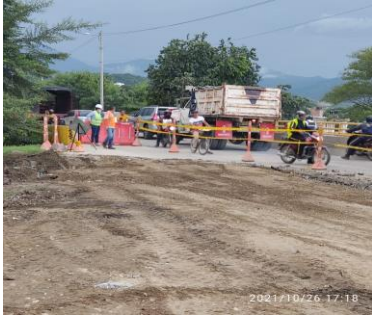
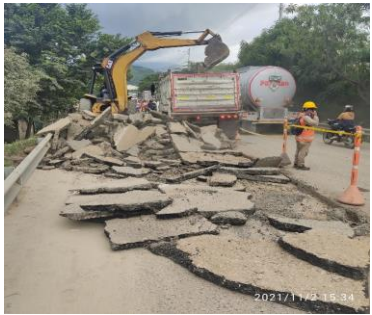
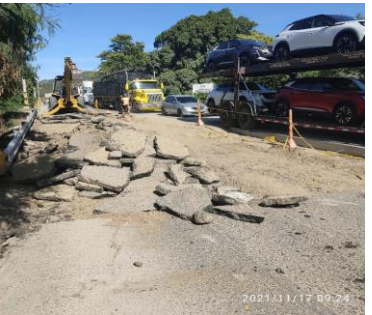
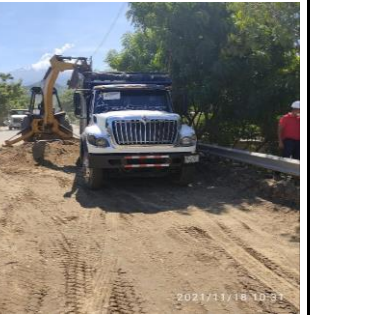
| Descripción: MEJORAMIENTO ACCESOS PUENTE MANZANARES: EXCAVACION DE ESTRUCTURA DE PAVIMENTO ASFALTICO A REMPLAZAR ( CARPETA DE RODADURA Y EXCAVACION SI CLASIFICAR). | | | | | | | | | | |

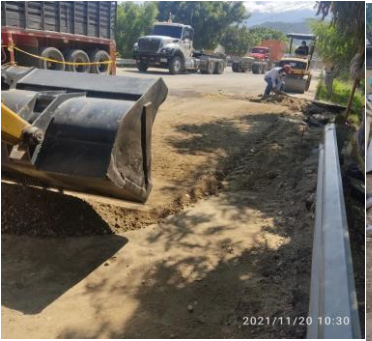
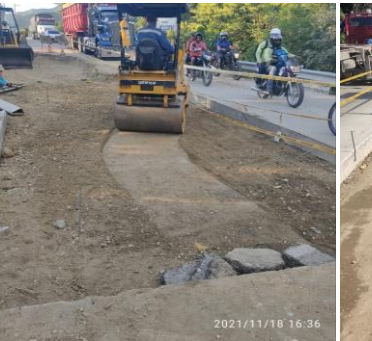
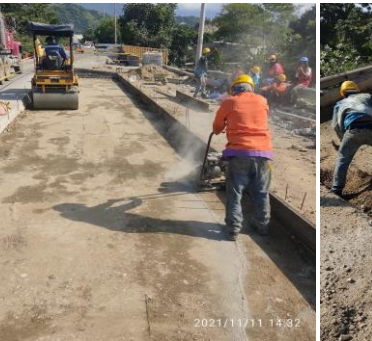
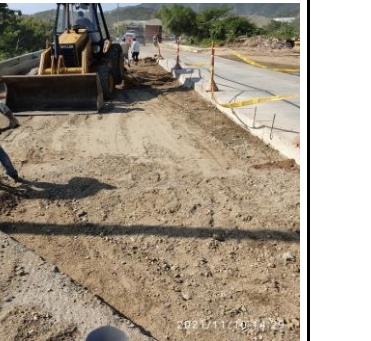
| Descripción: MEJORAMIENTO ACCESOS PUENTE MANZANARES: EXTENSION Y COMPACTACION DE MATERIAL DE BASE GRANULAR. | | | | | | | | | | |

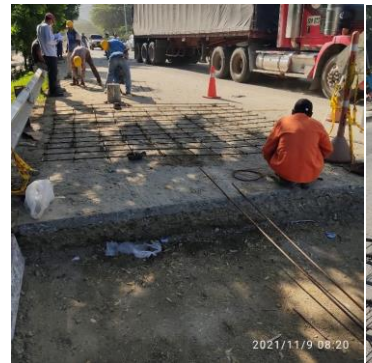
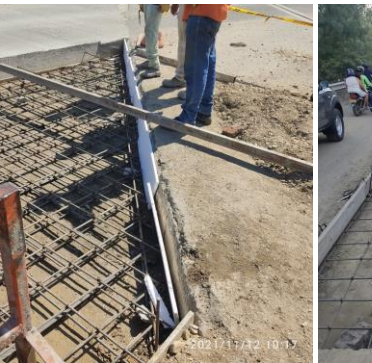
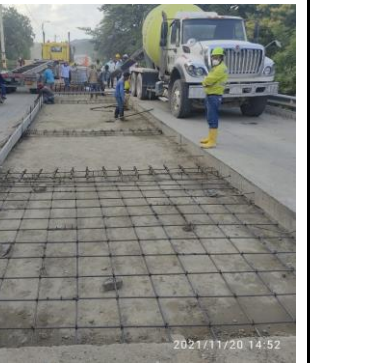
| Descripción: MEJORAMIENTO ACCESOS PUENTE MANZANARES: CORTE, FIGURADO E INSTALACION DE ACERO DE REFUERZO. | | | | | | | | | | |

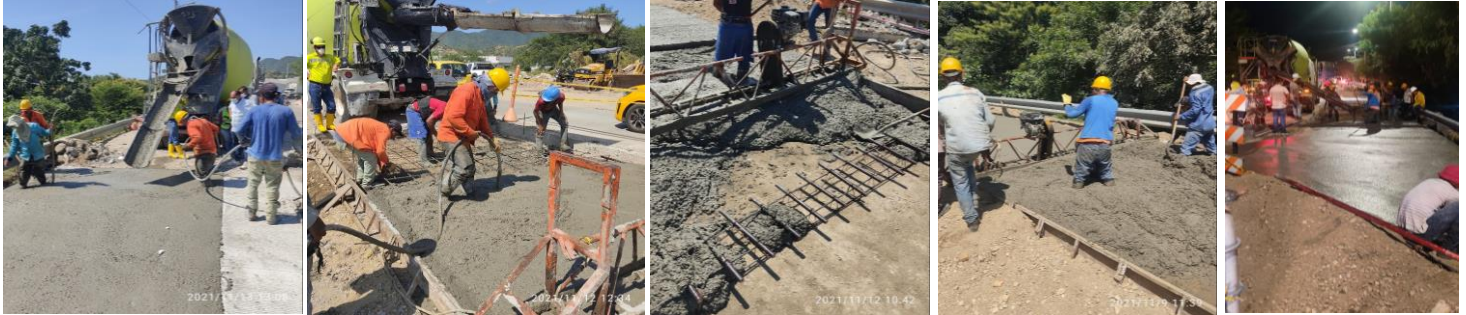
Descripción: MEJORAMIENTO ACCESOS PUENTE MANZANARES: FUNDIDA DE CONCRETO MR-42 (VACIADO Y VIBRADO)

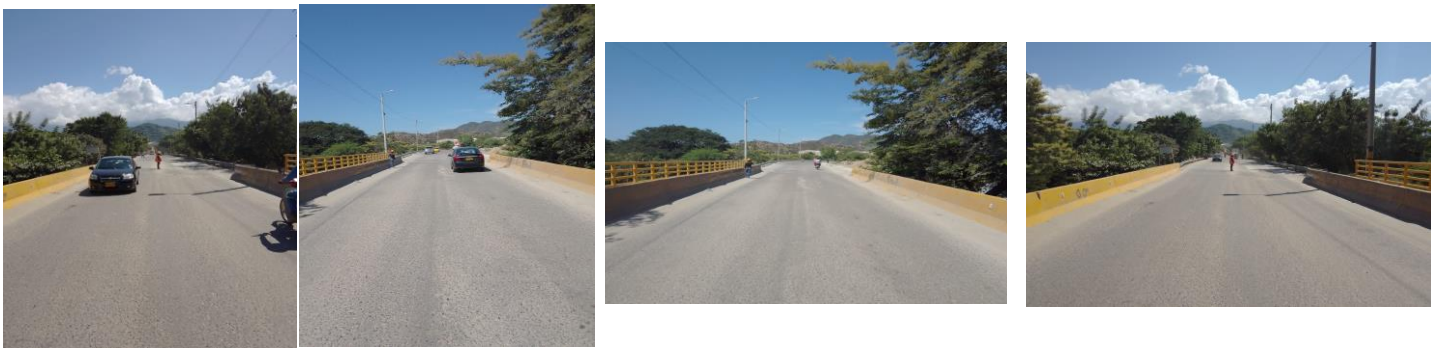
Descripción: MEJORAMIENTO ACCESOS PUENTE MANZANARES: SE CULMINAN TRABAJOS DE MEJORAMIENTO Y SE HABILITA EL FLUJO VEHICULAR EN AMBOS SENTIDOS VIALES

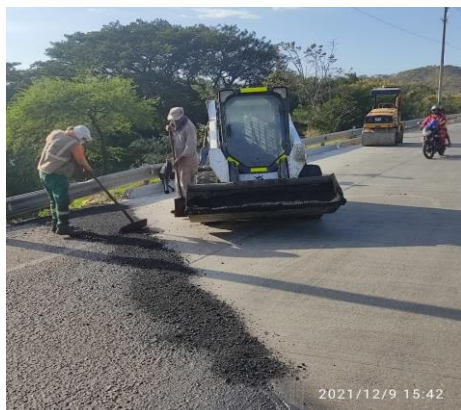
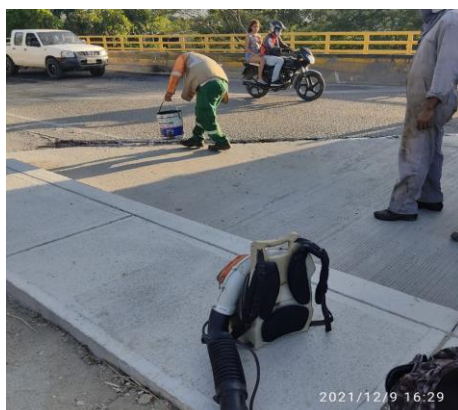
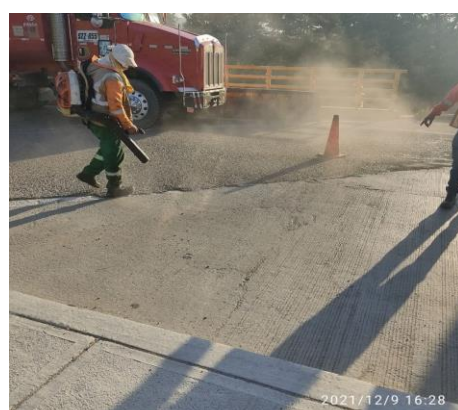
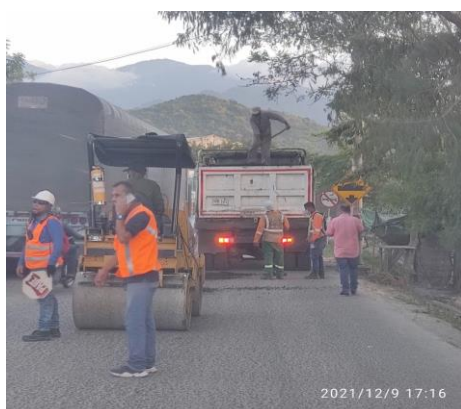
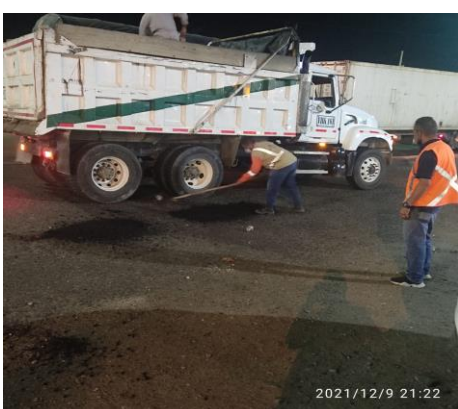
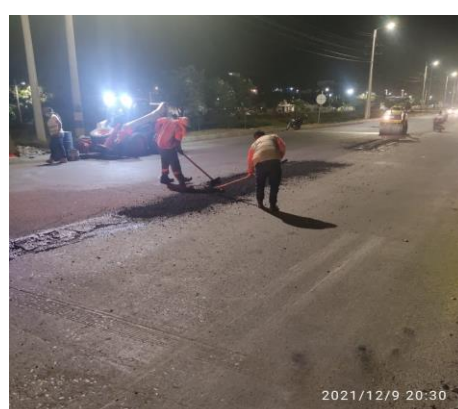
Descripción: BACHEO: JORNADA DE BACHEO DE LA VIA ALTERNA AL PUERTO, SECTOR MAMATOCO - PUERTO DE SANTA MARTA

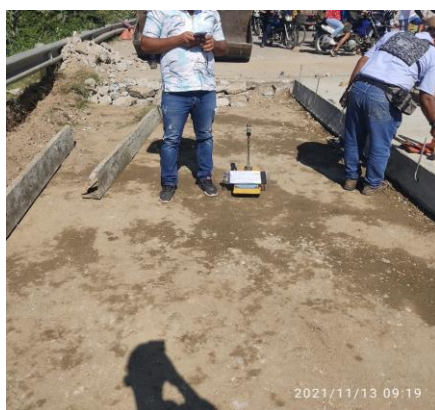
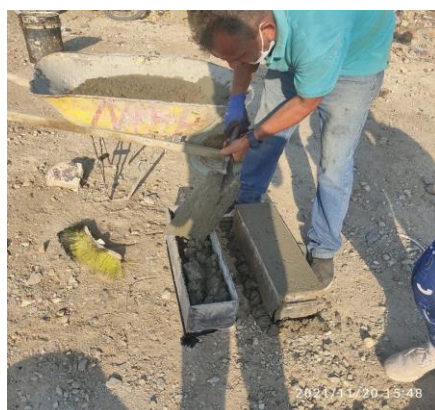
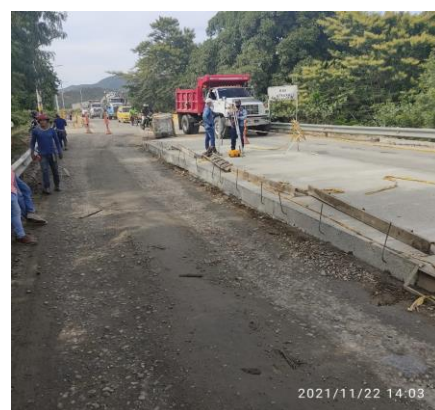
Descripción: MEJORAMIENTO ACCESOS DEL PUENTE MANZANARES: TOMA DE ENSAYOS ( DENSIDADES Y VIGUETAS PARA ENSAYO DE RESISTENCIA DE MR-42) Y LEVANTAMIENTO TOPOGRAFICO

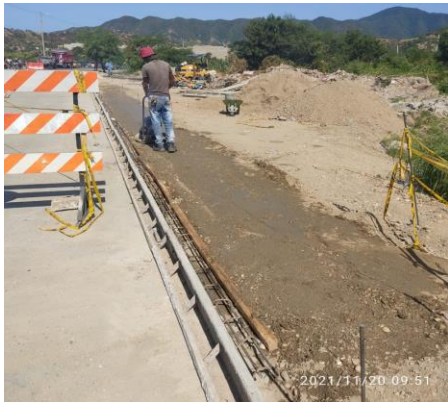
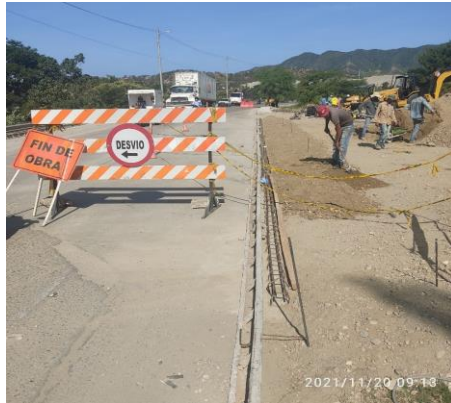
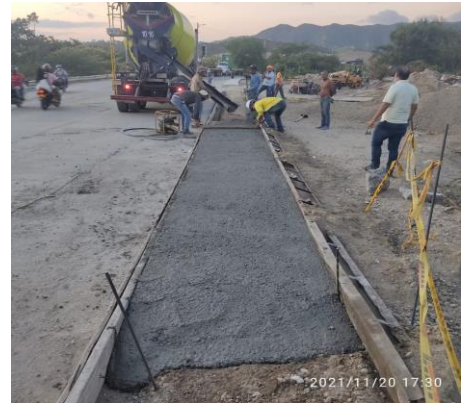
Descripción: ANDENES: EXTENSION Y COMPACTACION DE BASE GRANULAR, FUNDIDA DE CONCRETO.

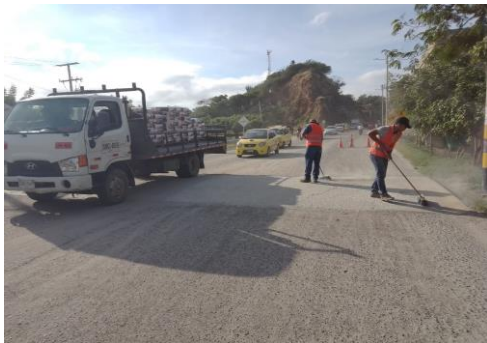
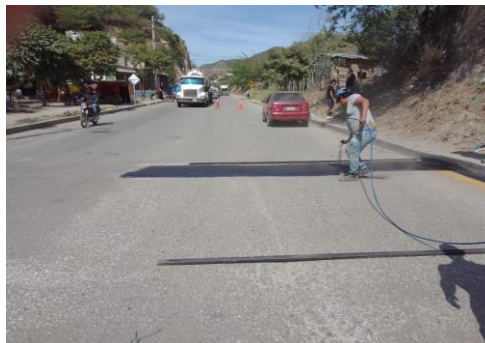
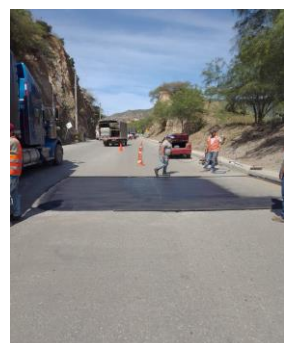
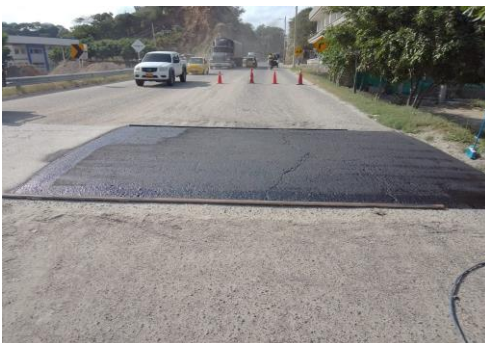
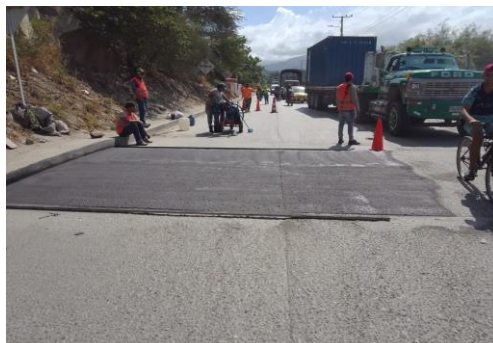
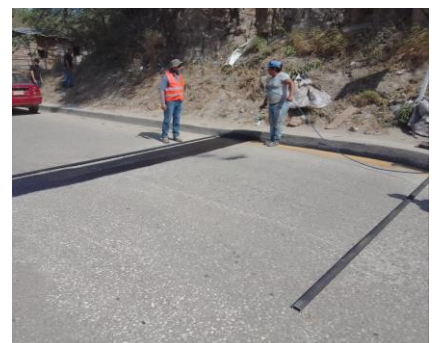
Descripción: SEÑALIZACION Y SEGURIDAD: IMPRIMACION PARA DEMARCACION DE RESALTOS

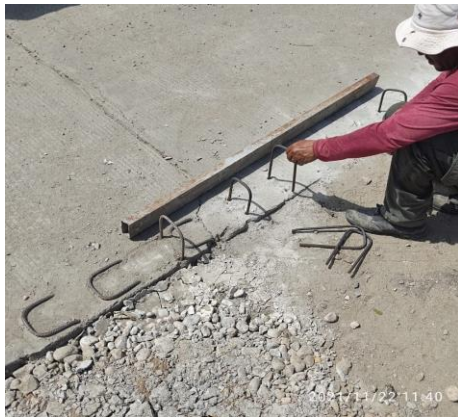
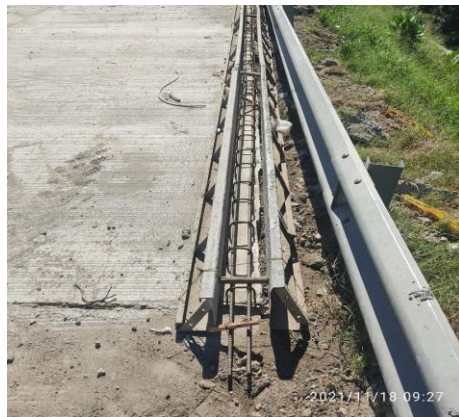
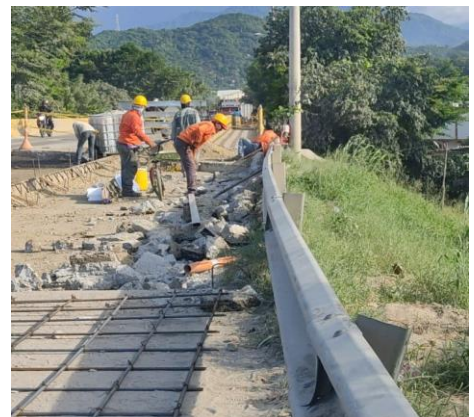
Descripción: BORDILLOS. DEMOLICION DE BODILLO EXISTENTE, INSTALACION Y PERFORACION DE ANCLAJES PARA BODILLO

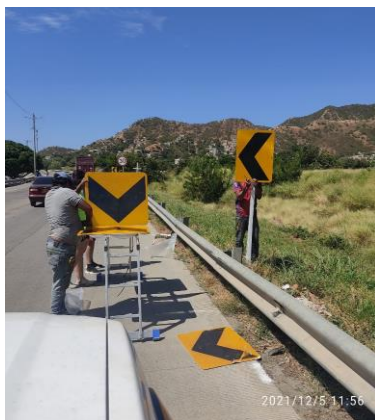
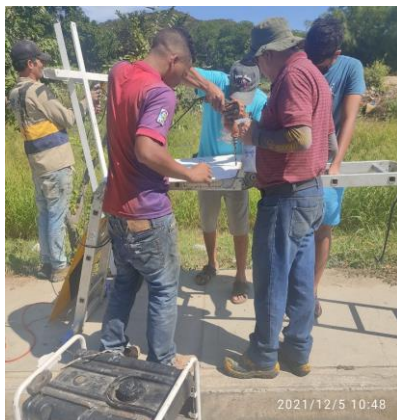
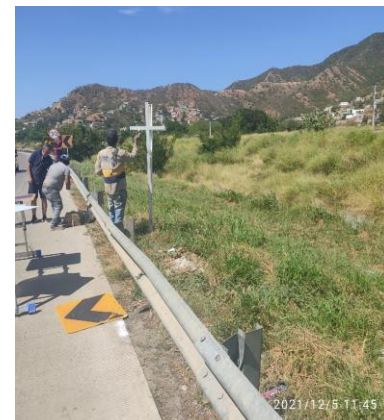
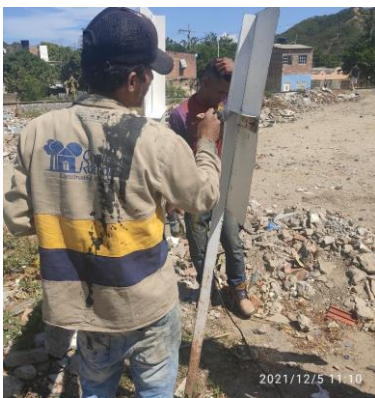
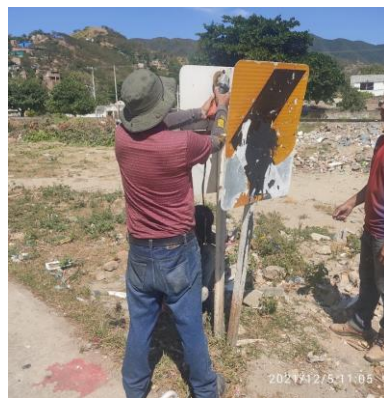
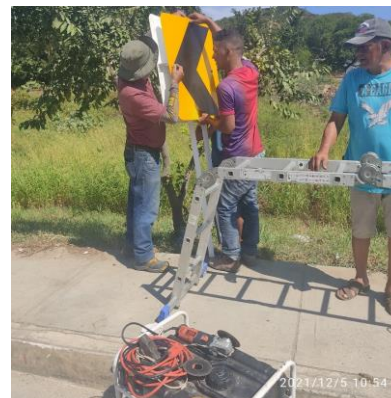
Descripción: SEÑALIZACION VERTICAL: DESMONTE DE SEÑALES VERTICALES, INSTALACION DE TABLEROS PARA SEÑALES VETICALES, MANTENIMIENTO Y/O REHABILITACION DE POSTES PARA SEÑALES VERTICALES (INLCUYE LIMPIEZA, APLICACION DE PINTURA ANTICORROSIVA Y PINTURA EN ESMALTE).
