INVERSIONES MAX SAS "MACROMOTOS  
NIT 811010230-2  
CALLE 44 # 68-75  
MEDELLÍN

**Asunto:** Informe de Gestión

Durante el desarrollo del contrato N° **ENV-11-30-0145-23** con función de ofrecer mantenimiento preventivo y correctivo, con suministro de repuestos para el parque automotor (motocicletas), según los requerimientos del Municipio de Envigado, se relaciona un listado de las motocicletas atendidas en nuestro centro de servicio que por su experiencia en el mercado con más de 26 años de prestar servicio a la comunidad y los entes gubernamentales, contamos con técnicos experimentados y certificados académicamente; lo cual nos permite realizar todo tipo de diagnóstico, mantenimiento y reparación que cumplen con altos estándares de calidad gracias a nuestra certificación NTC ISO 9001:2015 podemos garantizar un servicio de primera calidad.

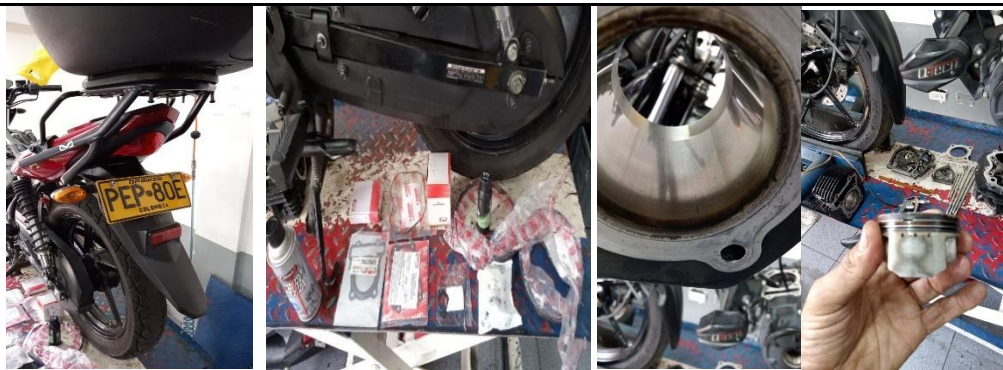
| OT | OM | PLACA | FECHA DE INGRESO | FECHA DE SALIDA | MARCA | LÍNEA | MODELO | KMS |
|---|---|---|---|---|---|---|---|---|
| 6815 | 51967 | PEP80E | 03/10/2023 | 06/10/2023 | YAMAHA | SZ15RR | 2018 | 33117 |

- Se realiza reparación caja de cambios ya que a la hora de desarmar el motor se evidencia que las balineras presentan desgaste por lo tanto impide el buen funcionamiento de la motocicleta y ocasionan ruidos.
- El desensamble del centro motor fue por el daño de una balinera de la caja

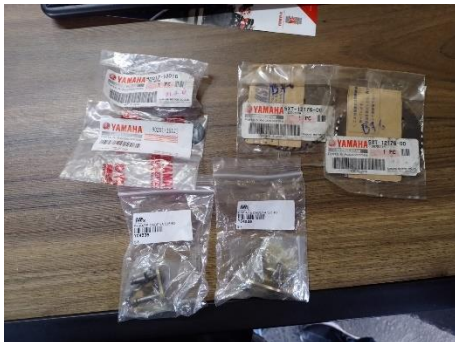
| 6796 | 52245 | RHN20D | 02/10/2023 | 02/10/2023 | YAMAHA | XTZ250 | 2015 | 112504 | ROSCA DE CILINDRO, LADO IZQUIERDO DE LA MANGUERA DE LUBRICACIÓN |

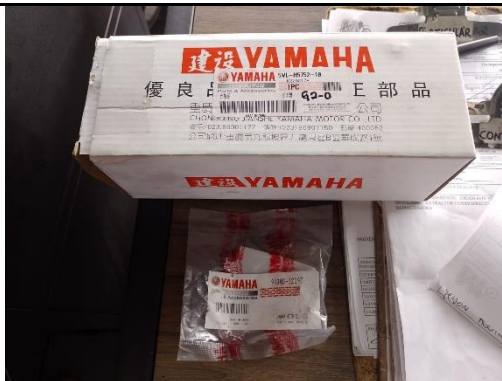
| 6739 | 52162 | N/A | 20/09/2023 | 20/09/2023 | N/A | N/A | N/A | N/A | ARANDELA<br>SELLOS VALVULA<br>TORNILLO MOFLE<br>EMPATE CADENA 525<br>EMPATE CADENA 520<br>PIÑON ARBOL LEVAS<br>REFLECTIVO DR 650 |

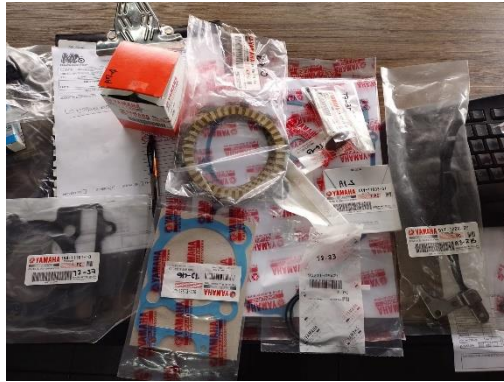
| OT | OM | PLACA | FECHA DE INGRESO | FECHA DE SALIDA | MARCA | LÍNEA | MODELO | KMS | MOTIVO DE INGRESO |
|---|---|---|---|---|---|---|---|---|---|
| 6794 | 52220 | FKS45D | 27/09/2023 | 28/09/2023 | YAMAHA | XTZ250 | 2015 | 50374 | KIT CLUTCH COMPLETO, ORING DISTRIBUCION XTZ250, ANILLOS ESTANDAR, ARANDELA PIÑADORA CLUTCH, ARANDELA SEGURO CLUTCH, CADENILLA, EMPAQUE CILINDRO, EMPAQUE CULATA, JUEGO GUIAS DE CADENILLA MOVIL XTZ250, ORING BASE CILINDRO, ORING TAPA VALVULAS, PISTON (STD) XTZ 250, SELLOS DE VALVULAS, TENSOR CADENILLA, VALVULA DE ADMISION, VALVULA ESCAPE. |
