INVERSIONES MAX SAS "MACROMOTOS  
NIT 811010230-2  
CALLE 44 # 68-75  
MEDELLÍN

**Asunto:** Informe de Gestión

Durante el desarrollo del contrato N° **ENV-11-30-0145-23** con función de ofrecer mantenimiento preventivo y correctivo, con suministro de repuestos para el parque automotor (motocicletas), según los requerimientos del Municipio de Envigado, se relaciona un listado de las motocicletas atendidas en nuestro centro de servicio que por su experiencia en el mercado con más de 26 años de prestar servicio a la comunidad y los entes gubernamentales, contamos con técnicos experimentados y certificados académicamente; lo cual nos permite realizar todo tipo de diagnóstico, mantenimiento y reparación que cumplen con altos estándares de calidad gracias a nuestra certificación NTC ISO 9001:2015 podemos garantizar un servicio de primera calidad.

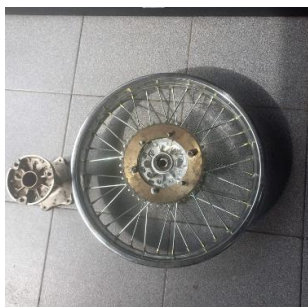
| OT | OM | PLACA | FECHA DE INGRESO | FECHA DE SALIDA | MARCA | LÍNEA | MODELO | KMS |
|---|---|---|---|---|---|---|---|---|
| 6888 | 52526 | IJS47E | 24/10/2023 | 30/10/2023 | YAMAHA | XTZ250 | 2017 | 74318 |

- Se realiza reparación cabeza de fuerza para diagnosticar motivo del fuerte ruido, se procede al desensamble de la cabeza de fuerza para verificar el estado y medidas técnicas de los repuestos componentes de todo el sistema.

- Se deberá asentar la culata y cambio de sellos de válvulas para garantizar la ausencia de fugas de aceite después de la reparación y el sello hermético de la cámara de combustión

- Las medidas de los anillos están por fuera de las especificaciones del fabricante, por lo que se procede con la reparación.
- Se realiza cambio de cadencia ya que esta rígida totalmente y esto no permite su funcionamiento normal, además acelera el desgaste de los demás componentes del sistema, guías deslizadoras, tanto fija como la móvil, debido a que presentan visualmente desgaste y mal formación

- Se procede al mantenimiento del cuerpo de inyección y la limpieza del inyector, creando así una sincronización de todo el motor y permitiendo el funcionamiento y efectividad más adecuada.

- Las medidas de pistón y anillos están por fuera de las especificaciones del fabricante, por lo tanto, deberá ser encamisado, además el diámetro del pistón ya desfaso su medida permitida.

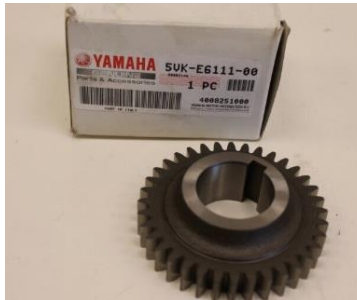
| OT | OM | PLACA | FECHA DE INGRESO | FECHA DE SALIDA | MARCA | LÍNEA | MODELO | KMS |
|---|---|---|---|---|---|---|---|---|
| 6898 | 52541 | MGN93C | 25/10/2023 | 04/11/2023 | YAMAHA | LIBERO | 2011 | 3836 |

- Se realiza reparación cabeza de fuerza para diagnosticar motivo del fuerte ruido, se procede al desensamble de la cabeza de fuerza para verificar el estado y medidas técnicas de los repuestos componentes de todo el sistema.

- Se deberá asentar la culata y cambio de sellos de válvulas para garantizar la ausencia de fugas de aceite después de la reparación y el sello hermético de la cámara de combustión.

- Se realiza cambio de discos de clutch, separadores, prensa y portadiscos ya que estos contaban con un desgaste físico significativo según las medidas del manual del servicio y deberán ser reemplazados en su totalidad para el funcionamiento correcto.

- Se realiza cambio de aceite debido a la reparación de la cabeza de fuerza y a la reparación del clutch, con el fin de mejorar su funcionamiento y se cambia el filtro del aceite por desgaste.

- Se realiza carburación y afinación según solicitud de la entidad, ya que la motocicleta no se sostenía prendida.
- Se realiza cambio de cunas ya que estas se encontraban con desgaste ocasionando inestabilidad.

- Se instalan cauchos posapiés debido a que son necesarios para la seguridad del conductor.

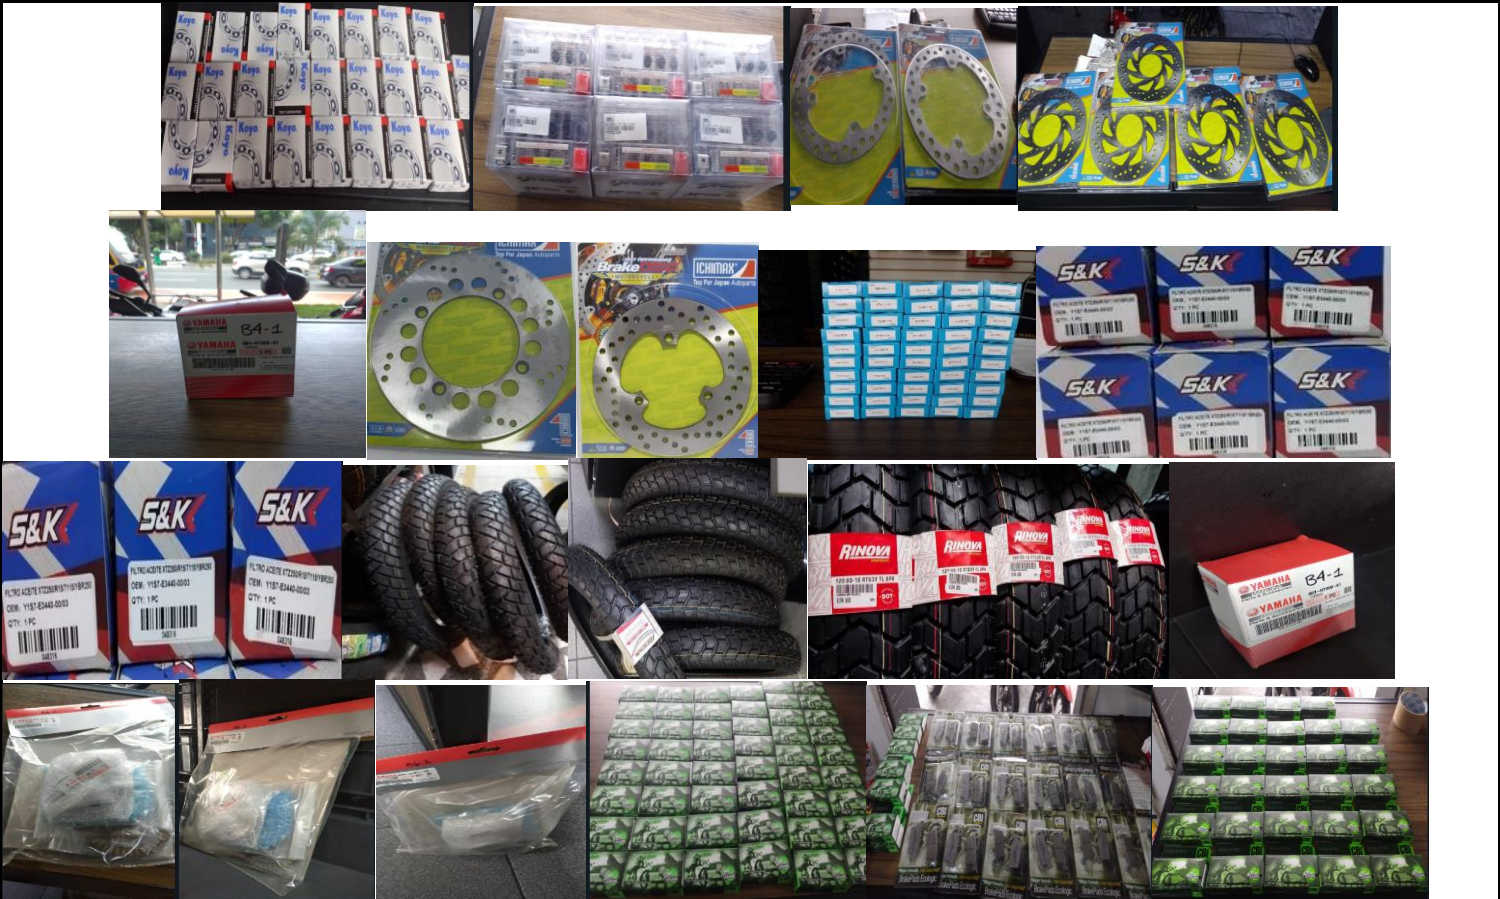
| OT | OM | PLACA | FECHA DE INGRESO | FECHA DE SALIDA | MARCA | LÍNEA | MODELO | KMS | MOTIVO DE INGRESO |
|---|---|---|---|---|---|---|---|---|---|
| 6881 | 52639 | TALLER MOV | 09/11/2023 | | N/A | N/A | N/A | N/A | ACEITE CANECA, BALIENRAS KOYO, BATERIAS, DISCO DE FRENO DELANTEROS Y TRASEROS, FILTROS DE ACEITE, KIT CLUTCH COMPLETOS, LLANTAS DELANTERAS Y TRASERAS, PASTILLAS DELANTERAS Y TRASERAS, REGULADORES XTZ250 |

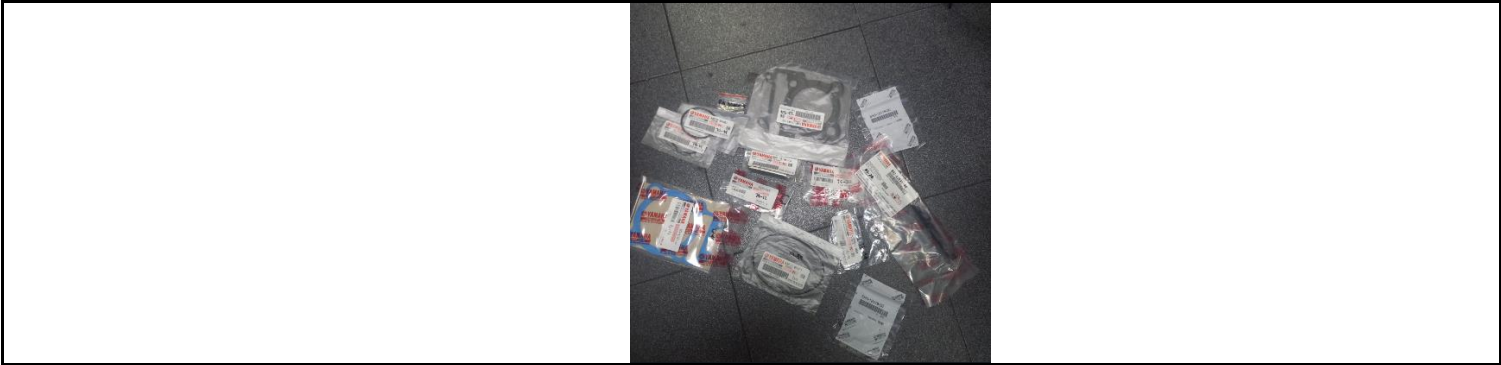
| OT | OM | PLACA | FECHA DE INGRESO | FECHA DE SALIDA | MARCA | LÍNEA | MODELO | KMS | MOTIVO DE INGRESO |
|---|---|---|---|---|---|---|---|---|---|
| 7022 | 52612 | AVO77C | 03/11/2023 | | YAMAHA | XTZ250 | 2013 | | PASADOR BALANCIN,<br>ORING ARBOL DE LEVAS,<br>EMPAQUE CULATA,<br>EMPAQUE CILINDRO,<br>SELLOS, VALVULA,<br>ORING TAPA VALCULAS,<br>GUIAS CADENILLAM<br>ARANDELA PINADORA<br>CLUTCH, ARANDELA<br>PINADORA CIGÜEÑAL,<br>ORING CILINDRO |
