Realizar a todo costo el mantenimiento preventivo y/o correctivo a los equipos de de TecnoParque Nodo Manizales del Centro de Procesos Industriales del SENA Regional Caldas. Proyecto SGPS 10769, según ficha técnica

**FORMATO  
ACTA DE INICIO**

| <b>OBJETO:</b> | Realizar a todo costo el mantenimiento preventivo y/o correctivo a los equipos de de TecnoParque Nodo Manizales del Centro de Procesos Industriales del SENA Regional Caldas. Proyecto SGPS 10769, según ficha técnica |

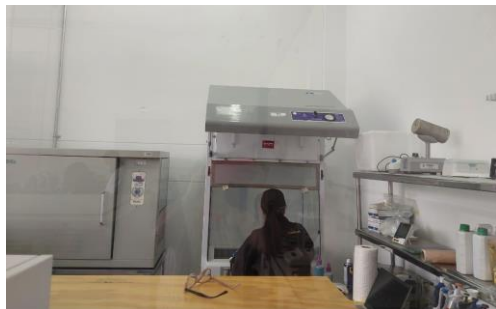
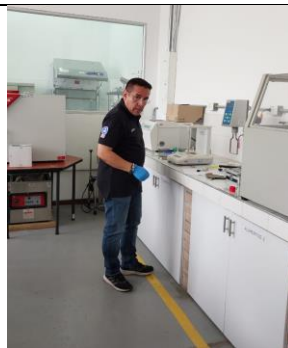
| ACTA No. 078-2023 | | |
|---|---|---|
| <ul style="list-style-type: none"><li>• <b>Ítem 08. Cabina de seguridad biológica Marca: C4. Modelo: FLC85.</b><br/>Se revisa el correcto funcionamiento de los filtros Hepa y la lámpara UV (validación del funcionamiento óptimo), puesta a punto, limpieza del equipo. Se realiza la calificación conteo partículas y variables de norma - Con patrones calibrados y acreditados NIST-ONAC.</li><li>• <b>Ítem 02. Balanza analítica Marca: Shimadzu. Modelo: ATX 224.</b><br/>Se realiza la evaluación eléctrica, limpieza interna y externa del equipo.</li><li>• <b>Ítem 05. Balanza halógena Marca: Radwag. Modelo: MA210.X2A.</b><br/>Se realiza la evaluación eléctrica, limpieza interna y externa del equipo.</li><li>• <b>Ítem 10. pH-metro Marca: O’Haus. Modelo: Starter 3100.</b><br/>Se realiza limpieza del equipo y se testean los parámetros con simulador de pH, presentando problemas en el parámetro de temperatura.</li><li>• <b>Ítem 11. Centrifuga Marca: Thermoscientific Modelo: SL8.</b><br/>Se realiza la limpieza total del equipo, se desarma la parte frontal del equipo y se encuentra que fue forzada y reventada la tapa. Esta parte es la que se lleva a proveedor para reemplazarla.</li><li>• <b>Ítem 09. Cabina de extracción Marca: Esco Frontier Acela. Modelo: EFA-4UDRVW-9.</b><br/>Se realiza la limpieza total del equipo y se realiza la calibración con patrones calibrados y acreditados NIST- ONAC.</li><li>• <b>Ítem 03. Autoclave Marca: Sturdy. Modelo: SA-300vf.</b><br/>Se realiza la limpieza total del equipo y se aplican productos para corregir malos olores dentro del equipo.</li><li>• <b>Ítem 01. Espectrofotómetro y digestor Marca: Macherey Nagel. Modelo: Nanocolor.</b><br/>Se realiza la limpieza total del equipo y se realiza calibración con patrones acreditados NIST.</li></ul> | | |

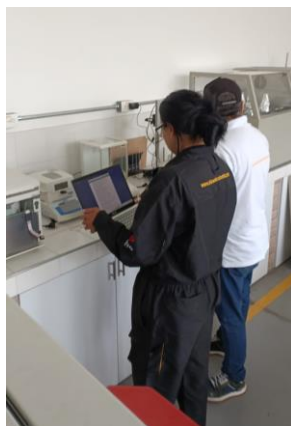
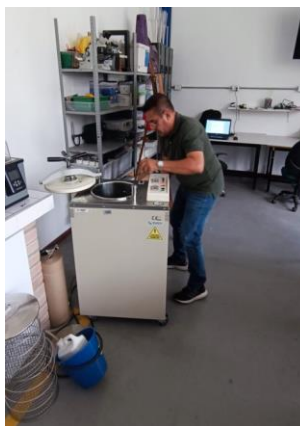
## 2. 15 de agosto de 2023.

- **Ítem 07. Balanza de precisión Marca: O'HAUS. Modelo: SCOUT PRO SP4001.**  
Se comienza con la limpieza del equipo y se verifica la calibración con pesas patrón.
- **Ítem 03. Autoclave Marca: Sturdy. Modelo: SA-300vf.**  
Se realiza la corrida con sensores de temperatura y presión del equipo.
- **Ítem 04. Incubadora sobre ambiente Marca: DiES. Modelo: KO115.**  
Se realiza la limpieza del equipo
- **Ítem 13. Shaker (Agitador orbital) Marca: Dies. Modelo: KSH.**  
Se realiza la limpieza del equipo y se comienza con el mantenimiento correctivo del equipo, se hace cambio de balinera dañada.
- **Ítem 06. Báscula electrónica Marca: KERN. Modelo: FCB 12K1N.**  
Se realiza la limpieza del equipo y se verifica la calibración de la misma.
- **Ítem 12. Pipeteador automático Marca: Thermoscientific Modelo: S1.**  
Se hace el pedido del repuesto que hace falta por parte del proveedor.

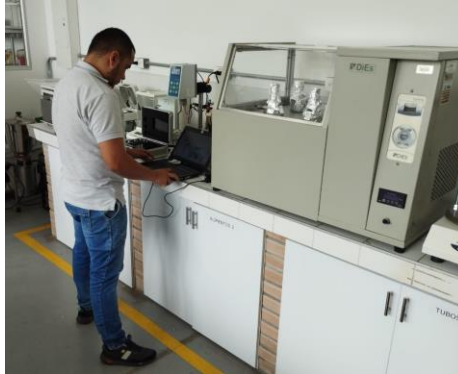
#### **4. 23 de agosto de 2023.**

Se realiza la calibración de las balanzas por laboratorio acreditado ONAC de los ítems 02 y 05 por parte de Ejes Metrología S.A.S.

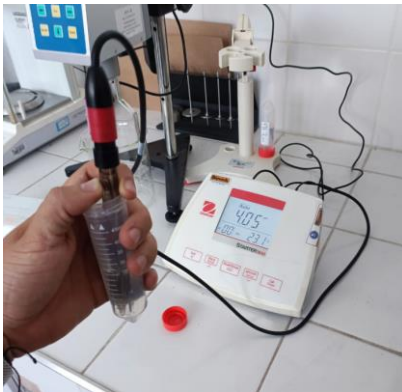
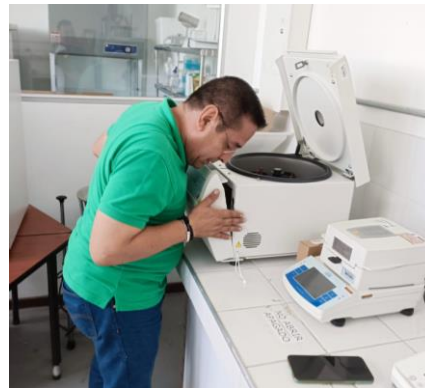
#### **5. 18 de septiembre de 2023.**

Se realiza la instalación de los repuestos de los mantenimientos correctivos de los siguientes equipos:

- Electrodo para el Ítem 10. pH-metro Marca: O'Haus. Modelo: Starter 3100.
- Pantalla frontal para Ítem 11. Centrifuga Marca: Thermoscientific Modelo: SL8.

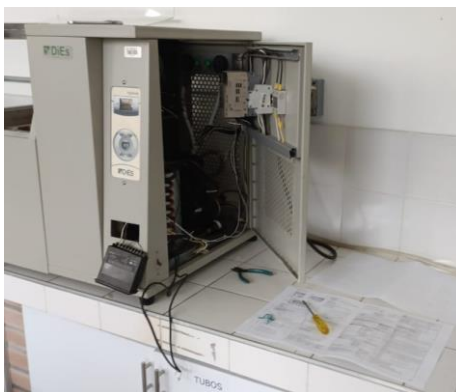
Se realiza la revisión del Medidor de velocidad (rpm) para el Ítem 13. Shaker (Agitador orbital) Marca: Dies. Modelo: KSH, sin embargo el equipo presenta daños adicionales que no están dentro de los alcances del contrato de mantenimiento correctivo. Todo lo relacionado con diagnóstico y daño adicionales que haya presentado el equipo deben ser descritos en los informes finales del mantenimiento por parte del proveedor.

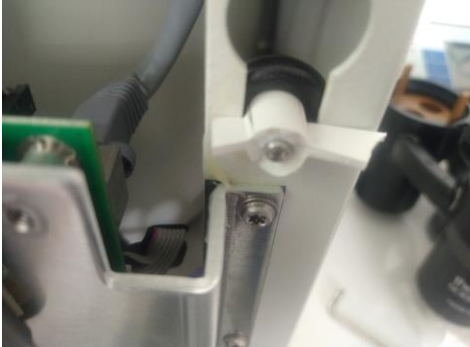
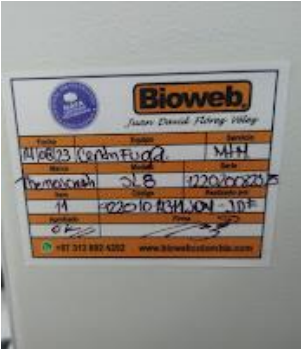
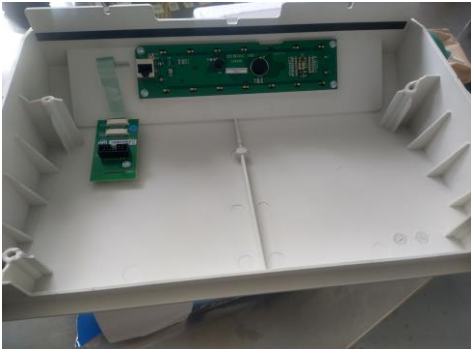
Registro fotográfico

Soportes reventados al interior del equipo. Se cambia pantalla, queda en buen funcionamiento.
