| <br><b>ALCALDÍA DE SANTIAGO DE CALI</b><br>GESTIÓN JURÍDICO ADMINISTRATIVA<br>GESTIÓN CONTRACTUAL | <b>SISTEMAS DE GESTIÓN Y CONTROL INTEGRADOS</b><br>(SISTEDA, SGC y MECI) | | MAJA01.04.03.18.P02.F03 | |
| | <b>INFORME DE SUPERVISIÓN DE CONTRATO</b> | | FECHA DE ENTRADA EN VIGENCIA | 01/oct/2019 |

| Objeto del contrato de consultoría N°: 4147.010.26.1.757-2023:<br>REALIZAR CONSULTORÍA PARA LLEVAR A ACABO ESTUDIOS Y DISEÑOS DE OBRAS DE MITIGACIÓN DE RIESGO, ADAPTACIÓN AL CAMBIO CLIMÁTICO Y ACCESIBILIDAD UNIVERSAL EN LAS COMUNAS 18 y 19 DEL DISTRITO ESPECIAL DE SANTIAGO DE CALI. | |

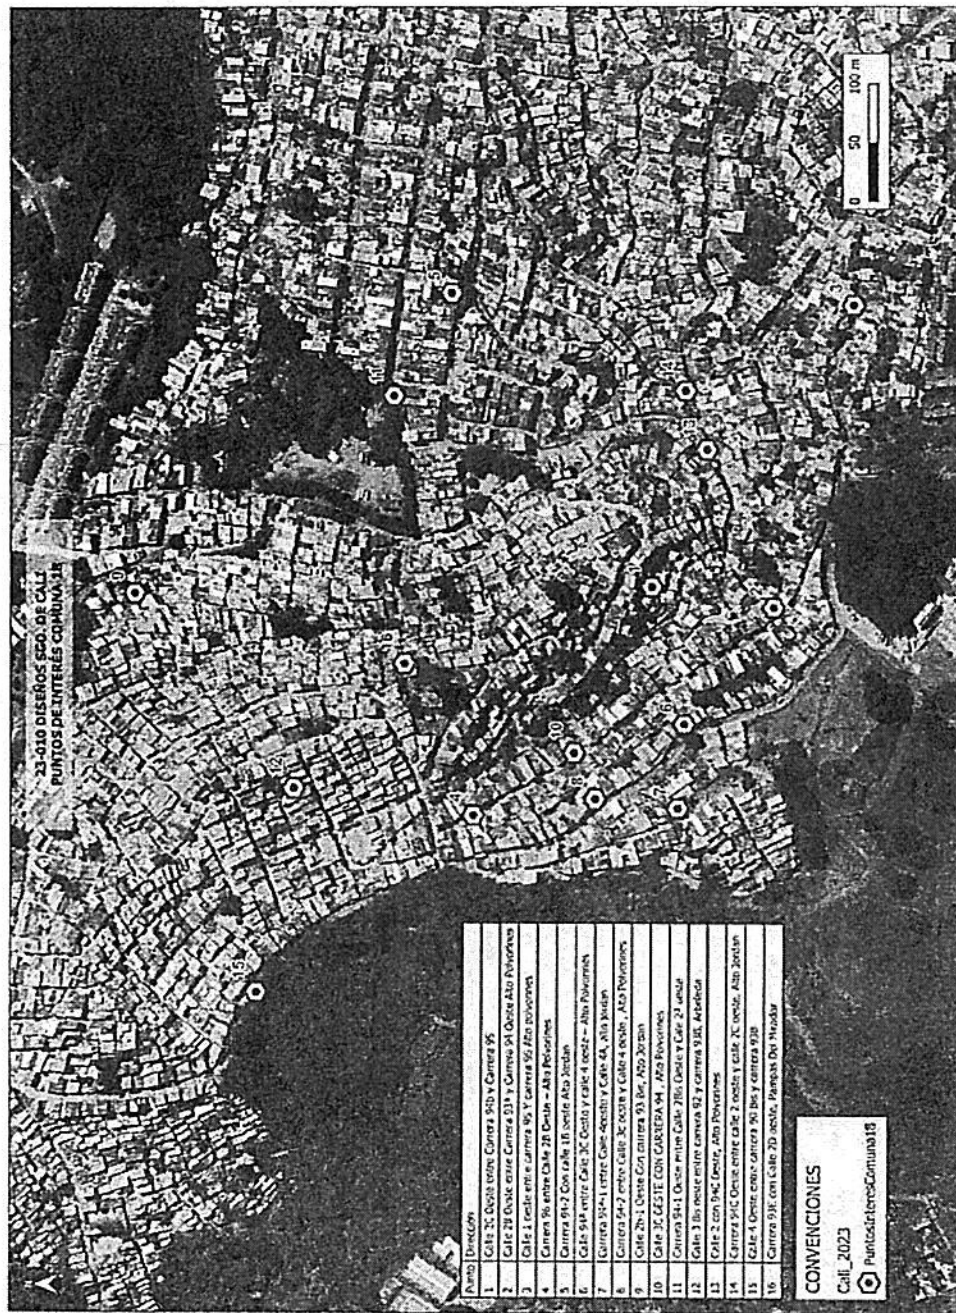
Figura 2.1 Puntos de Interés de la comuna 18

La zona de estudio se ubica en la Figura 2.1 y en la Figura 2.2, conformado por los siguientes barrios en la comuna 18: Alto de polvorines, Alto Jordán, Arboleda y Pampas del Mirador; y en la comuna 19: Brisas de Cristales

Este proceso de diseño se inicia con un análisis exhaustivo de los datos recopilados durante la evaluación preliminar del área, que incluyen información sobre la topografía, patrones de flujo de agua y características geotécnicas del suelo. La selección de los elementos de mitigación, como las escaleras y los canales, se basa en la comprensión detallada de los riesgos asociados, como inundaciones, erosiones y deslizamientos. La Tabla 7.1 muestra los puntos específicos para los diseños de obras y en la Figura 2.1 y en la Figura 2.2 se detalla su localización.

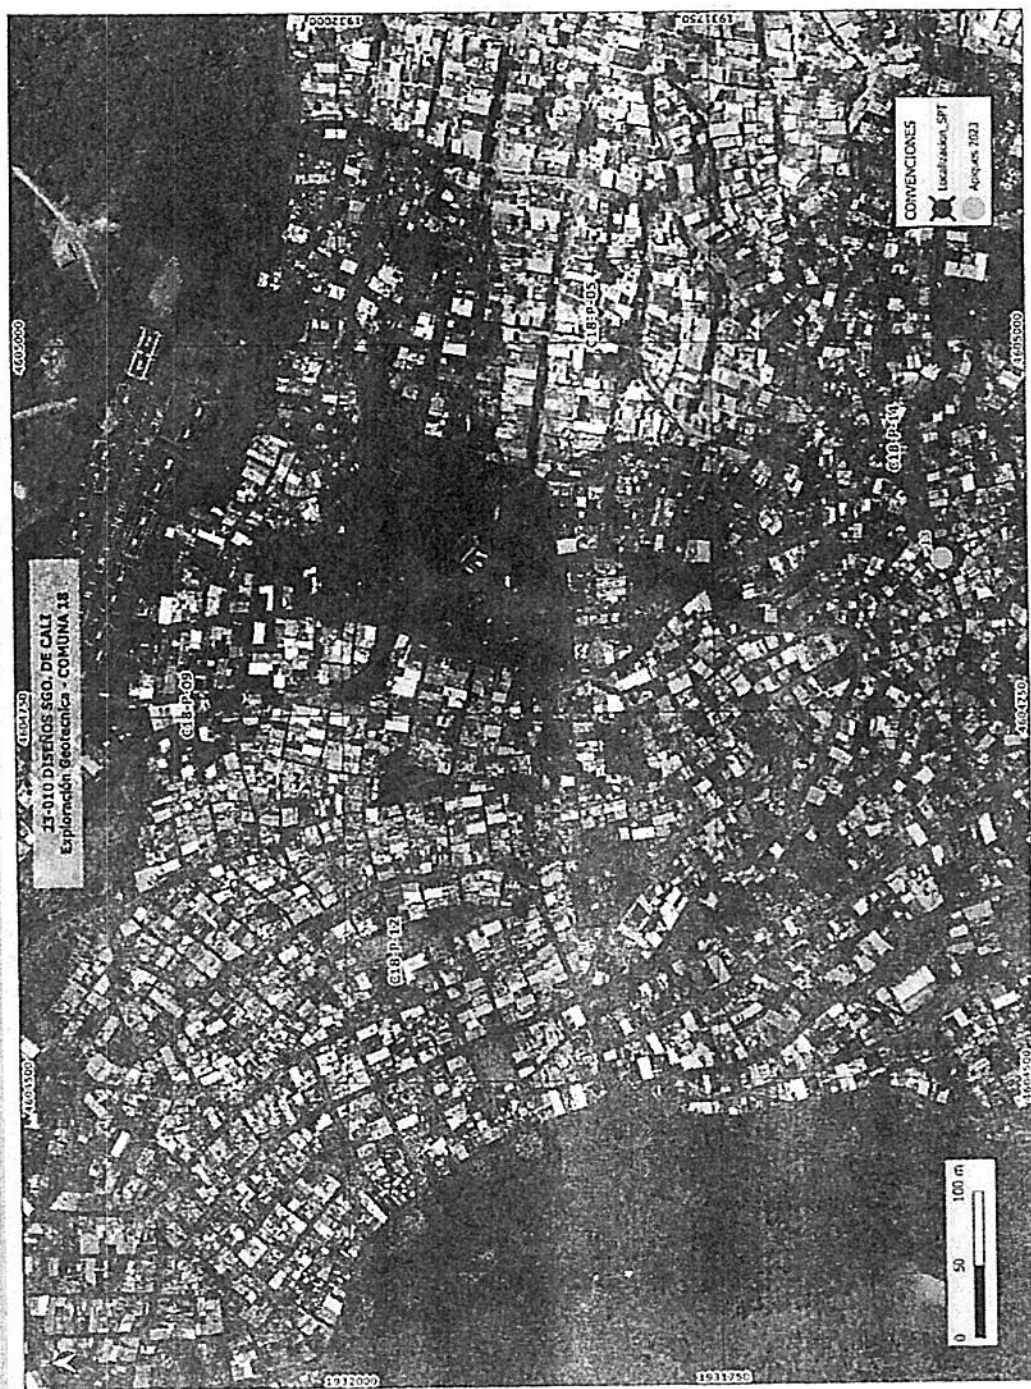
**Figura 5.1 Exploración Geotécnica en la Comuna 18**

Con el fin de complementar la información anterior, se realizó un plan de exploración del subsuelo, consistente en 30,0 metros lineales de sondeos manuales con avance por percusión distribuidos en 4 sondeos en la comuna 18, y un sondeo en la comuna 19, cuyas profundidades eran de mínimo 6.0 metros de longitud o hasta donde por norma nos de rechazo por cantidad de golpes (número de golpes superior a 50). La anterior información se complementó con la ejecución de 5 apiques en la comuna 19 y un apique en la comuna 18. Como consecuencia de esta actividad se obtuvieron muestras alteradas y la extracción de 5 muestras inalteradas con tubos shelby de diámetro de 4". La ubicación de la exploración se puede visualizar en las Figura 5.1 y en la Figura 5.2

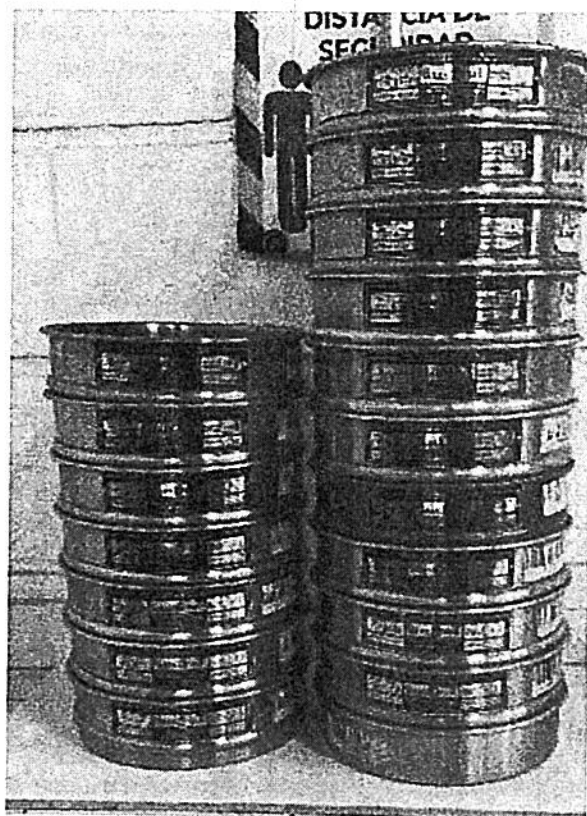
Se cuenta con el juego de tamices para realización de ensayo de granulometría. Rendimiento de mínimo de 5 granulometrías semanales y alrededor de 3 lavados sobre tamiz 200 diarios. Se plantea para

Figura 6.3 Juego de tamices para ensayo de granulometría

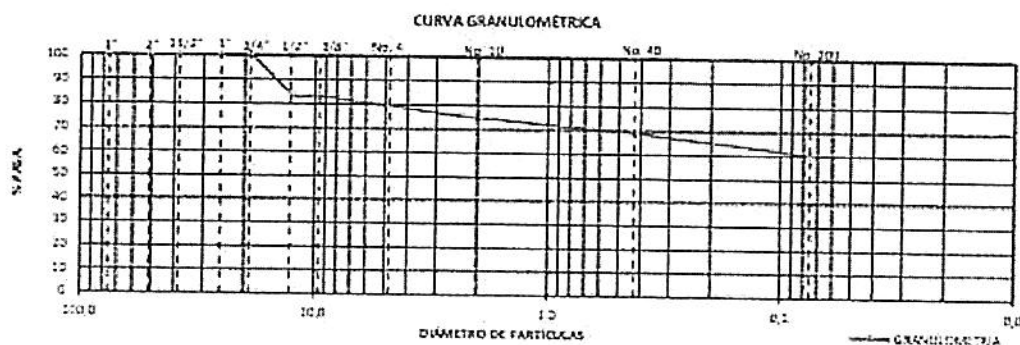
muestras arenosas o gravosas. La Figura 6.4 esboza a manera de ejemplo, el resultado obtenido de la perforación C18-P-05 de la muestra 5.

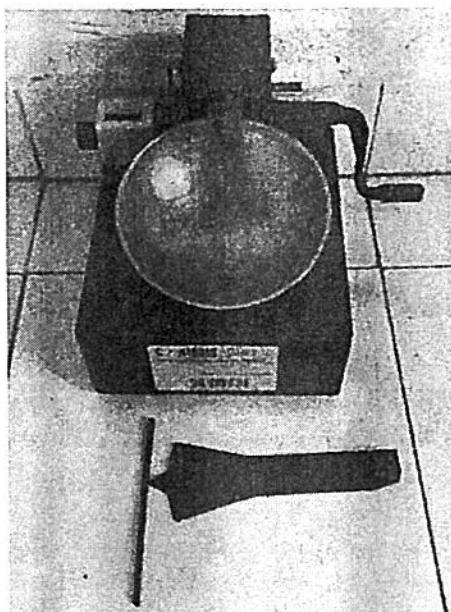
Se cuenta con los elementos necesarios para ejecutar límites líquidos y plásticos. Rendimiento de 5 ensayos de límites al día. Se puede realizar en muestras con porcentaje apreciable de finos. La Figura 6.6 esboza a manera de ejemplo, el resultado obtenido de la perforación C18-P-05 de la muestra 5.

Figura 6.5 Equipo para ejecución de ensayos de límites de Atterberg.

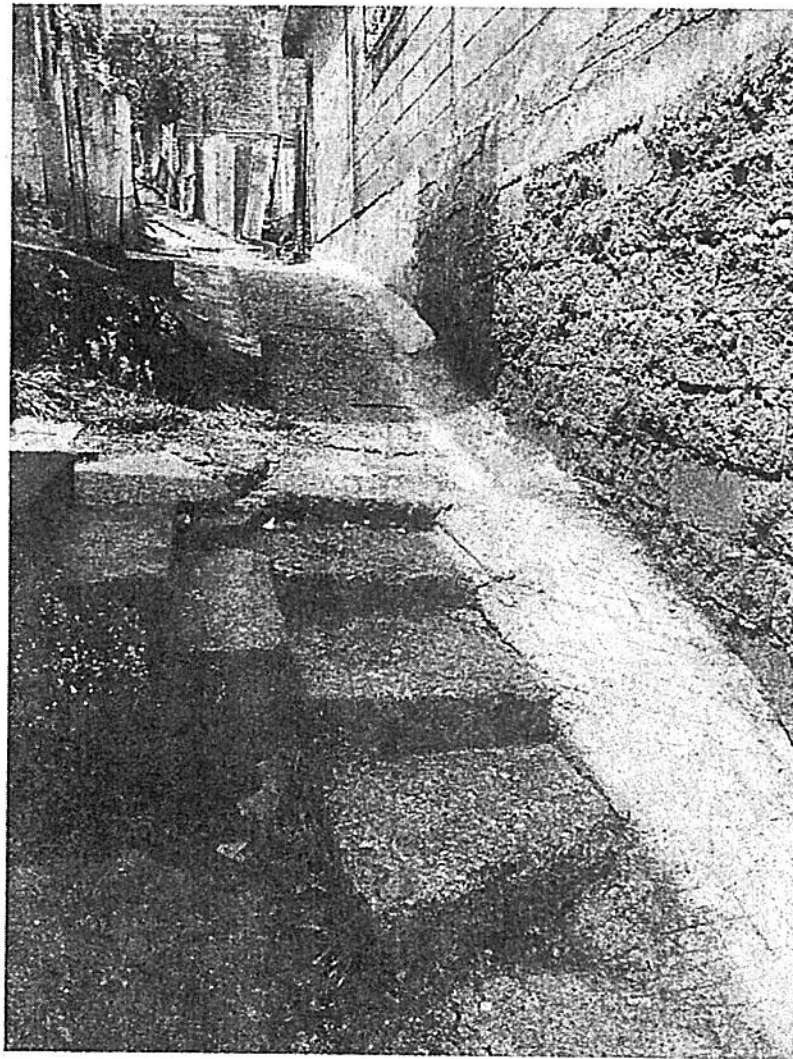
En la Figura 7.5, se presenta una panorámica del sitio de interés. Como se observa, los escalones existentes son irregulares. En este orden de ideas, se presenta a continuación el diseño detallado de la escalera que cumple los requerimientos de la norma NTC 4595. En el diseño se tuvo el cuidado, de generar la mínima afectación al terreno y la geometría se adaptó a la configuración de este. Teniendo presente lo anterior

*Figura 7.5 Panorama actual de las escaleras del sitio 3 de la Comuna 18*
