| <br><b>ALCALDÍA DE SANTIAGO DE CALI</b><br>GESTIÓN JURÍDICO ADMINISTRATIVA<br>GESTIÓN CONTRACTUAL | <b>SISTEMAS DE GESTIÓN Y CONTROL INTEGRADOS</b><br>(SISTEDA, SGC y MECI)<br><b>INFORME DE SUPERVISIÓN DE CONTRATO</b> | MAJA01.04.03.18.P02.F03 | |

| Objeto del contrato de consultoría N°: 4147.010.26.1.757-2023:<br>REALIZAR CONSULTORÍA PARA LLEVAR A ACABO ESTUDIOS Y DISEÑOS DE OBRAS DE MITIGACIÓN DE RIESGO, ADAPTACIÓN AL CAMBIO CLIMÁTICO Y ACCESIBILIDAD UNIVERSAL EN LAS COMUNAS 18 y 19 DEL DISTRITO ESPECIAL DE SANTIAGO DE CALI. | |

**5. INFORME TÉCNICO**

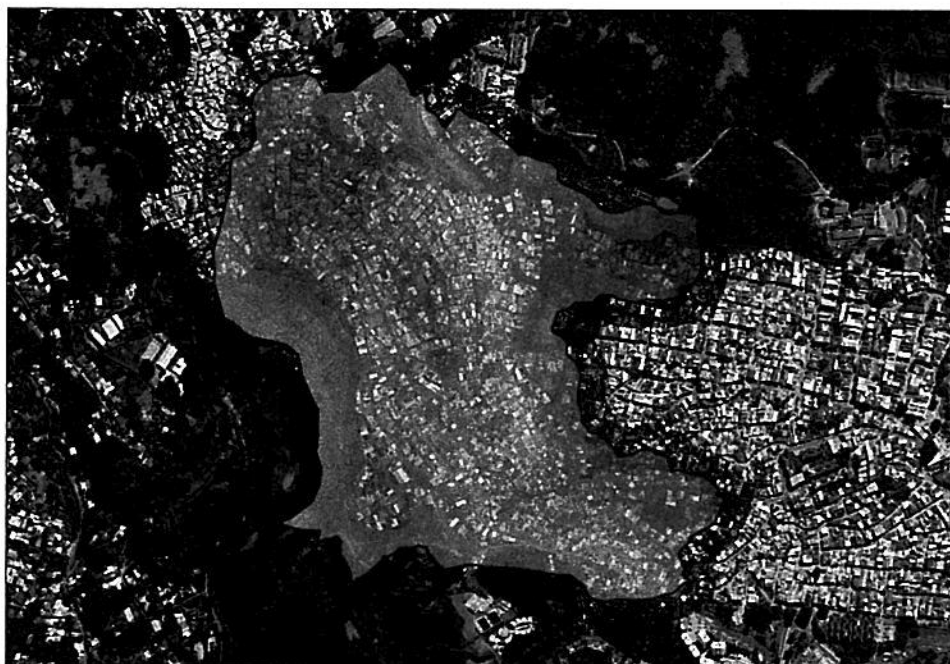
**Figura 4.1 Malla de elementos finitos – Comuna 18**

total de 62.999 nodos y 123.615 celdas triangulares, cada una con sus respectivos valores de elevación. Los valores de elevación se tomaron a partir del DTM para el proyecto (LIDAR). El esquema de la malla de elementos finitos se presenta en la Figura 4.1 y la Figura 4.2.

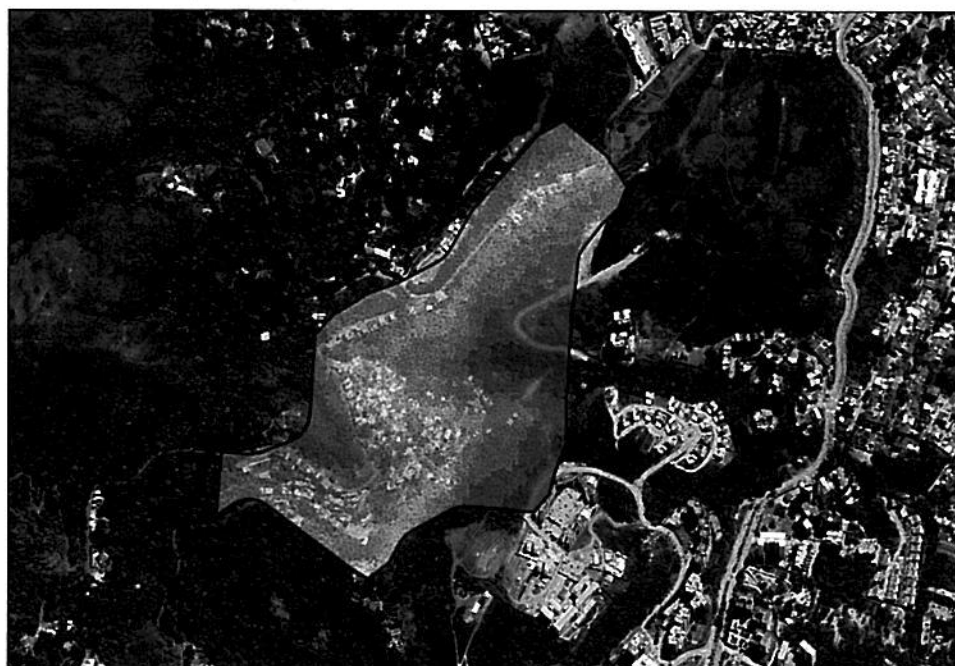
**Figura 4.2 Malla de elementos finitos – Comuna 19**

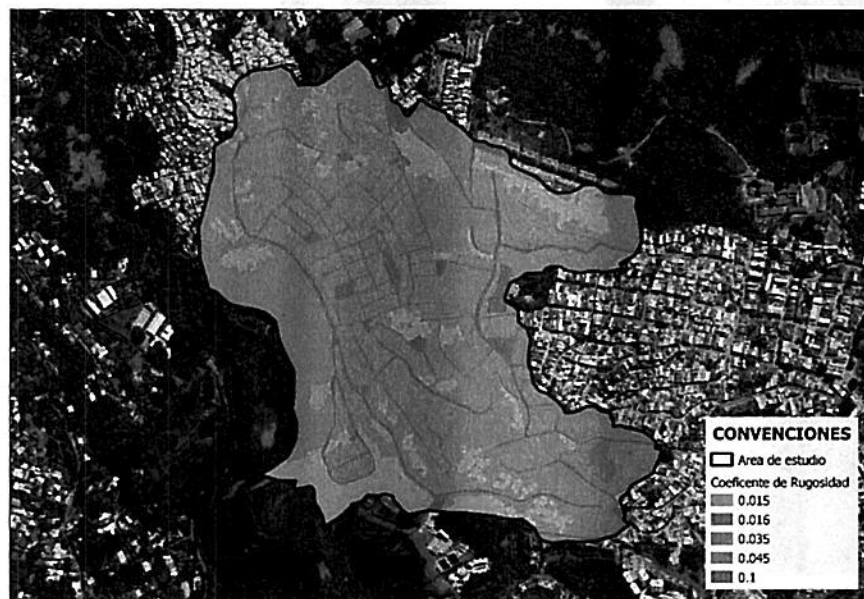
*Figura 4.3 Coeficiente de Manning Comuna 18*

Los coeficientes de Manning para la zona de estudio fueron obtenidos de valores típicos propuestos por Chow (Chow et al., 1994). Para la asignación de estos coeficientes se consideraron las diferentes de coberturas de suelo que yacen sobre el lote y de esta manera se les asigno su respectivo coeficiente de rugosidad de Manning (Figura 4.3 y en la Figura 4.4).

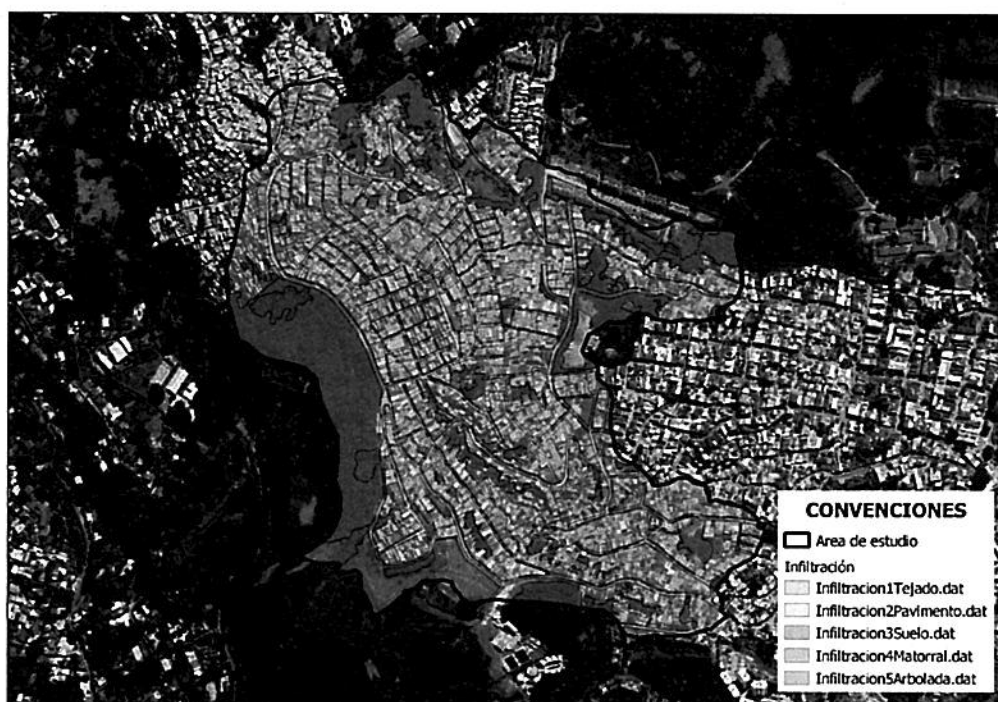
**Figura 4.5 Infiltraciones Comuna 18**

Para la verificación de condición de la infiltración de los suelos, de forma análoga a lo realizado para la rugosidad, se tomaron valores típicos de infiltración (CN) de la bibliografía (Chow et al. 1994). En cuanto a las condiciones de lluvia antecedente, teniendo en cuenta los datos reportados de hidrología se opta por tomar un nivel antecedente III (Véase la Figura 4.5 y en la Figura 4.6).

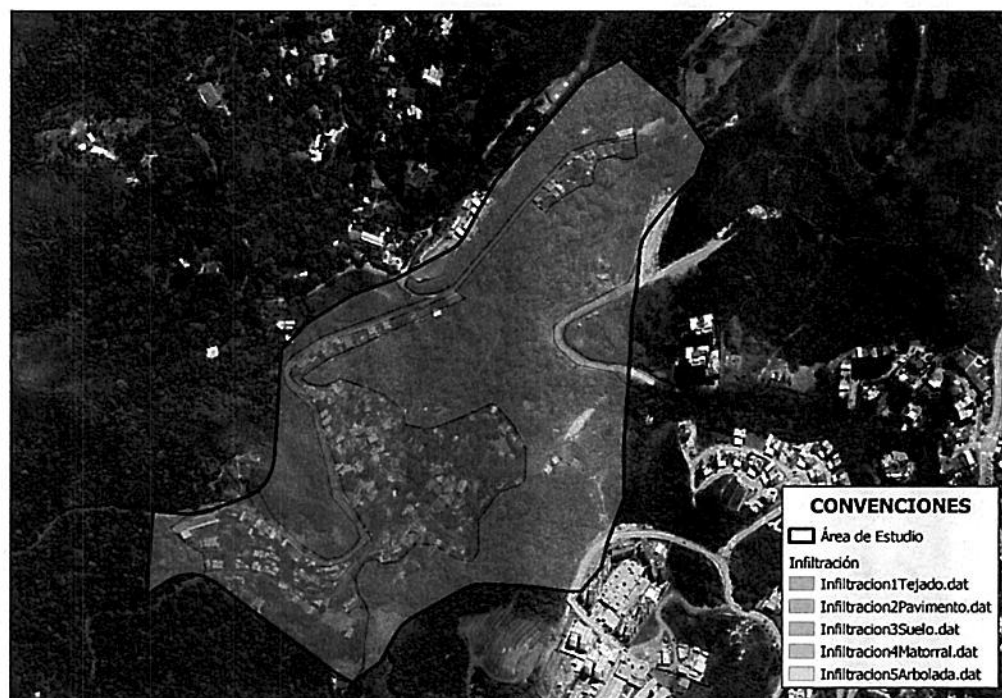
Figura 4.6 Infiltraciones Comuna 19

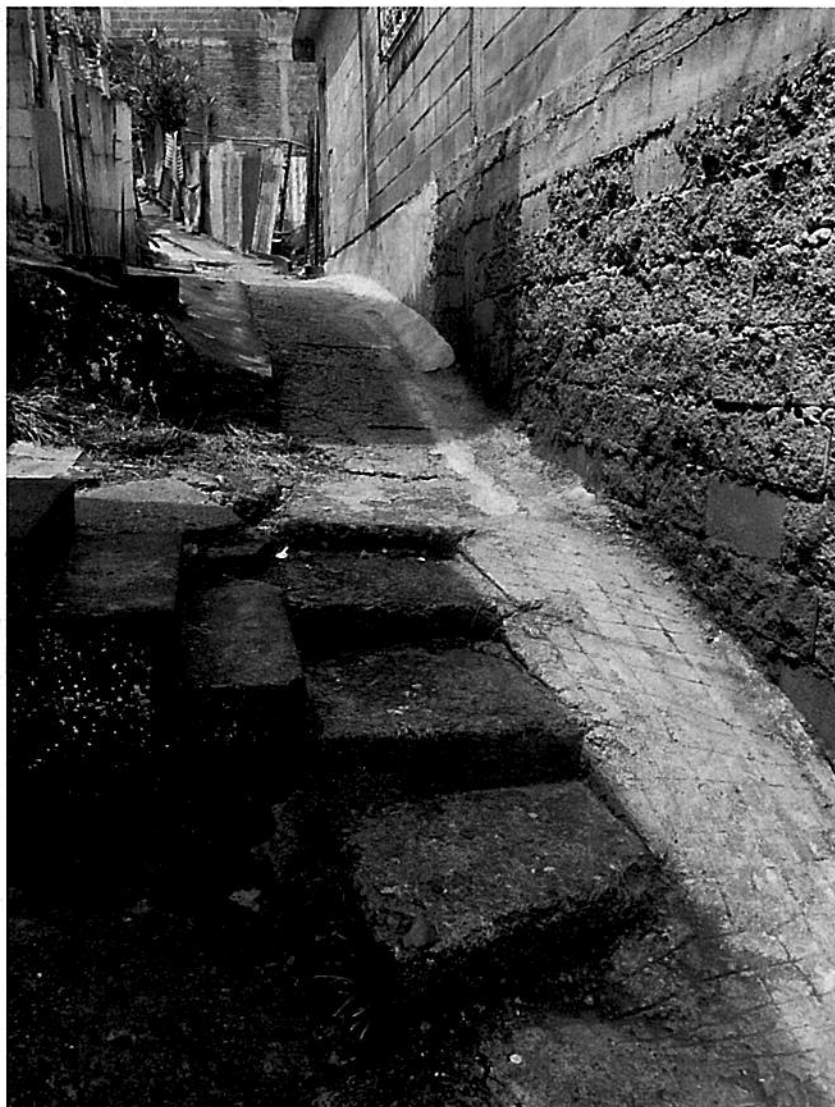
En la Figura 7.9, se presenta una panorámica del sitio de interés. Como se observa, los escalones existentes son irregulares. Para cumplir los requerimientos técnicos de la norma NTC 6047, se presenta a continuación el diseño detallado de la escalera. Los diseños detallados se presentan en el plano C18-S3-01 al C18-S3-04. del Anexo C

*Figura 7.9 Panorama actual de las escaleras del sitio 3 de la Comuna 18*

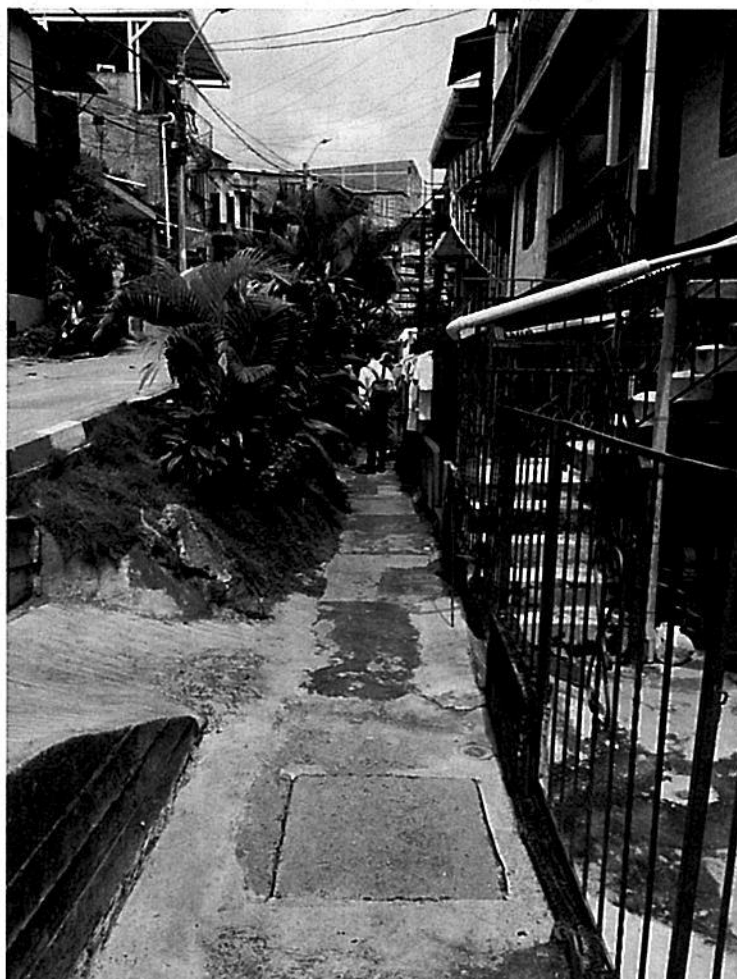
En el sitio ubicado en la carrera 96 entre calle 2B Oeste en el barrio Alto Polvorines, se evidencia la presencia de un talud inestable con señales de deslizamientos, el cual está parcialmente cubierto por vegetación en ciertas áreas. Esta situación sugiere que no ha habido deslizamientos recientes en la zona como se visualiza en la Figura 7.12. Esta consultoría propone para garantizar una mejor resistencia la aplicación de un geomanto para control de erosión y el cultivo de vegetación.

*Figura 7.12 Panorama actual del sector*

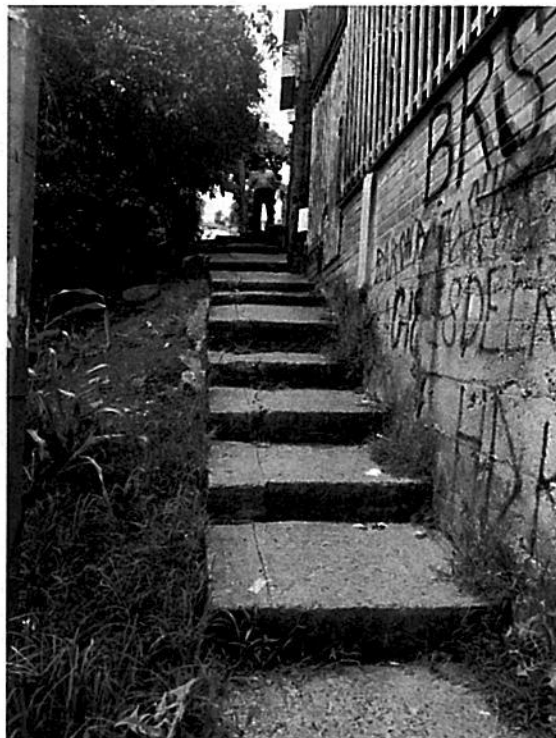
En el sitio ubicado en la carrera 94-2 con calle 1B oeste en el barrio Alto Jordán, se observan escaleras y pasaje peatonales desgastados, sin protección e inexistentes estructuras para el manejo de aguas lluvias, lo que puede desgastar aún más la estructura y generar riesgos a los transeúntes (véase la Figura 7.15). Teniendo presente lo anterior y a manera de ejemplo, en la Figura 7.16, se ilustra la planta y perfil de la escalera una vez planteada el rediseño geométrico. Los detalles de los planos se ilustran en el Anexo C (C18-S5-01 al C18-S5-03).

*Figura 7.15 Panorama actual del sitio 5 de la comuna 18*

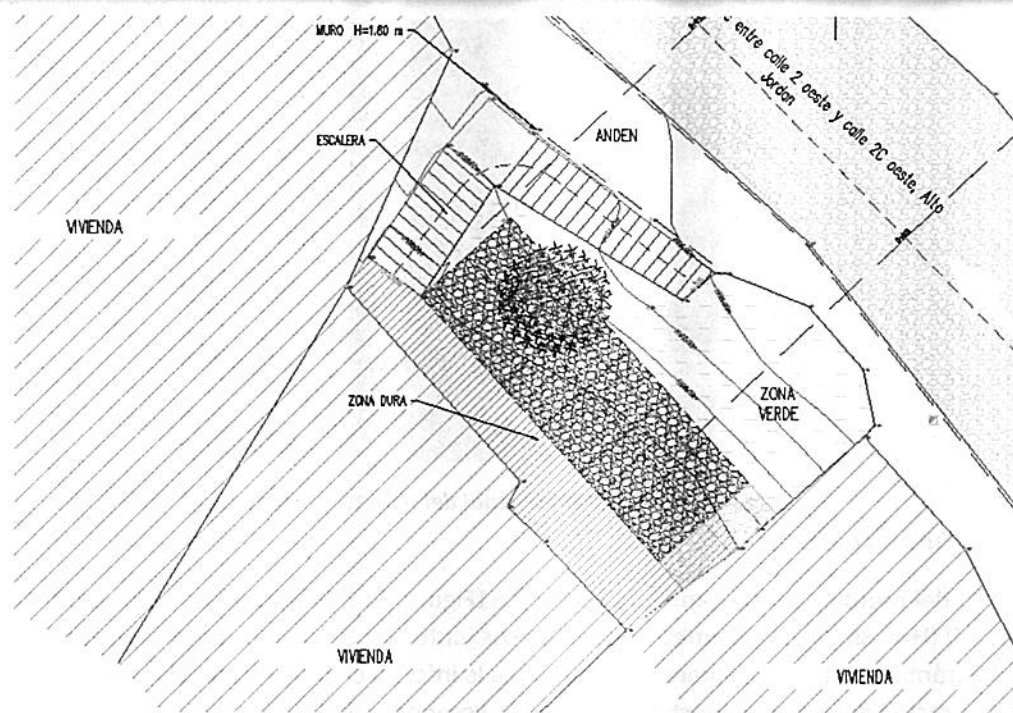
Figura 7.32 Zona de implantación gaviones comuna 18, punto 10 H=4m

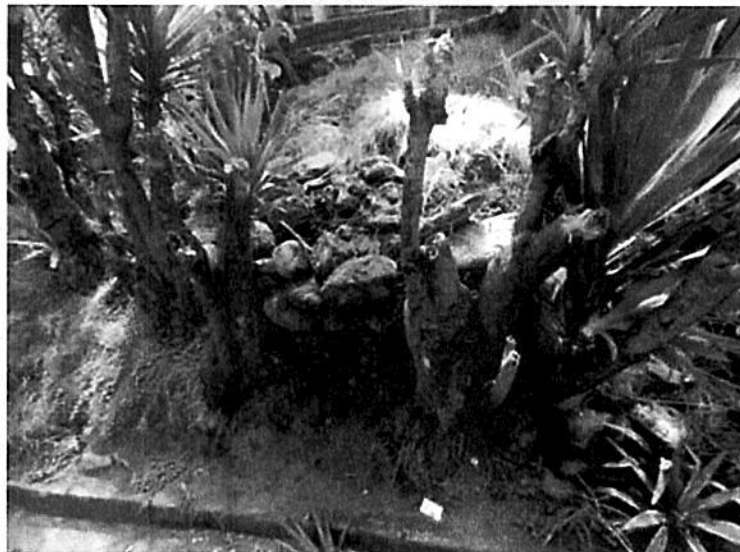
En el sitio ubicado en la calle 2 con 94c oeste, se evidencia la presencia de un talud inestable con señales de deslizamientos, correspondiente a un muro en gaviones fallado, el cual está parcialmente cubierto por vegetación en ciertas áreas. Esta situación sugiere que ha habido deslizamientos recientes en la zona. La Figura 7.40 ilustra el estado actual de las escaleras en el sitio y la Figura 7.43 detalla el estado actual del muro en gaviones existente en la zona, como se logra observar, ya se encuentra deteriorado y no cumple ninguna funcionalidad.

**Figura 7.43** Panorama actual del muro en gaviones del sitio

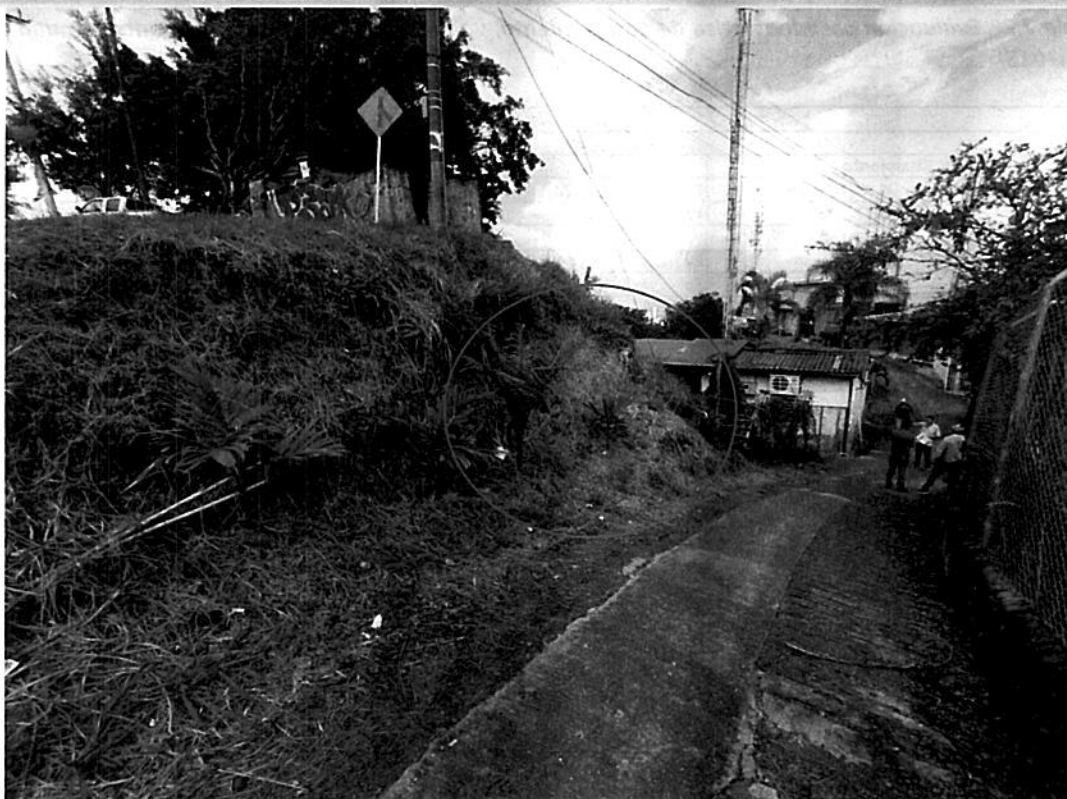
Con base en la visita realizada en la comuna 19 en el sector 1, se percibieron inestabilidades locales, con agrietamientos paralelos a la cresta del talud. Estos desplazamientos del terreno presentan un espesor que fluctúa entre 1.0 y 1.5 metros de espesor, paralelo al buzamiento del talud. Este fenómeno, puede generar el desplazamiento del terreno durante lluvias fuertes, ocasionando el taponamiento de la vía (Figura 7.62). Con el fin de que la intervención del terreno sea lo menor posible, en el entendido de evitar movimientos de tierra excesivos, y debido a las limitaciones de espacio, se dimensiono y diseño una malla de acero de alta resistencia, el cual tiene unas características flexibles y altamente resistentes que permiten estabilizar el talud, adicionalmente al no ser una solución rígida brinda otros aspectos en pro, tales como, el paisajismo y el manejo de escorrentías superficiales. A continuación, se evidencia el dimensionamiento de la solución (Figura 7.63).

**Figura 7.62. Talud inestable en la Comuna 19.**

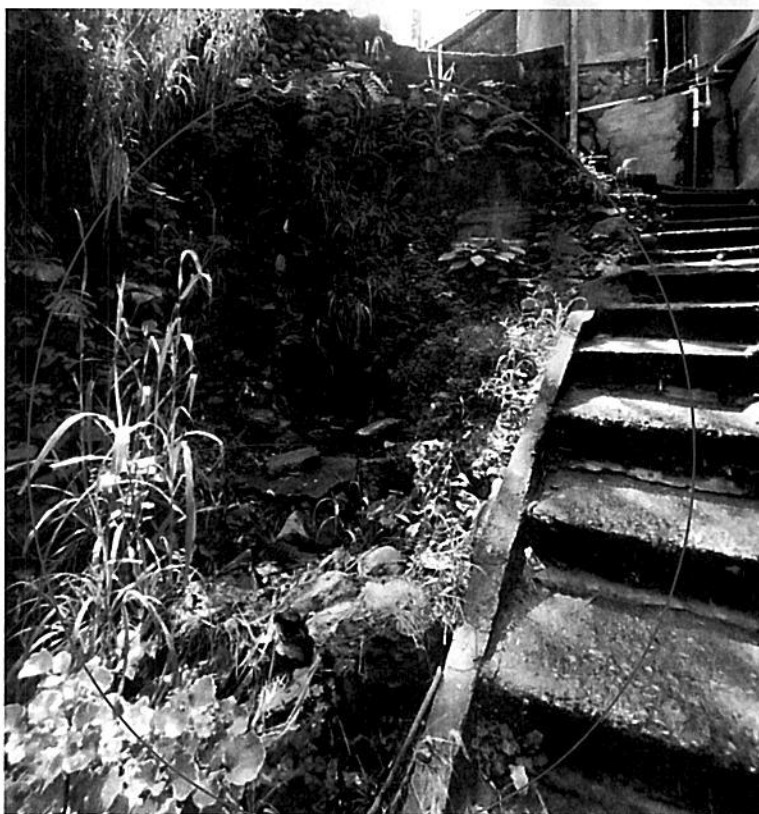
modo que el sitio anteriormente mencionado, no cuenta con las especificaciones mínimas de seguridad requeridas. Por otra parte, se observa un deterioro en el frente del muro y desprendimientos de las rocas inmersas en este como se observa en la Figura 7.65 La recopilación exhaustiva de los pormenores y demás informes se consolidan y detallan de manera integral en el Anexo C (C19-S2-01 al C19-S2-04), específicamente en la sección designada para los Diseños. En este anexo, se despliega una amplia gama de datos, análisis y representaciones gráficas que ofrecen una visión completa y detallada de los elementos fundamentales relacionados con los diseños contemplados en el proyecto. Cada detalle y análisis significativo relacionado con los diseños se encuentra meticulosamente organizado en la carpeta de anexos destinadas para este informe, consolidando así un recurso valioso para los interesados en explorar y comprender en profundidad los aspectos técnicos y conceptuales involucrados en el proceso de diseño. Además, el Anexo C sirve como un punto de referencia esencial para consultas futuras, ofreciendo una fuente de información confiable y detallada en la que los usuarios pueden confiar para obtener una perspectiva completa de los diseños abordados en el contexto del proyecto o investigación.

**Figura 7.65. Muro artesanal - Estado actual.**

Por tal motivo, se propone implementar el uso de una malla de alta resistencia que brinde un empuje lateral hacia el talud evitando fallas que perjudiquen la vía de acceso o las mismas personas que transitan sobre ella. A continuación, se evidencia el diseño correspondiente del sector. (Figura 7.66).

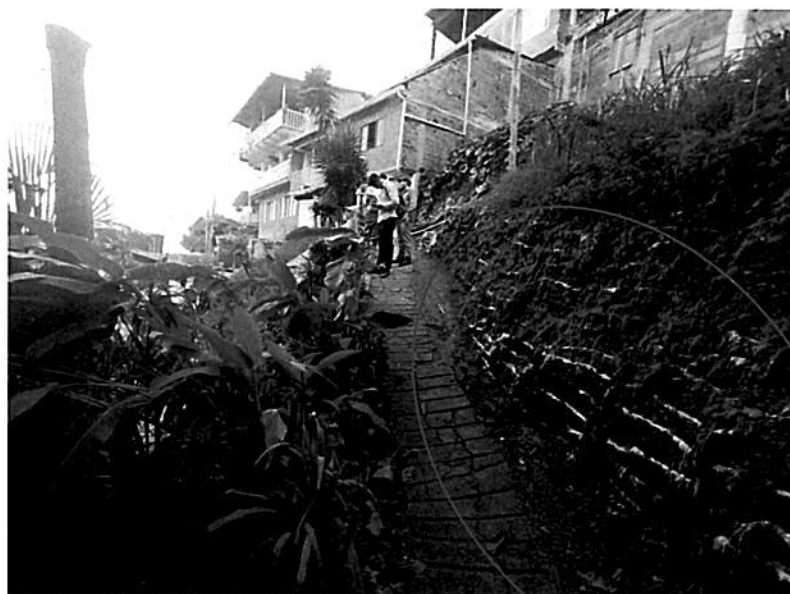
En el punto 8 de la comuna 18 se observó una solución artesanal para la estabilización del talud, consistente en bolsas de tierra, las cuales se encuentran bastante deterioradas, tal como se ilustra en la Figura 7.85. De igual manera se detectaron abombamientos de los sacos en la pata del talud evidenciando empujes laterales de tierra que se reflejan en la parte baja del andén, lo que puede conllevar a presentarse deslizamientos de tierras que taponen la vía de acceso de los habitantes.

*Figura 7.85. Estado deteriorado de las bolsas de tierra artesanales.*

Debido a las limitaciones de espacio y con el fin de evitar fallas superficiales o locales en este sector, se implementará el uso de una malla de acero de alta resistencia para mitigar futuros movimientos en masa sobre este sector. Para tal solución también se dimensiono a partir de los parámetros de
