# CERTIFICADO DE CUMPLIMIENTO SUPERVISIÓN/INTERVENTORÍA - INFORME DE SUPERVISIÓN/INTERVENTORÍA

| <b>Nombre del Contratista:</b><br>CV INTEGRAL DISEÑO Y CONSTRUCCIÓN S.A.S.<br>Nit: 900.558.316-2<br>R.L. GILBERTO CASTAÑO VALENCIA<br>Cédula: 79.332.206 de Bogotá D.C. | <b>CONTRATO DE OBRA N° 1383 de 2018</b><br><b>VALOR INICIAL:</b> \$32.227.666,22<br><b>VR. MODIFICACION:</b> \$ 0,00<br><b>ACTA PARCIAL 1:</b> \$23.618.098,65 |

**"CONTRATO ESTATAL PARA LA ADECUACIÓN, MANTENIMIENTO RECUPERACIÓN AMBIENTAL, PAISAJÍSTICA DEL ACCESO AL MUELLE LA GAITANA-MALECON DEL RÍO MAGDALENA- MUNICIPIO DE NEIVA".**

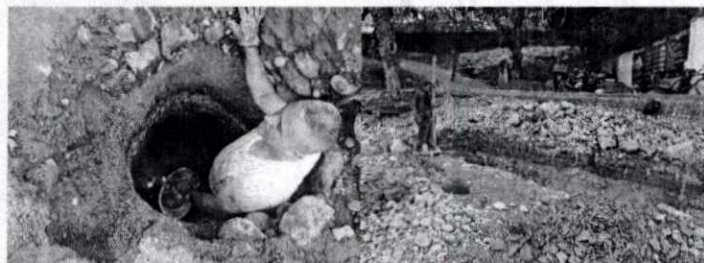
### EXCAVACIONES Y PERFILADA MANUALES EN TALUD, PILOTES Y ESCALERAS

Este ítem contempla las excavaciones y perfiladas manuales del proyecto. a. Que dieron lugar a la escalera y la rampa del malecón. b. Excavaciones para pilotes. Por la cimentación tipo pilotes; se debe ampliar el diámetro de la cada uno; sobre excavándose por tema de holgura para quien adelanta la excavación manual y el retiro del material con balde. Las cantidades totales calculadas alcanzan 30.25 M<sup>3</sup>.

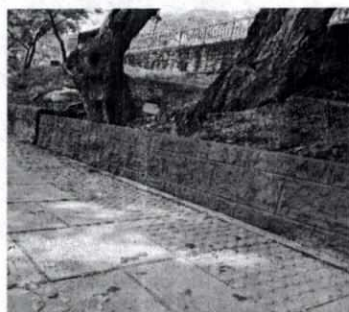
**CONTENEDOR DE RAICES**

El propósito fundamental del contenedor es evitar a futuro que el sistema radicular deteriore los materiales de andenes (losetas) y otras estructuras como las escaleras, por expansión. En consecuencia a las escaleras a niveles; lindantes con el majestuoso árbol técnicamente no se recomienda la construcción del contenedor. Es por ello que se selecciona tan solo el árbol localizado en la parte alta el cual combina una área dura con una zona empradizada. Conforme al perfil del andén; se construye alrededor de la zona verde una barrera de raíces, conformada por un muro de sesenta centímetros (60 cm) de profundidad, el cual disminuye su altura conforme el perfil. Finalmente se construye un (1) contenedor en el sitio señalado por la Supervisión.

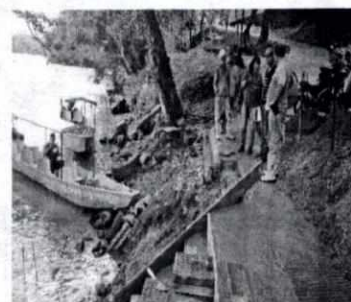
**AJUSTE LOCALIZACIÓN RAMPA**

El desarrollo de las actividades ejecutadas contó con dos aspectos técnicos a tener presente: 1. Relocalización de la rampa del embarcadero que se ordenó construir en la parte más retirada del proyecto aguas abajo y no por el eje como se contempló en el diseño. La razón que motivó este cambio de localización fue la pendiente brusca del orden del 35% que tendría la misma si se hubiere ordenado allí. Se ordena trasladar al otro extremo y ampliar su desarrollo. 2. Cimentación tipo pilotes que por encontrarse la excavación con formación rocosa no llega hasta -3,00 ml.

Es fundamental indicar en este ítem; que tras la topografía adelantada al Proyecto del malecón; se pudo corroborar que la rampa que divorcia las escaleras requiere ser reubicada por varias razones de brusca pendiente que impide ser desarrollada por el eje de las mismas. Se consulta al diseñador y se aprueba su relocalización al
