| Formato técnico de visita y/o verificación- control urbanístico | | | INFORME TÉCNICO<br>EMV 70 - 2025 | |
| OBJETO DE LA VISITA | VISITA TÉCNICA VERIFICACIÓN DE OBRAS INSPECCIÓN DE POLICÍA 7D. | | | |
| DIRECCIÓN DEL INMUEBLE | KR 98B # 69 -06 sur casa 02 ciudadela el recreo | | CHIP | AAA0163ZFEA |

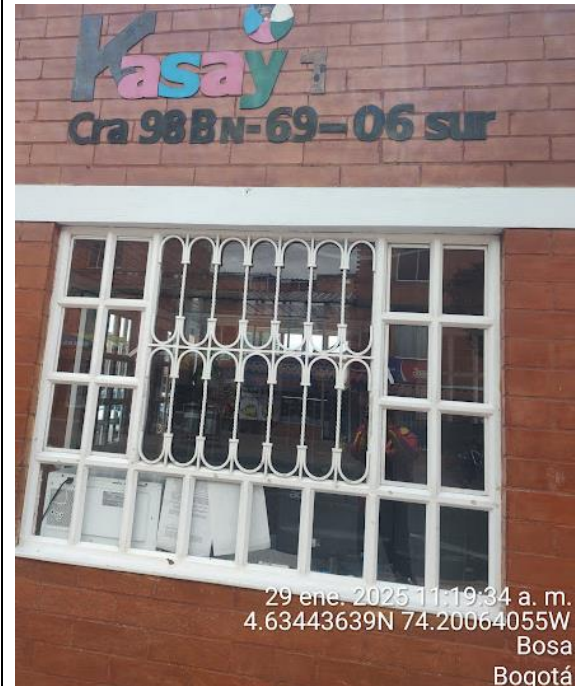
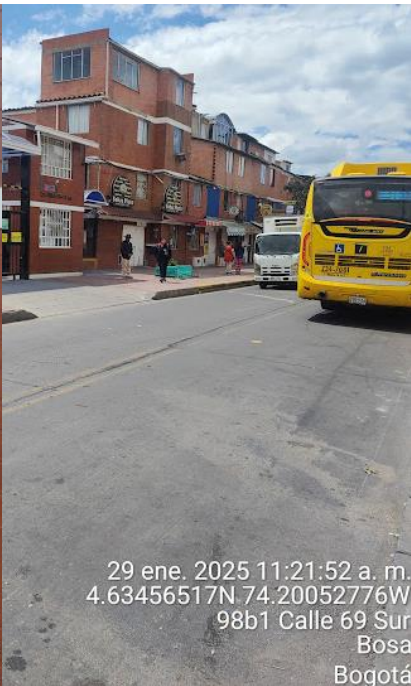
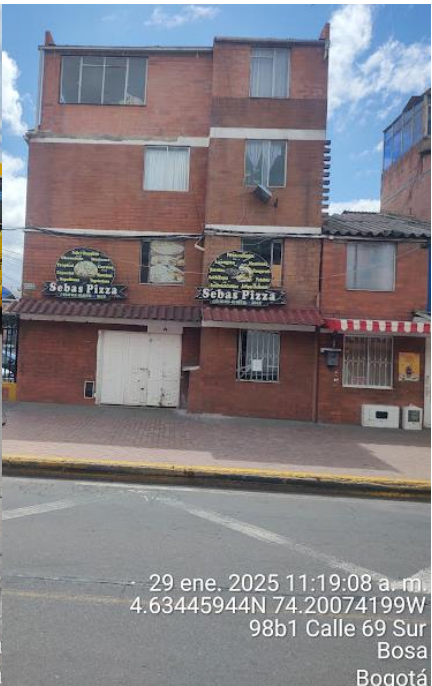
IMAGEN 1: FACHADA.

El predio esquinero, se encuentra ubicado en el barrio CIUDADELA EL RECREO VISCAYA 1 KR 98B # 69 -06 sur; conjunto residencial con licencia para dos pisos modificable hasta tres pisos, se observa una construcción de 4 pisos con cubierta liviana.

De acuerdo a la visita dicha construcción se mantiene los cuatro pisos.

Por lo anterior se concluye que la construcción no cumple con los requerimientos de la licencia de construcción en cuanto a volumetría puesto que las licencias autorizan y legalizan hasta 3 pisos. quedando el cuarto piso sin licencia de construcción. Igualmente, la norma del sector: Decreto 555 del 2021, UPL 14 EL PORVENIR CU-5.4.14 concluye que solo se está permitiendo hasta el tercer piso. C/3 Área de consolidación con altura máxima de tres pisos.

Se concluye que el querellado ha incumplido la orden de demolición del cuarto (4) piso en área de 3.4 \* 7.5 = 25 m2 más un área que sobresale en fachada lateral parte posterior que es de 1.5m2 para un total de 27 m2, de acuerdo a audiencia pública realizada por la inspección de policía 7D de fecha 04 de marzo de 2022 y confirmada en su integridad la decisión de la inspección 7D Distrital de policía mediante resolución 1438 del 2023 del 23 de junio de 2023 por el director(a) de Trámites Administrativos Urbanísticos de la Secretaria Distrital de Planeación
