| Formato técnico de visita y/o verificación- control urbanístico | | | INFORME TÉCNICO<br>EMV 64 - 2025 | |
| OBJETO DE LA VISITA | VISITA TÉCNICA VERIFICACIÓN DE OBRAS INSPECCIÓN DE POLICÍA 7D. | | | |
| DIRECCIÓN DEL INMUEBLE | CL 70S # 81F - 04 | | CHIP | AAA0047BJRMR |

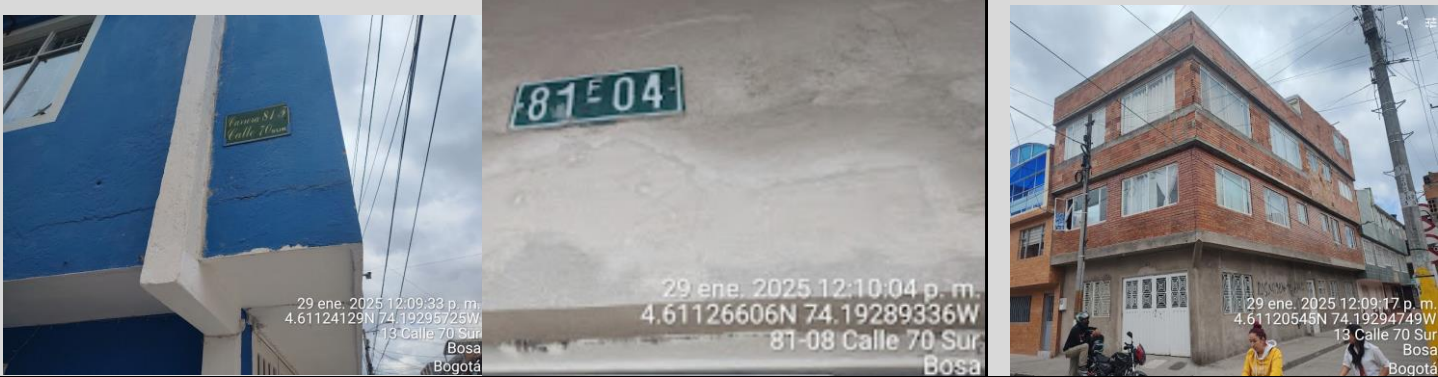
IMAGEN VISTA GENERAL

Una vez en el lugar de la visita 29 de enero de 2025 se intenta ingresar al predio, pero no es posible porque no se atendió la visita.
