| Formato técnico de visita y/o verificación- control urbanístico | | | INFORME TÉCNICO<br>EMV 69 - 2025 | |
| OBJETO DE LA VISITA | VISITA TÉCNICA VERIFICACIÓN DE OBRAS INSPECCIÓN DE POLICÍA 7D. | | | |
| DIRECCIÓN DEL INMUEBLE | KR 100A # 73 -14 SUR ETAPA 08 CASA 07 VILLAS DE VISAYA | CHIP | AAA0193RCWF | |

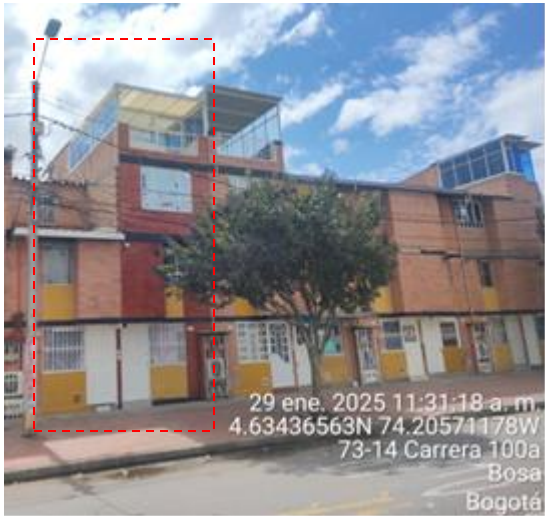
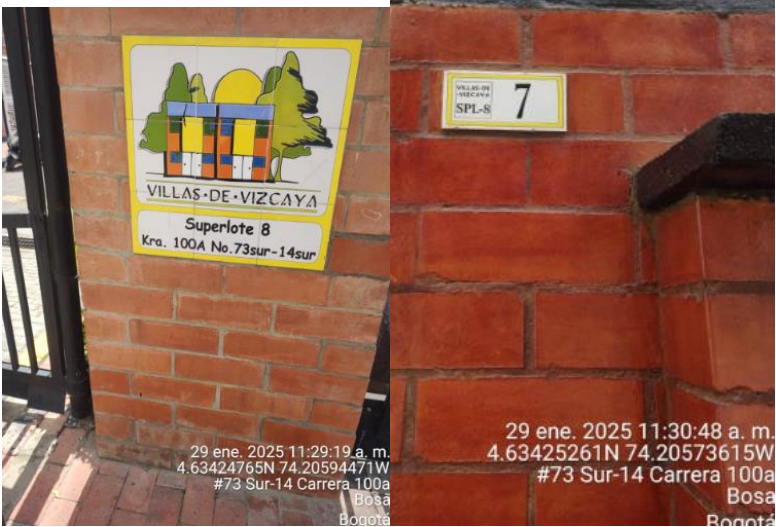
IMAGEN 1: FACHADA.

| El predio medianero, se encuentra ubicado en el barrio CIUDADELA EL RECREO VISCAYA 8 KR 100A # 73 -14 sur; conjunto residencial con licencia para dos pisos modificable hasta tres pisos, se observa una construcción de 4 pisos con cubierta en policarbonato. | | | | | |
| De acuerdo a la visita dicha construcción se mantiene los cuatro pisos. | | | | | |

| Por lo anterior se concluye que la construcción no cumple con los requerimientos de la licencia de construcción en cuanto a volumetría puesto que las licencias autorizan y legalizan hasta 3 pisos. quedando el cuarto piso sin licencia de construcción. Igualmente, la norma del sector: Decreto 555 del 2021, UPL 14 EL PORVENIR CU-5.4.14 concluye que solo se está permitiendo hasta el tercer piso. C/3 Área de consolidación con altura máxima de tres pisos. | | | | | |
| Se puede determinar que aún persiste el comportamiento contrario a la integridad urbanística ya que no se ha realizado la demolición ordenada por la inspección 7D de policía de Bosa mediante audiencia pública de fecha 27 de abril de 2022 folios 39 – 41 y ratificada en segunda estancia mediante resolución 1889 de 2023 de fecha 28 de agosto 2023 por la Directora de Trámites administrativos urbanísticos de la Secretaria Distrital de Planeación “por la cual se resuelve un recurso de apelación interpuesto contra la decisión del 27 de abril de 2022 expedida por la inspección 7D Distrital de policía de la localidad de Bosa dentro del expediente 2019574490100618E” | | | | | |
