**EL SUSCRITO SECRETARIO DE INFRAESTRUCTURA DEL DEPARTAMENTO  
ARCHIPIÉLAGO DE SAN ANDRÉS, PROVIDENCIA Y SANTA CATALINA**

| ASPECTOS GENERALES DEL CONTRATO | | |
|---|---|---|
| OBJETO | "SUMINISTRO E INSTALACIONES DE ACOMETIDA RED ELECTRICA DE LA ILUMINACIÓN Y CONSTRUCCIÓN DE TRES (3) CAJAS DE REGISTRO EN EL PARQUEADERO GUSTAVO ROJAS PINILLA DE SAN ANDRÉS ISLA, DEPARTAMENTO ARCHIPIÉLAGO DE SAN ANDRÉS, PROVIDENCIA Y SANTA CATALINA" | |

| | <b>FORMATO</b><br><b>INFORME</b> | Versión:<br>01 | Página<br>1 de 18 |

| 1. INFORMACIÓN GENERAL DEL CONTRATO | | | | |
|---|---|---|---|---|
| Objeto | Suministro e instalación de acometida eléctrica de la iluminación y construcción de tres (3) cajas registro en el parqueadero del aeropuerto Gustavo Rojas Pinilla de San Andrés Isla | | | |

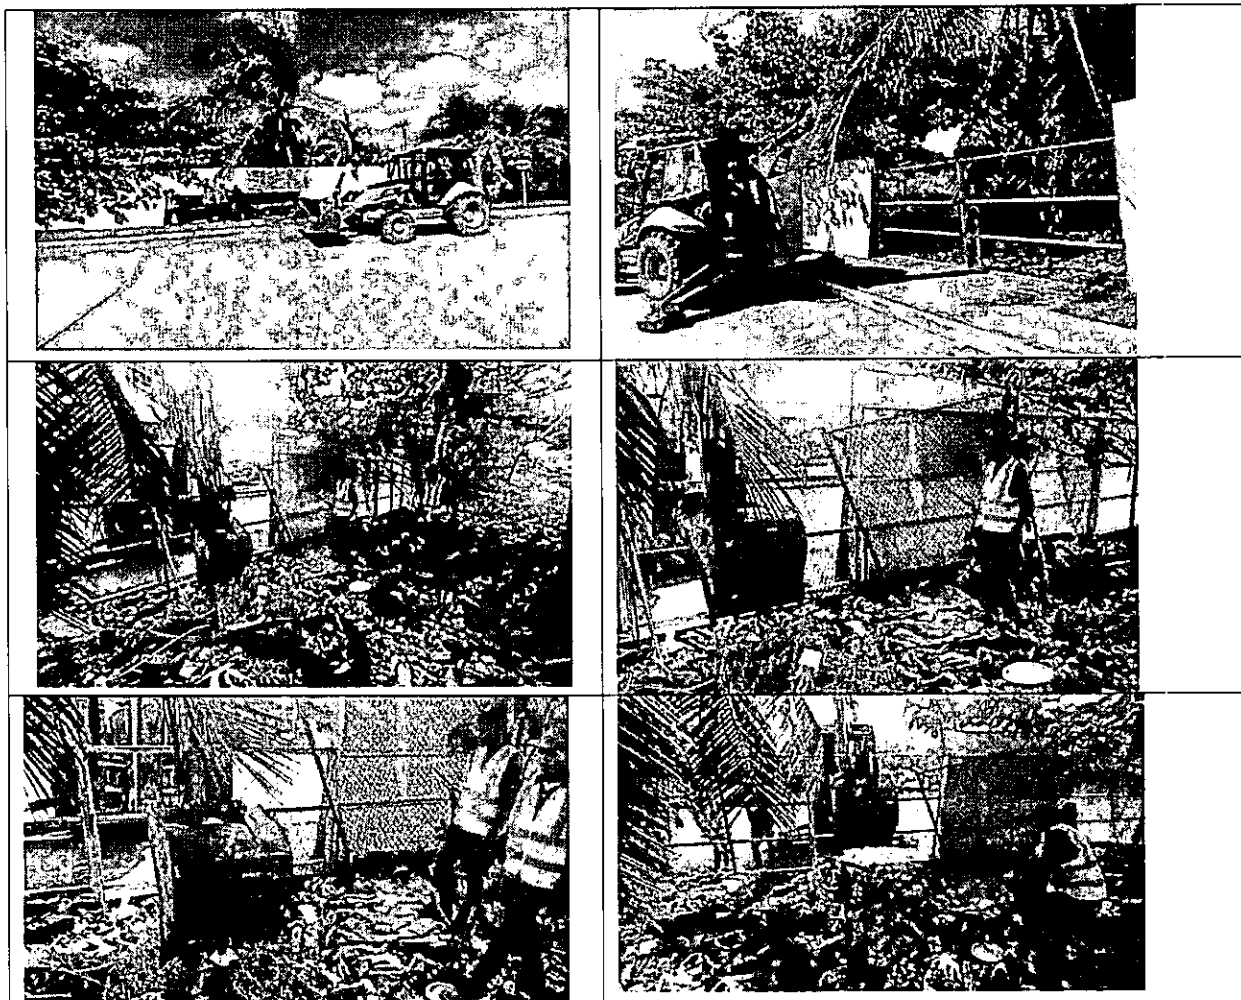
Fotografías 07-12: Movimientos de tierra con Retroexcavadora, Movimiento de tierra manual

| 2. | <p><b>Movimientos de tierra con Retroexcavadora:</b></p> <p>Se realizó movimientos de tierra utilizando una retroexcavadora con el fin de retirar el material y despejar la zona de trabajo donde se encontró una tubería que contenía una acometida que fue robada.</p> <p>Se hicieron actividades de excavación y de limpieza el área para facilitar la intervención, asegurando que no haya obstáculos que impidan el acceso a la zona afectada. Asimismo, se tomaron medidas para contener las aguas que puedan estar presentes en el terreno, evitando que la mayor parte de ellas ingresen a la zona de trabajo y así prevenir que interfieran con las labores de reparación o reposición de la acometida.</p> <p>Esto nos ayudó como barreras temporales para dirigir el flujo de agua de manera controlada, garantizando que el trabajo se realice en condiciones seguras y eficientes.</p> |
| 3. | <p><b>Movimiento de tierra manual</b></p> <p>Se realizó actividades de movimiento de tierras manual, que consistió en usar palas para</p> |

| | trasladar el material terrestre en áreas donde no podía ingresar la retroexcavadora. Esta labor tuvo como objetivo limpiar la zona de trabajo, dejando el espacio adecuado para realizar las actividades de búsqueda de acometida. |

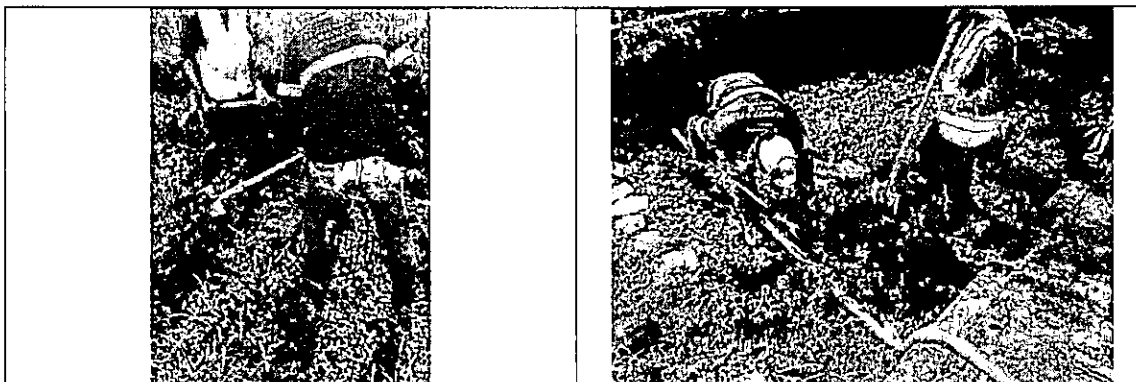
**Fotografías 13-14: Excavación en zonas verdes**

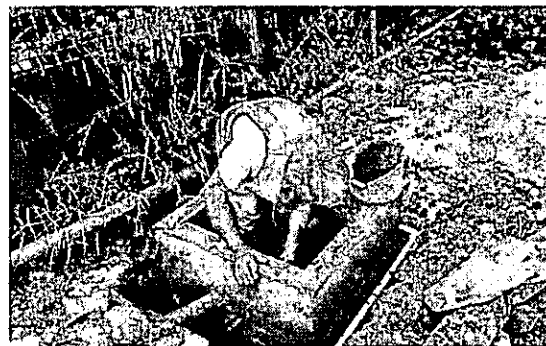
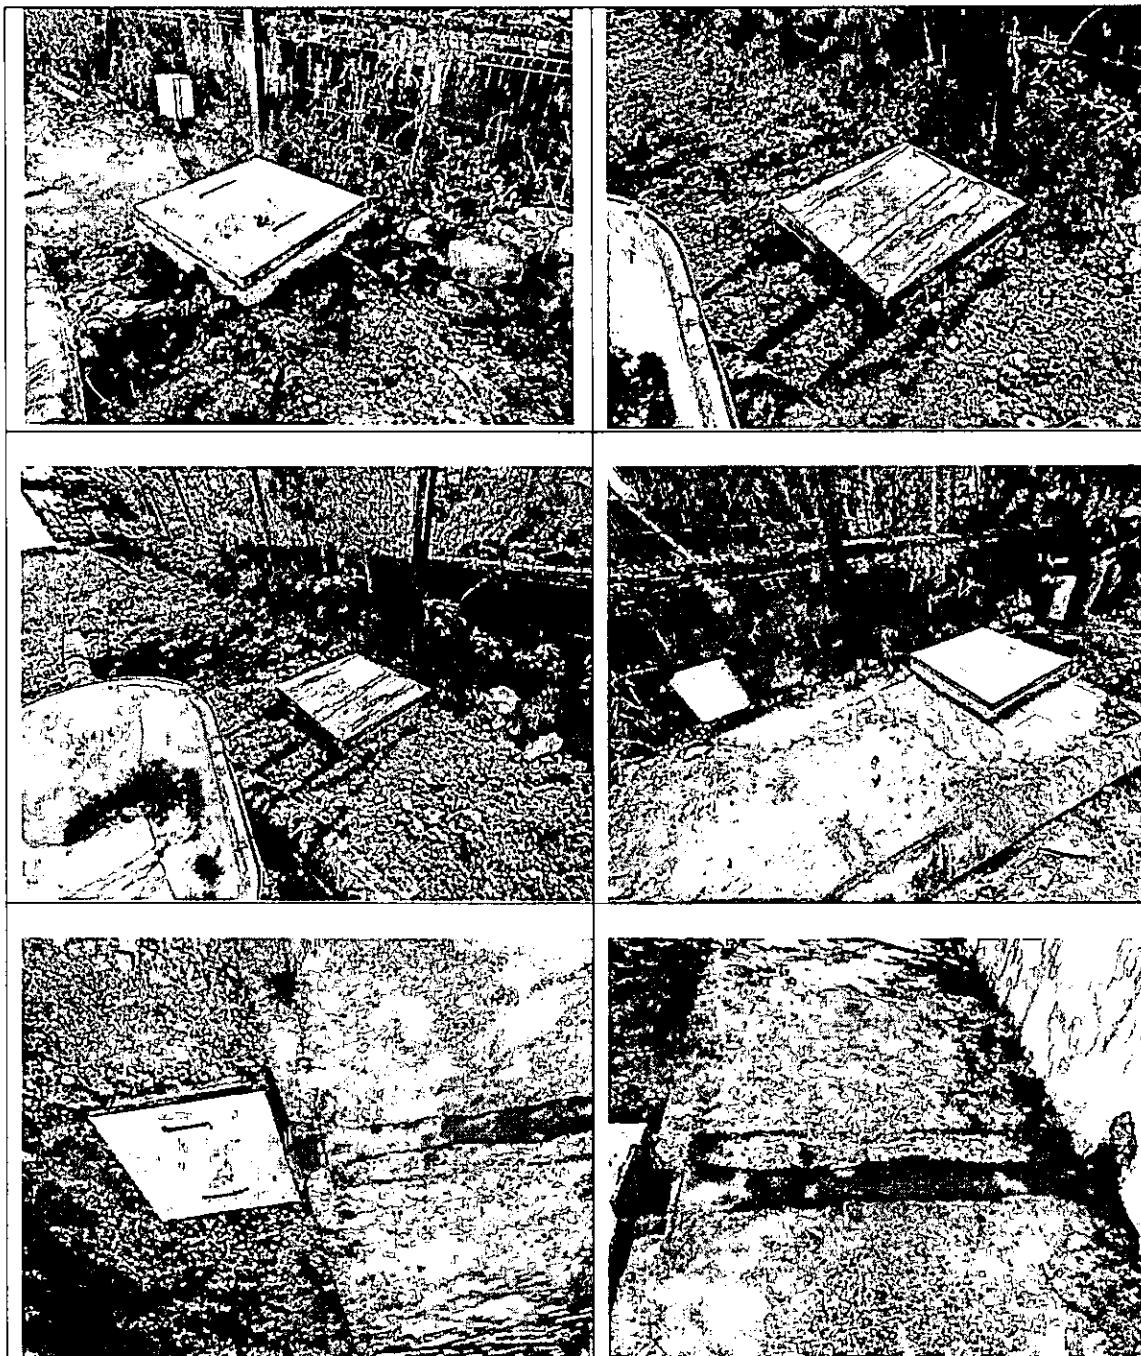
**Fotografías 15-30: Construcción de Caja Registro en base y tapa de Concreto de 2500 PSI con hierro de  $\phi$  3/8"r en ambos sentidos, la tapa con ángulos de 22x2" en hierro, de DIM 0.80X0.80X0.80 mts, excavación y pañete en mortero de 1:4 para**

alumbrado público según detalles. Incluye compresor para apertura de hueco,  
marco, contramarco y tapa.  
automatizado de iluminación en la subestación eléctrica.  
Limpieza general de los espacios intervenidos.

| 4. | <p><b>Construcción de Caja Registro en base y tapa de Concreto de 2500 PSI con hierro de <math>\phi</math> 3/8"r en ambos sentidos, la tapa con ángulos de 22x2" en hierro, de DIM 0.80X0.80X0.80 mts, excavación y pañete en mortero de 1:4 para alumbrado público según detalles. Incluye compresor para apertura de hueco, marco, contramarco y tapa.</b></p> <ul style="list-style-type: none"> <li>✓ Excavación: Se realiza la excavación del área 0.80 x 0.80 x 0.80 metros utilizando herramienta manual y rotomartillo para las zonas duras con el fin para facilitar la apertura del área a construir el registro</li> <li>✓ .</li> <li>✓ Preparación de la base: Se coloca una base de concreto de 2500 PSI, reforzada con varilla de acero de <math>\phi</math> 3/8" en ambos sentidos, asegurando la estabilidad y resistencia de la estructura.</li> <li>✓ Construcción de las paredes de la caja: Las paredes o muros de la caja de registro se levantan en bloque de 10cm, reforzado con hierro de <math>\phi</math> 3/8" dispuestas de acuerdo con los detalles especificados para la correcta distribución de cargas.</li> <li>✓ Pañete de mortero: Se aplica un pañete en las paredes internas de la caja de registro, utilizando mortero en proporción 1:4, para asegurar un acabado adecuado y prevenir filtraciones.</li> <li>✓ Colocación de la tapa: Se fabrica una tapa de concreto de 2500 PSI, con ángulos de hierro de 22x2" en las cuatro esquinas para mayor resistencia. La tapa tiene dimensiones de 0.80 x 0.80 x 0.80 metros, y está diseñada para adaptarse al marco de la caja de registro.</li> <li>✓ Instalación de marco y contramarco: Se instala un marco y contramarco de hierro, los cuales garantizan el ajuste perfecto de la tapa y la protección de la caja de registro.</li> <li>✓ Finalización: Se revisa la estructura para verificar su estabilidad y acabado, dejando la caja de registro lista para su uso en el sistema de alumbrado público, según los detalles técnicos proporcionados.</li> </ul> <p>Todo lo anterior con el fin de garantizar y facilitar el trabajo de cableado y el acceso a las canalizaciones, y tuberías para las diferentes acometidas eléctricas a instalar.</p> |

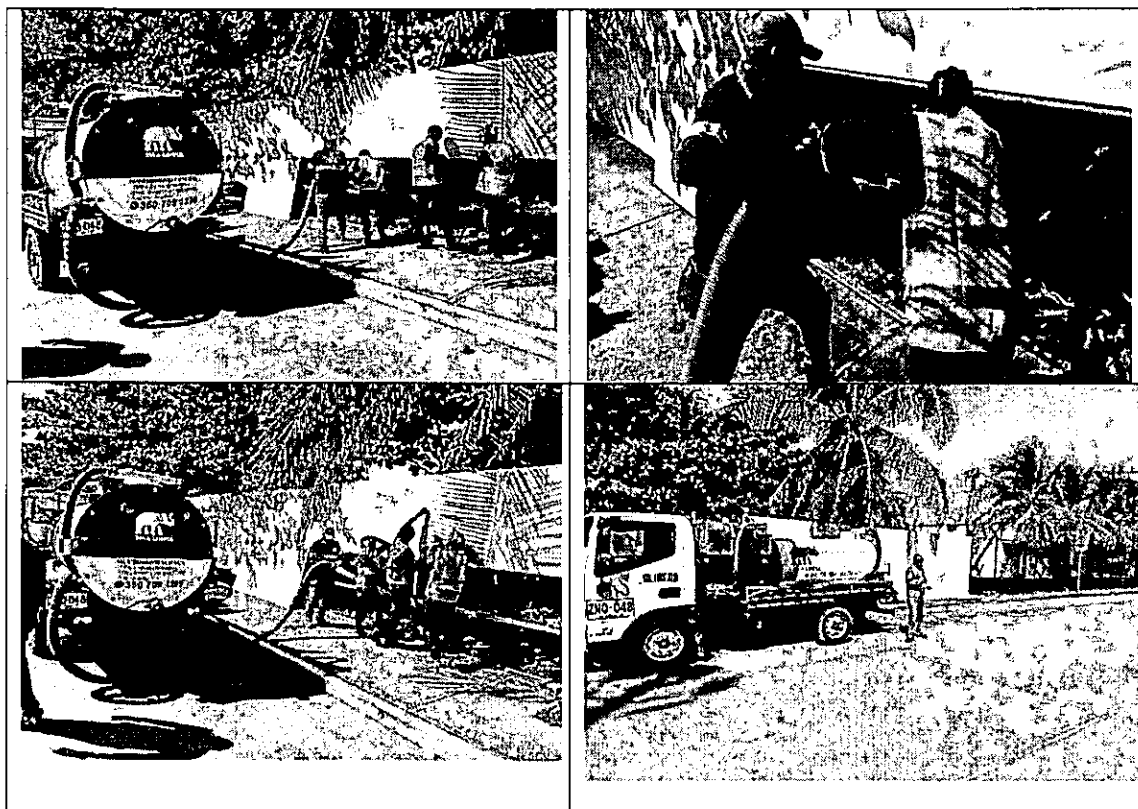
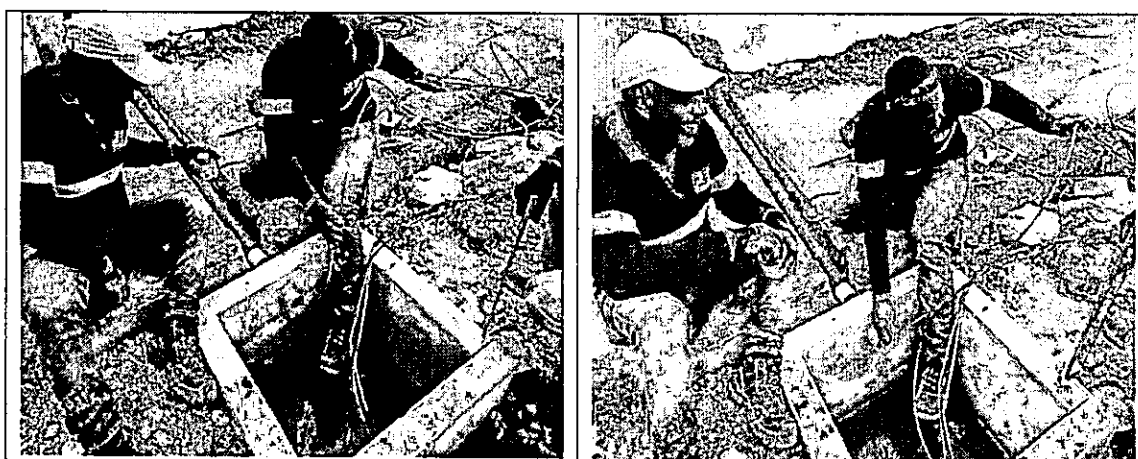
Fotografías 31-34: Extracción de agua y lodos con vector

| 5. | <p><b>Extracción de agua y lodos con vector:</b> Consiste en el uso del vehículo conocido como <i>vector</i>, donde se hace la remoción y succión de agua, lodos y otros residuos líquidos o semi-líquidos acumulados en el área de trabajo.</p> <p>El proceso se realizó mediante el uso de un camión vector, que cuenta con un sistema de succión potente. Donde se nos permitió la permite la remoción eficiente y rápida de líquidos, lodos, sedimentos pequeños, evitando la acumulación dentro de la zona para encontrar la acometida y poder realizar empalme.</p> <p>Cabe resaltar la solución rápida y segura de esta máquina para poder mantener el buen</p> |

| | funcionamiento de las instalaciones y sistemas hidráulicos. |

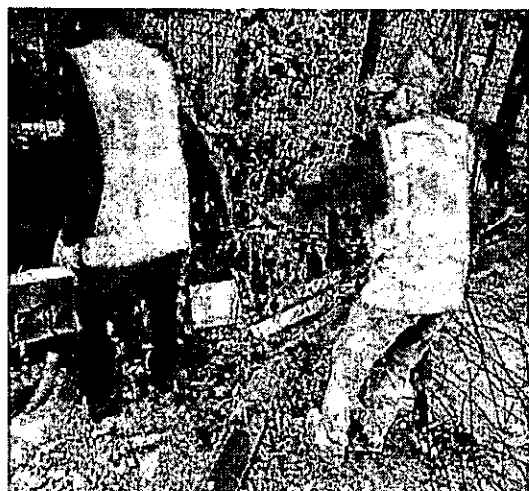
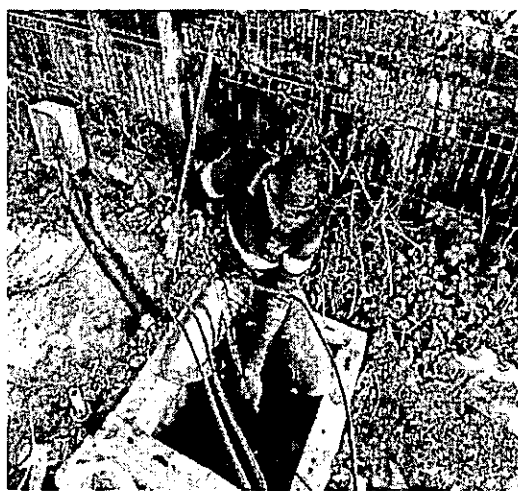
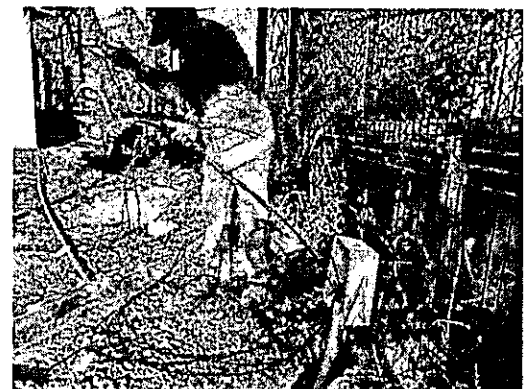
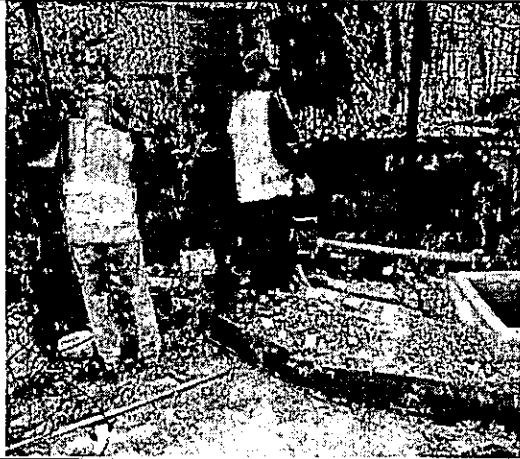
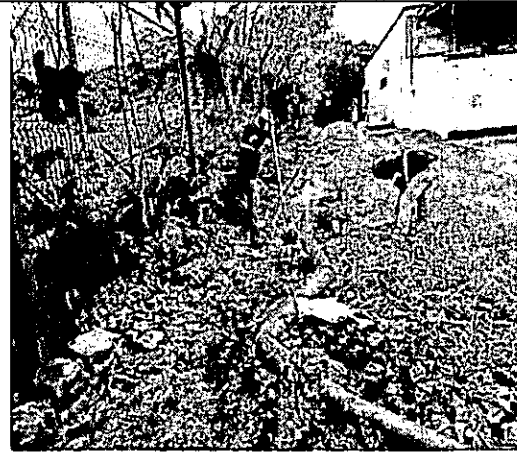
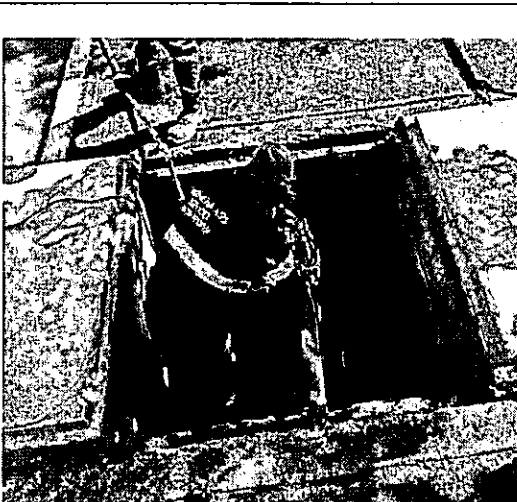
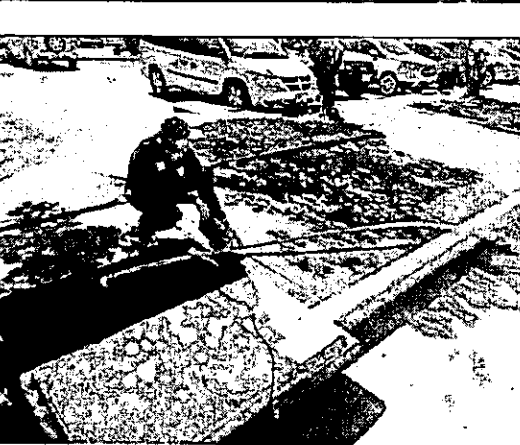
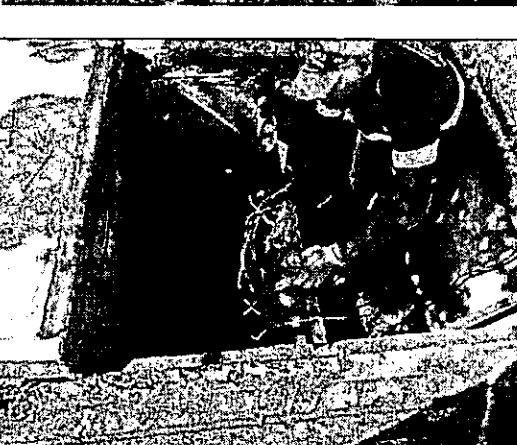
**Fotografías 35-50: Suministro e instalación de caja de paso 30x25x15CM. Suministro e instalación de acometida principal libre de halógenos 3F-No 6 + 1T-No 6, 2F-No 8 + 1T-No 8, 2F-No 10 + 1T-No 10, THHN/AWG, incluye: Cable 7H libre, borneras CU, demás accesorios para su correcta instalación.**

| 8. | <p><b>Suministro e instalación de acometida principal libre de halógenos 3F-No 6 + 1T-No 6 THHN/AWG, incluye: Cable 7H libre , borneras CU, demás accesorios para su correcta instalación. (desde subestación eléctrica):</b> Se suministró e instaló la acometida principal 3F-No 6 + 1T-No 6 THHN/AWG libre de halógenos, comenzando desde la subestación eléctrica ubicada en la parte posterior del aeropuerto e interconexión a las borneras del tablero de iluminación del parqueadero. Esta actividad incluyó instalación del cable 7H libre, así como la instalación de borneras de cobre (CU), inspecciones de registros existentes en área de parqueadero y limpieza de los mismos, canalizaciones en tubería PVC, curvas, uniones, conectores y demás accesorios necesarios para garantizar una correcta conexión y funcionamiento del sistema eléctrico. La instalación se realizó siguiendo las normativas técnicas RETIE requeridas para asegurar la seguridad y eficiencia del suministro eléctrico y puesta en marcha de los servicios de iluminación del parqueadero</p> |

| 9. | <p><b>Suministro e instalación de acometida libre de halógenos 2F-No 8 + 1T-No 8 THHN/AWG, incluye: Cable 7H libre , borneras CU, demás accesorios para su correcta instalación:</b> Se suministró e instaló la acometida libre de halógenos 2F-No 8 + 1T-No 8 THHN/AWG, abarcando todo el trayecto desde el punto de conexión hasta el sistema de distribución. Estos van desde el primer registro del parqueadero hasta registro de subdistribución y empalme de las acometida y ramales eléctricos.</p> <p>El proceso incluyó la colocación del cable 7H libre, la instalación de borneras de cobre (CU) y demás accesorios necesarios para asegurar la correcta conexión del sistema eléctrico.</p> <p>Durante la instalación se contó con mano de obra calificada y con materiales certificados con marcas reconocidas con el fin de garantizar la eficiencia y durabilidad de la acometida, permitiendo así un funcionamiento adecuado del sistema eléctrico. Se cumplen con todas las normas y prácticas de RETIE para garantizar la seguridad y estabilidad de las instalaciones.</p> |
| 10. | <p><b>Suministro e instalación de acometida libre de halógenos 2F-No 10 + 1T-No 10 THHN/AWG, incluye: accesorios para su correcta instalación:</b> Se suministraron e instalaron los cables 2F-No 10 y 1T-No 10 tipo THHN/AWG, de acuerdo con las especificaciones técnicas requeridas. Esto con el fin de garantizar los ramales eléctricos para alimentación de los postes de iluminación y reflectores. Durante el proceso de instalación, se utilizó material certificado y adecuado para garantizar la seguridad y el rendimiento óptimo de la acometida. Asimismo, se proporcionaron todos los accesorios necesarios, tales como conectores curvos, conectores, terminales y demás elementos, para asegurar la correcta y segura instalación del sistema.</p> <p>Esta instalación se realizó siguiendo los procedimientos establecidos, cumpliendo con las normativas RETIE vigentes y garantizando la integridad y funcionalidad de las acometidas eléctricas instaladas.</p> |

| <b>14.</b> | <p><b>Suministro e instalación de caja de paso 30x25x15CM:</b> Se realizó el suministro e instalación de una caja de paso de dimensiones 30 x 25 x 15 cm. Durante el proceso, se procedió a colocar la caja el punto asignado ubicado en la parte posterior del muro del cerramiento asegurándose de que estuviera bien fijada y alineada para su correcto funcionamiento.</p> <p>La instalación incluyó la conexión de los cables de la acometida principal y la verificación de que todos los componentes estuvieran correctamente ensamblados, garantizando la seguridad y el cumplimiento de las especificaciones técnicas requeridas para el sistema.</p> |
