**Informe Correspondiente al primer (01) ciclo del servicio de fumigación, desratización, control de vectores y toda clase de insectos rastreros y voladores para el almacenamiento documental del Municipio de Gachancipá – Cundinamarca CONTRATO: MC-CS-099-2025**

INFORME No. 1  
CONTRATO MC-CS-099-2025

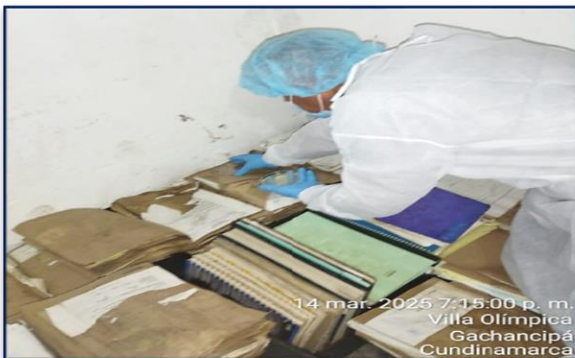
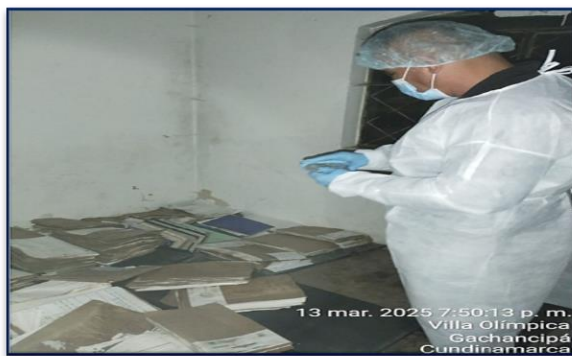
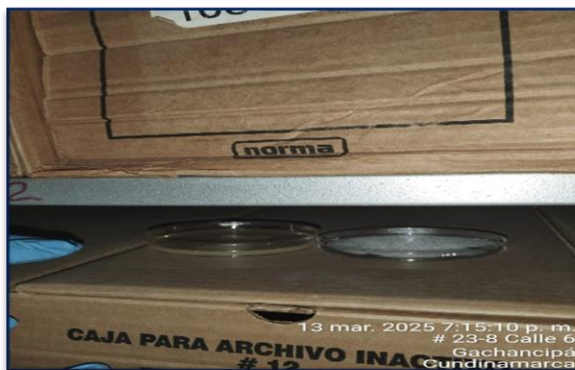
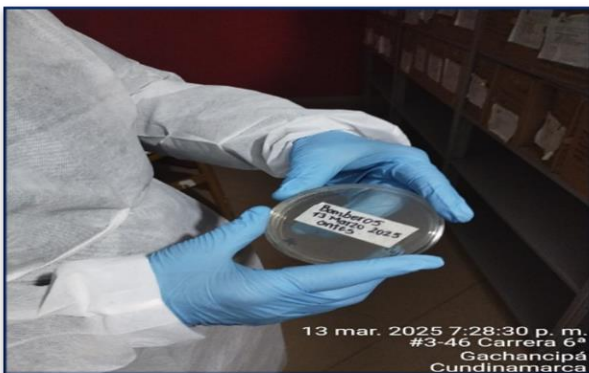
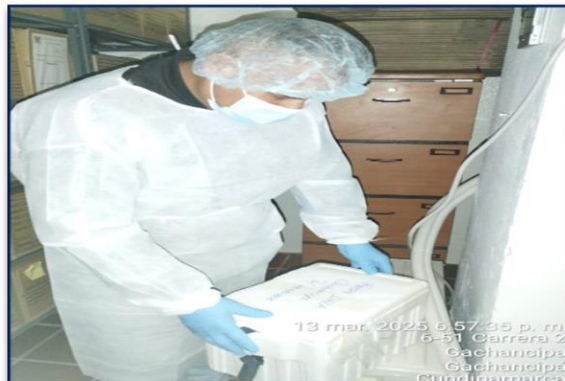
**MUESTREO MICROBIOLÓGICO PREVIO A LA FUMIGACION**

De acuerdo al análisis inicial la cantidad de UFC en los monitoreos muestra de manera considerable la presencia de microorganismos tipo hongos filamentosos de diversos géneros: *Aspergillus* sp. *Cladosporium* sp, *Penicillium* sp. *Rhizopus* sp, *Fusarium*, Micelioestéril y levaduras.

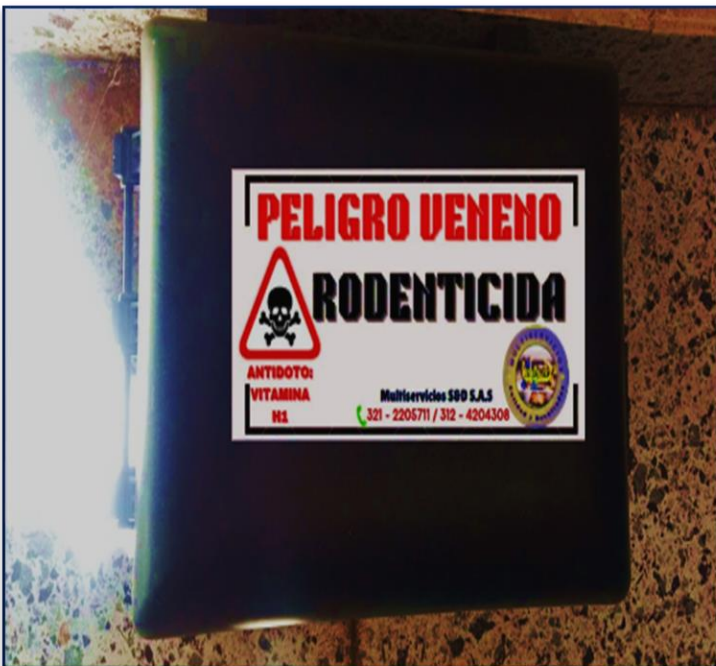
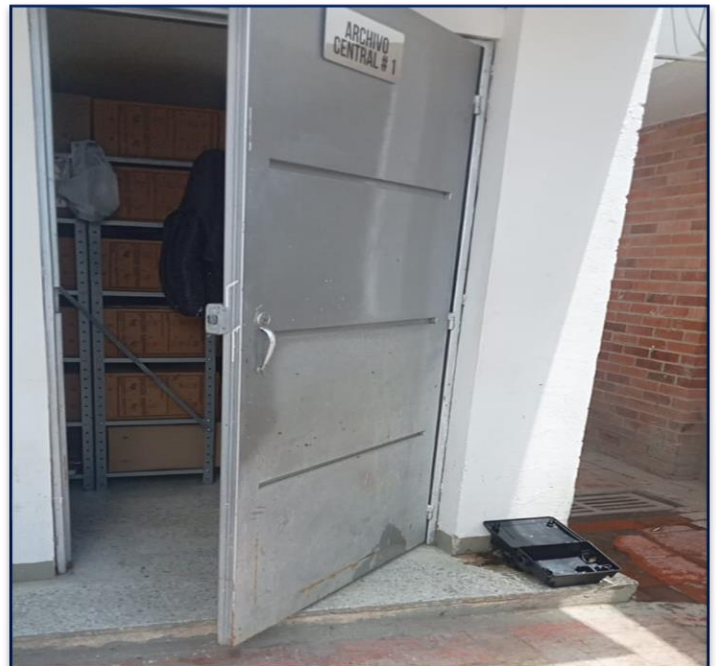
#### **REGISTRO FOTOGRAFICO**

Se identificó que hay un control pre establecido de la plaga así que retomamos las acciones preventivas de control y seguimiento. Mediante colocación de trampas con cebos brodicofauma 005%.

Se debe realizar el seguimiento de las trampas y control de las mismas mediante visitas para determinar si el procedimiento cebario es suficiente o hay que tomar otras medidas.

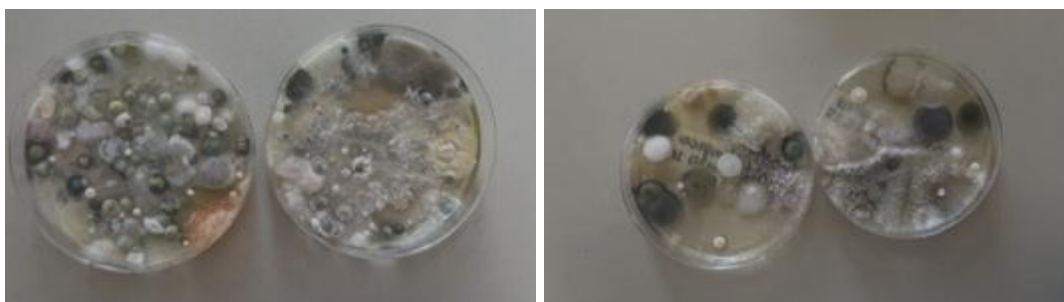
| MUESTRA | *1UFC/ 30 min<br>(Antes) | UFC/ 30 min<br>(Despues) |
|---|---|---|
| Villa Olimpica | 125 | 22 |

Archivo Villa Olímpica Antes y después del saneamiento

Nota: en partes con desarrollo microbiano más fuerte de infestación se concentró un poco más el ingrediente activo como en la Villa Olímpica y el segundo piso en estación de Bomberos.

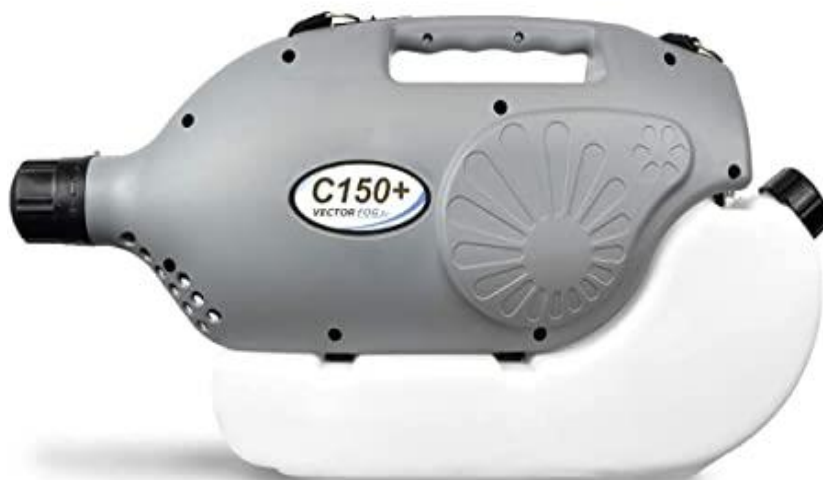
## Nebulizador en frío ULV VECTOR FOG C150+

El nebulizador ULV en frío de VectorFog C150+ es el modelo insignia, ideal tanto para aplicaciones en interiores como al aire libre. Con su gran tanque de 6 litros, este generador de niebla puede cubrir un gran espacio sin recargar químico. Gracias a su tamaño de la gota totalmente ajustable entre 5-50 micras, este generador de niebla se puede utilizar para aplicar desinfectantes, biocidas y los insecticidas en una multitud de ubicaciones. Con su motor Samsung de 1250 W y gran alcance, este nebulizador le dará años de durabilidad y rendimiento.
