| <p>Alcaldía de Medellín</p> | INFORME DE INTERVENTORÍA AVANCE MENSUAL<br>SECCIÓN 1 | CÓDIGO: F-INFRA-020 |

UTSODIESTECCANCHAS- 6700042221-INFORME\_INTERVENTORIA\_NOVIEMBRE

“INTERVENTORIA TÉCNICA, ADMINISTRATIVA, CONTABLE, LEGAL, AMBIENTAL Y FINANCIERA PARA LAS OBRAS DE CONSTRUCCIÓN, ADECUACIÓN Y MANTENIMIENTO DE CANCHAS DE TENIS, MINITENIS Y TEJO, ADMINISTRADAS POR EL INDER MEDELLÍN”

**INFORME NO 4**

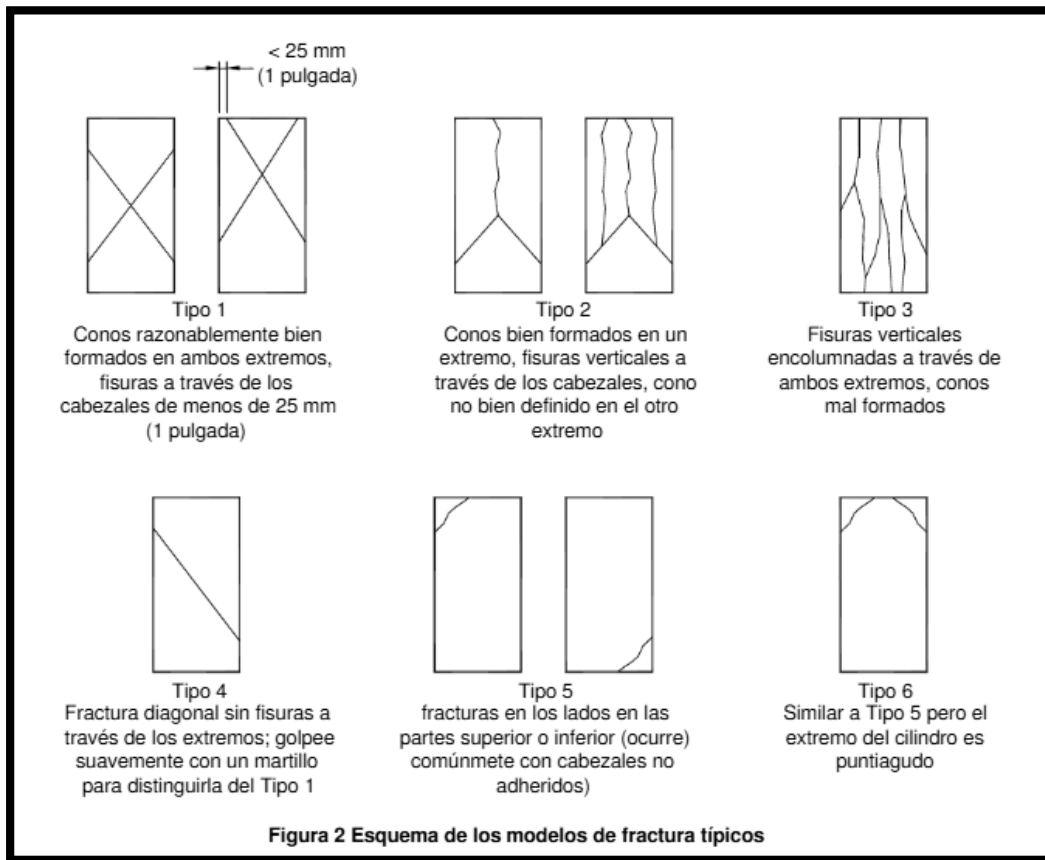
Mediante oficio Nro. 68 – 2025 y Oficio Nro. 71 – 2025, se presenta dos informes de laboratorio correspondiente a los resultados de ensayo a la compresión del concreto, para las losas que se han construido durante el desarrollo del contrato. Según descripción del ítem el concreto es para una resistencia de 3000 psi. A continuación, se presentan las siguientes observaciones con respecto al informe enviado al contratista.

- El formato que se presenta no cumple con la normativa actual según La Norma técnica Colombiana NTC 673 que en su numeral 9 indica los mínimos que deben incluirse en la información remitida
- Según normativa actual los resultados no se dan en kg/cm<sup>2</sup> si no en Megapascuales.
- No se aprecia según normativa el diámetro de cada muestra en mm; tampoco su longitud, se indica de manera general que la relación entre la longitud y el diámetro es 2; sin embargo, no se cuenta con registro fotográfico que confirme la información relacionada para cada uno de los testigos de concreto
- No se determina el tipo de rotura por cada cilindro, según la NTC 673. Además, se requiere registro fotográfico que de soporte a lo indicado para cada uno de los testigos

- No se presenta descripción ni información sobre el equipo utilizado para realizar el ensayo, tampoco, se remite la certificación de calibración del equipo
- Se recomienda que el informe sea firmado por un profesional o tecnólogo y no por un técnico.

De acuerdo con lo anterior y en base a la Norma técnica Colombiana NTC 673 se recomienda relacionar la siguiente información:
