INFORME DE SUPERVISIÓN No. 04

## **ACTA PARCIAL DE INTERVENTORIA No 4**

**PERIODO DEL 27 DE ENERO 2026 AL 26 DE FEBRERO DEL 2026 CONTRATO**

**OBJETO: CONTRATAR LA INTERVENTORÍA TÉCNICA, ADMINISTRATIVA, FINANCIERA, AMBIENTAL Y JURÍDICA AL CONTRATO QUE TIENE COMO OBJETO: "CONTRATAR LA OPTIMIZACIÓN Y CONSTRUCCIÓN DEL SISTEMA DE ACUEDUCTO DEL MUNICIPIO DE FLANDES – FASE I**

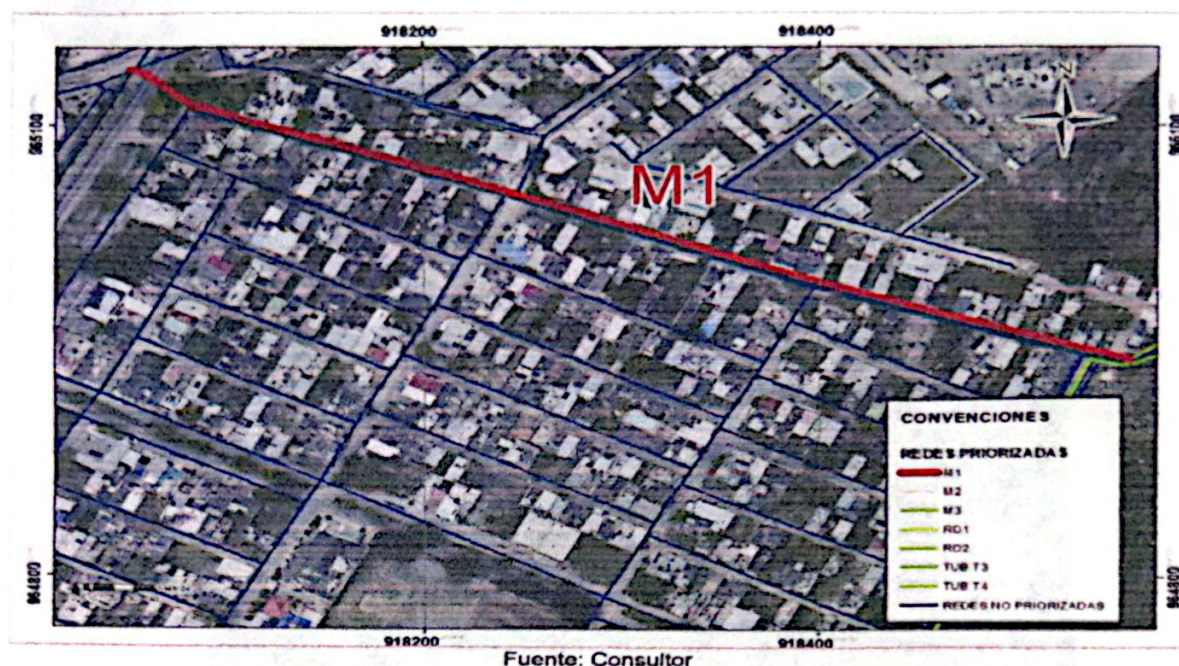
Esta obra es fundamental para garantizar el adecuado desempeño de la línea M1 y evitar problemas asociados con acumulación de aire, sobrepresión o dificultades de mantenimiento. Su correcta ejecución reduce la probabilidad de daños, facilita la operación del sistema y alarga la vida útil de la infraestructura hidráulica.

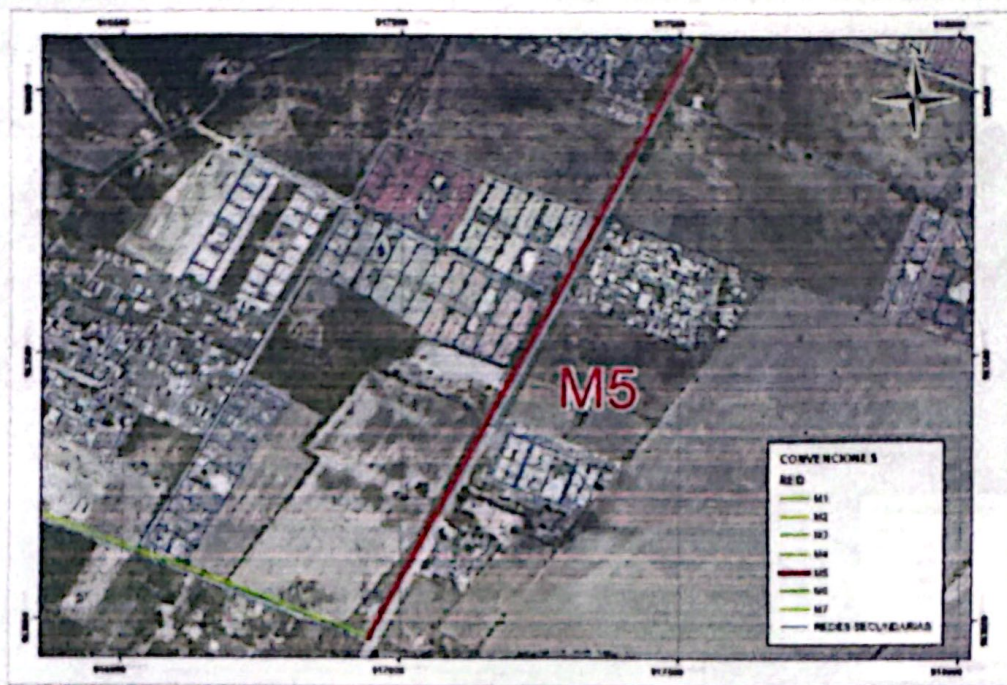
### 3.9 LÍNEA M5 – CAJA VÁLVULA PURGA Y VENTOSA

Este tipo de estructura garantiza condiciones óptimas para la operación del sistema, permite sectorizar y evacuar el aire, minimiza daños por golpe de ariete y asegura la prestación del servicio

con eficiencia y continuidad. La incorporación de estos dispositivos se enmarca en las buenas prácticas de diseño hidráulico y mantenimiento de redes de acueducto.

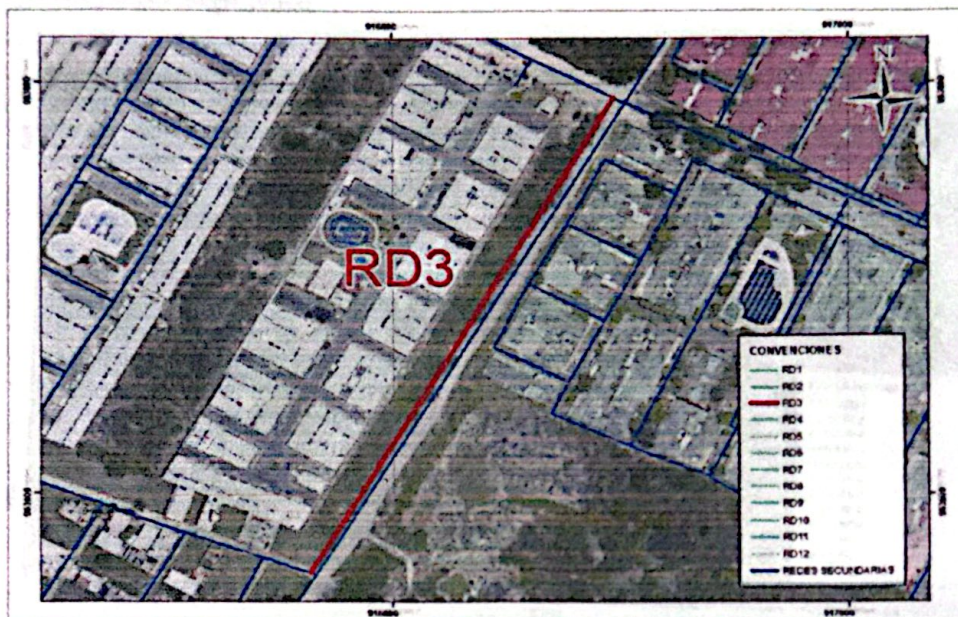
### 3.13 RED DISTRIBUCIÓN 3

La Red de Distribución 3 comprende uno de los tramos proyectados para extender y fortalecer el sistema de distribución de agua potable en sectores urbanos del municipio. Su implementación garantiza el abastecimiento continuo, mejora de presiones y cobertura en zonas de expansión poblacional o con deficiencias en la red actual.

La Red de Distribución 3 responde a la necesidad de mejorar las condiciones de abastecimiento de agua potable en sectores urbanos de Flandes, incrementando la confiabilidad, continuidad y cobertura del servicio. Esta intervención fortalece la infraestructura municipal y mejora la calidad de vida de los habitantes.

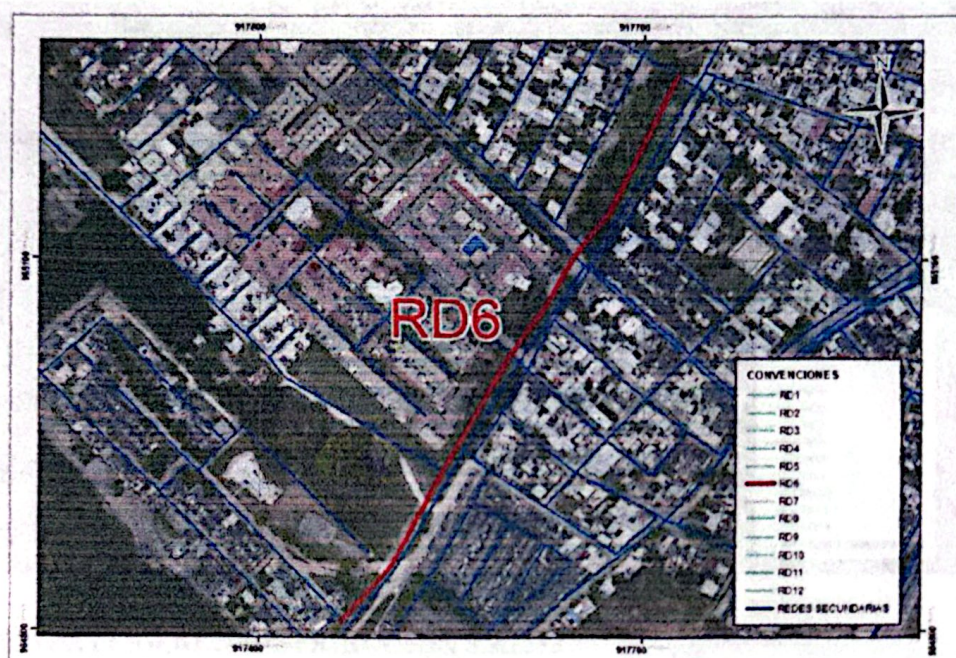
### 3.15 RED DISTRIBUCIÓN 6

La Red de Distribución 6 es clave para el equilibrio hidráulico del sistema de acueducto. Permite ampliar la cobertura, mejorar la presión en zonas críticas y preparar la infraestructura para atender la demanda futura. Su diseño y ejecución responden a criterios técnicos de sostenibilidad, eficiencia y cumplimiento normativo.

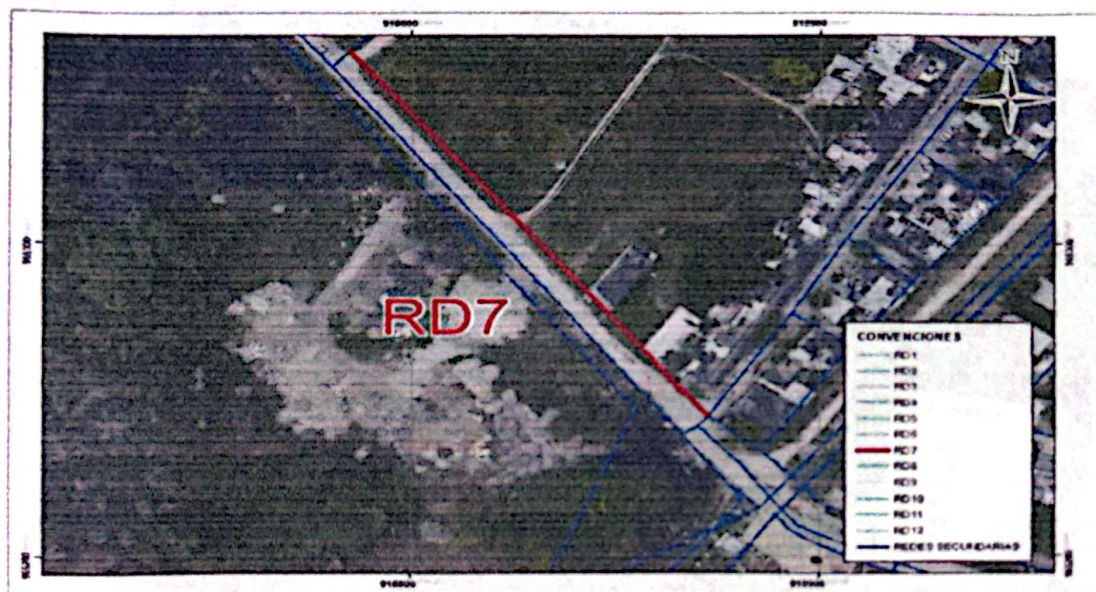
### 3.16 RED DISTRIBUCIÓN 7

La Red de Distribución 7 forma parte del sistema secundario que garantiza la cobertura del servicio en sectores urbanos priorizados del municipio. Su ejecución es fundamental para asegurar el suministro continuo y con presión adecuada, especialmente en zonas con crecimiento urbanístico o deficiencia en las redes actuales.

La ejecución de la Red de Distribución 7 fortalece el sistema hidráulico municipal, incrementa la confiabilidad del servicio, permite la expansión urbana controlada y mejora las condiciones sanitarias de los habitantes, cumpliendo con los lineamientos técnicos exigidos en el sector de agua potable.

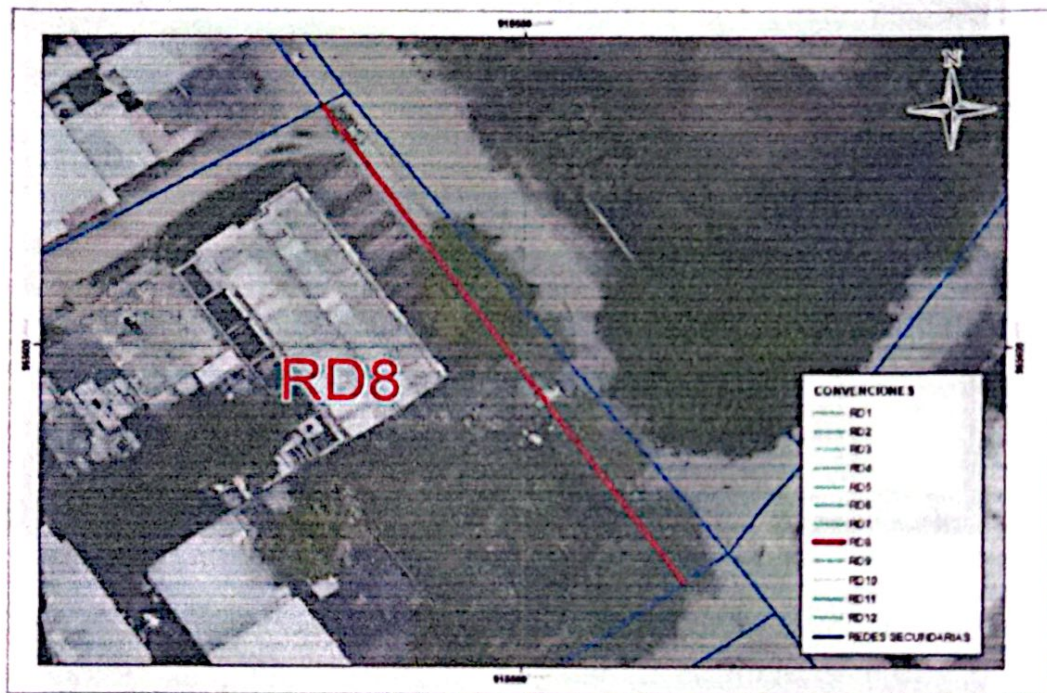
### 3.17 EMPATES – RED DISTRIBUCIÓN 8 AL 13

adecuada ejecución asegura la funcionalidad, eficiencia y sostenibilidad del proyecto de optimización del acueducto.

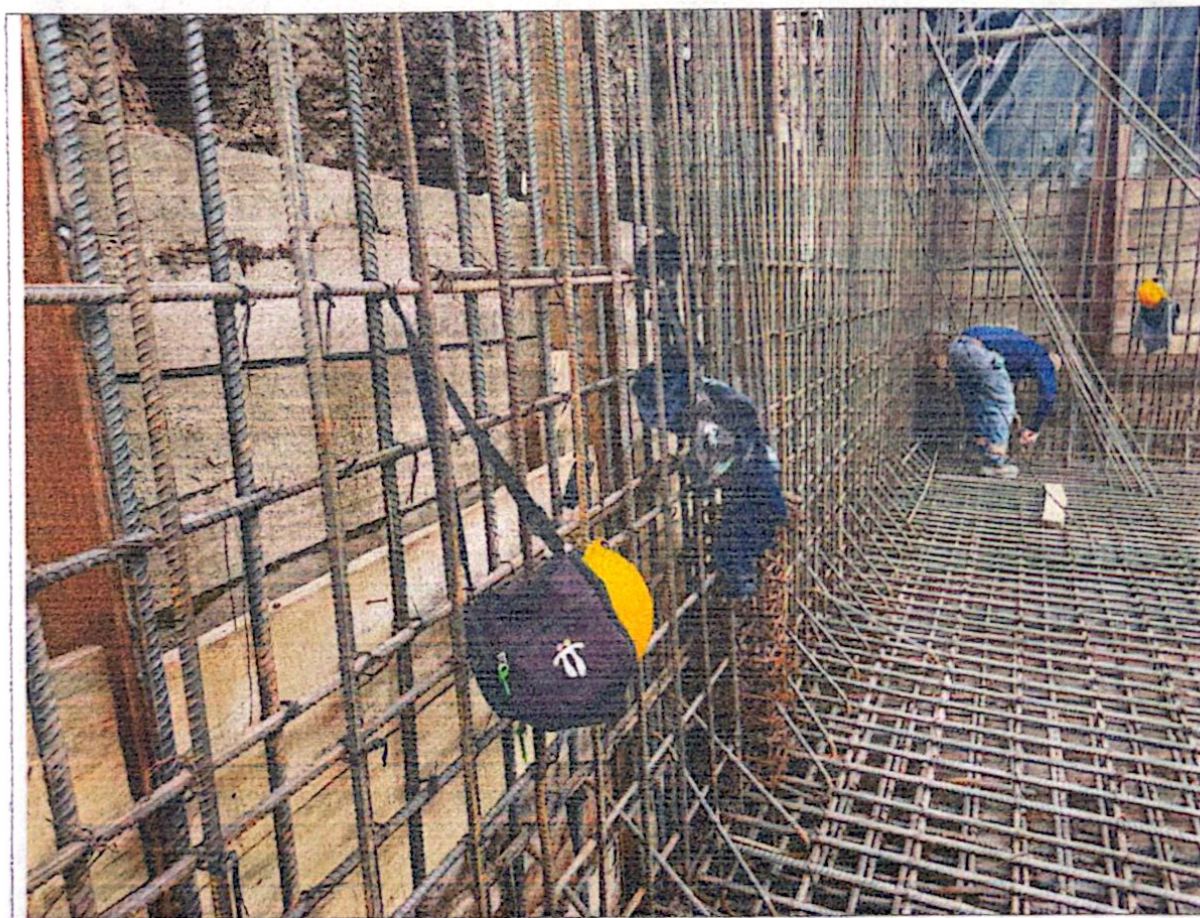
*Suministro E Instalación De Acero De Refuerzo De 60.000 PSI- EBAT*

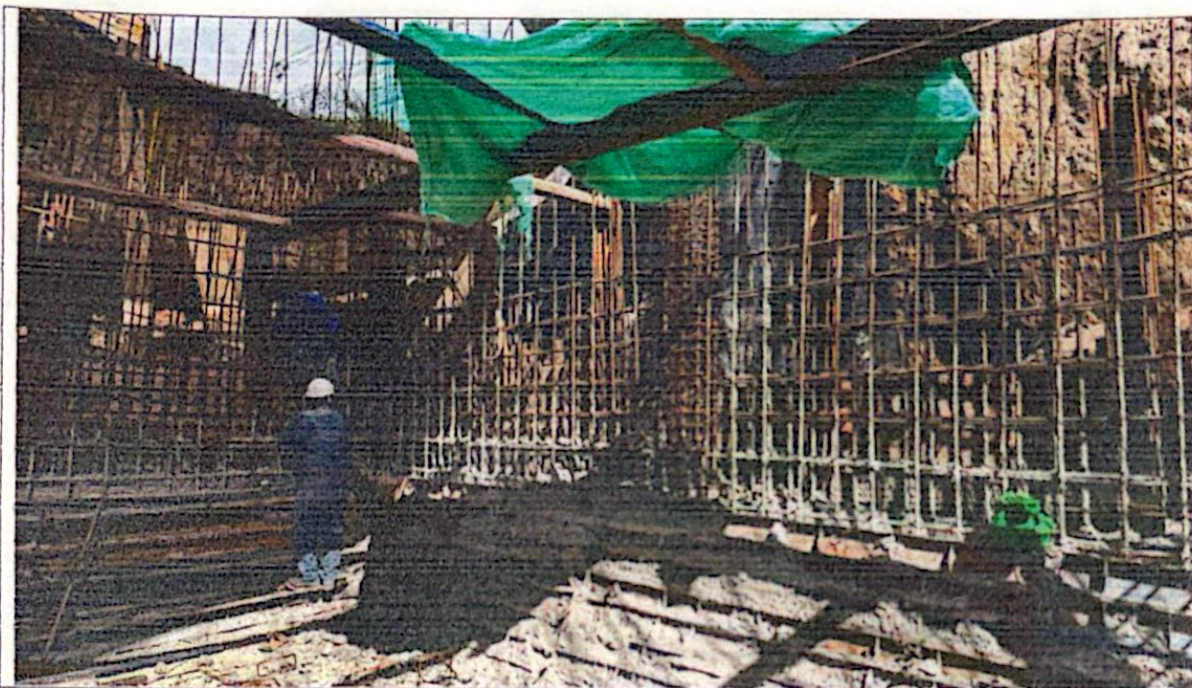
*Suministro E Instalación De Acero De Refuerzo De 60.000 PSI - EBAT*

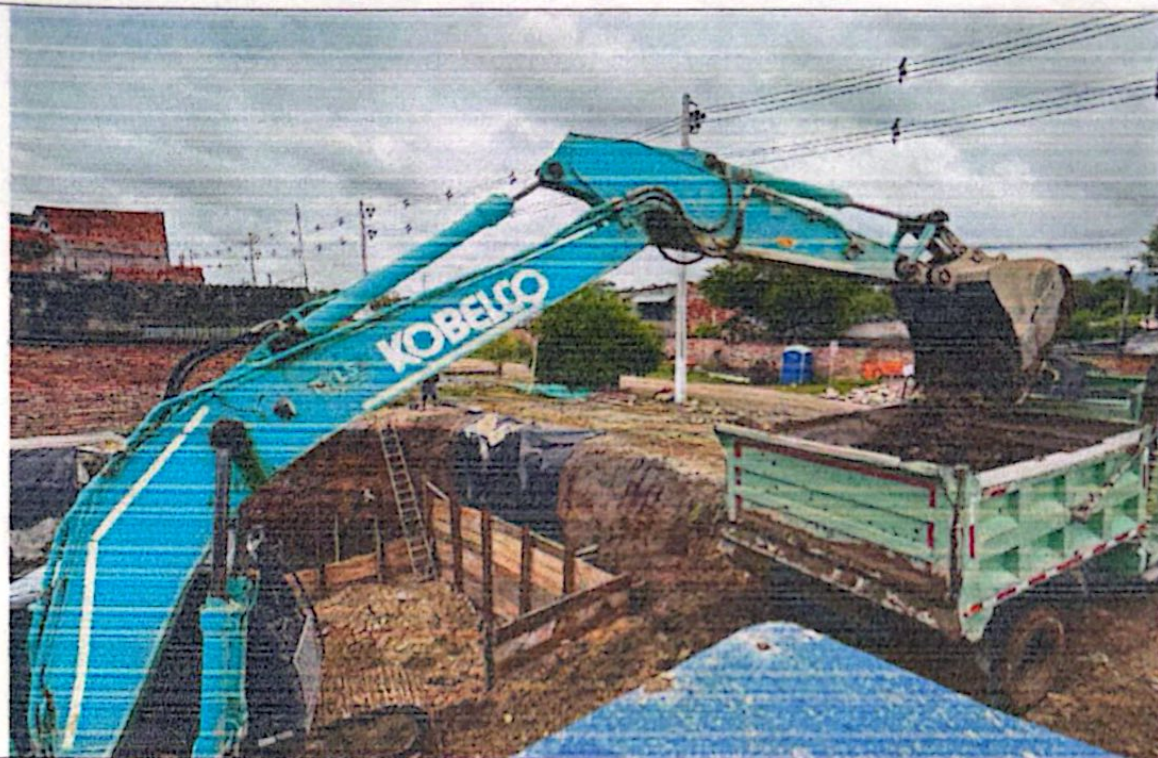
*Transporte De Material Producto De Excavación – EBAT*

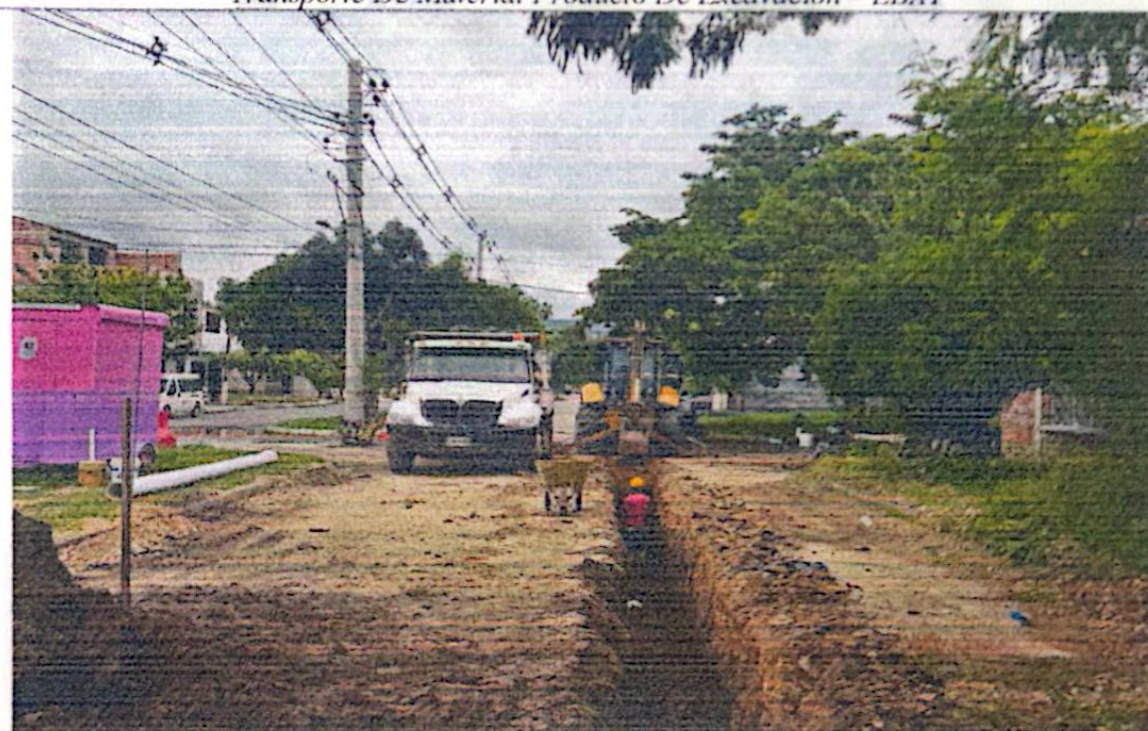
*Excavación Mecánica A Cualquier Profundidad - LM3*

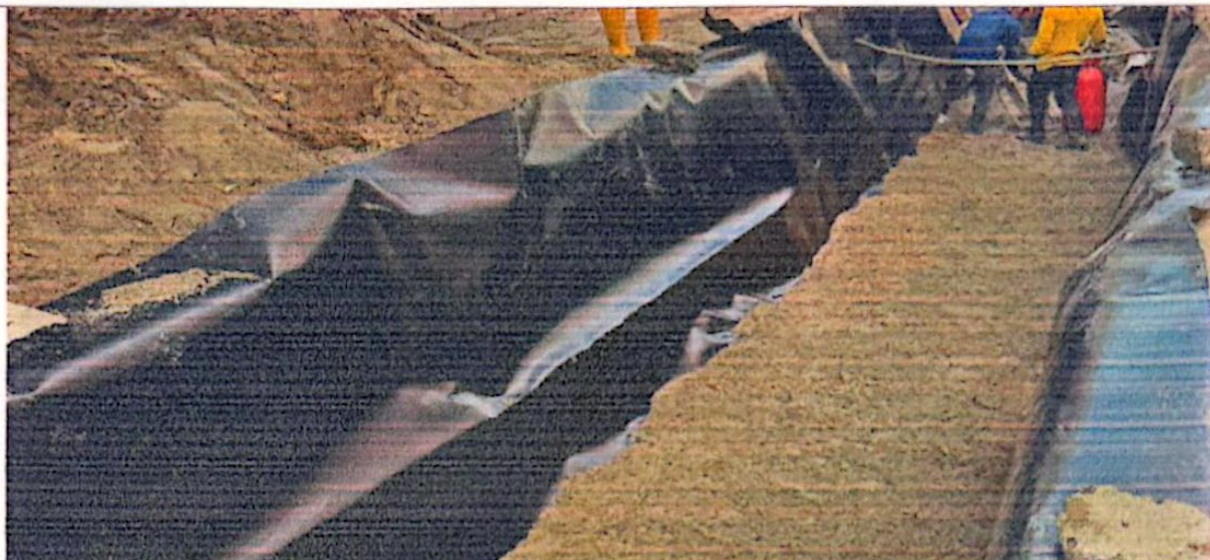
*Relleno Con Material Seleccionado Como Arena De Peña (Tipo 7) – LM3*

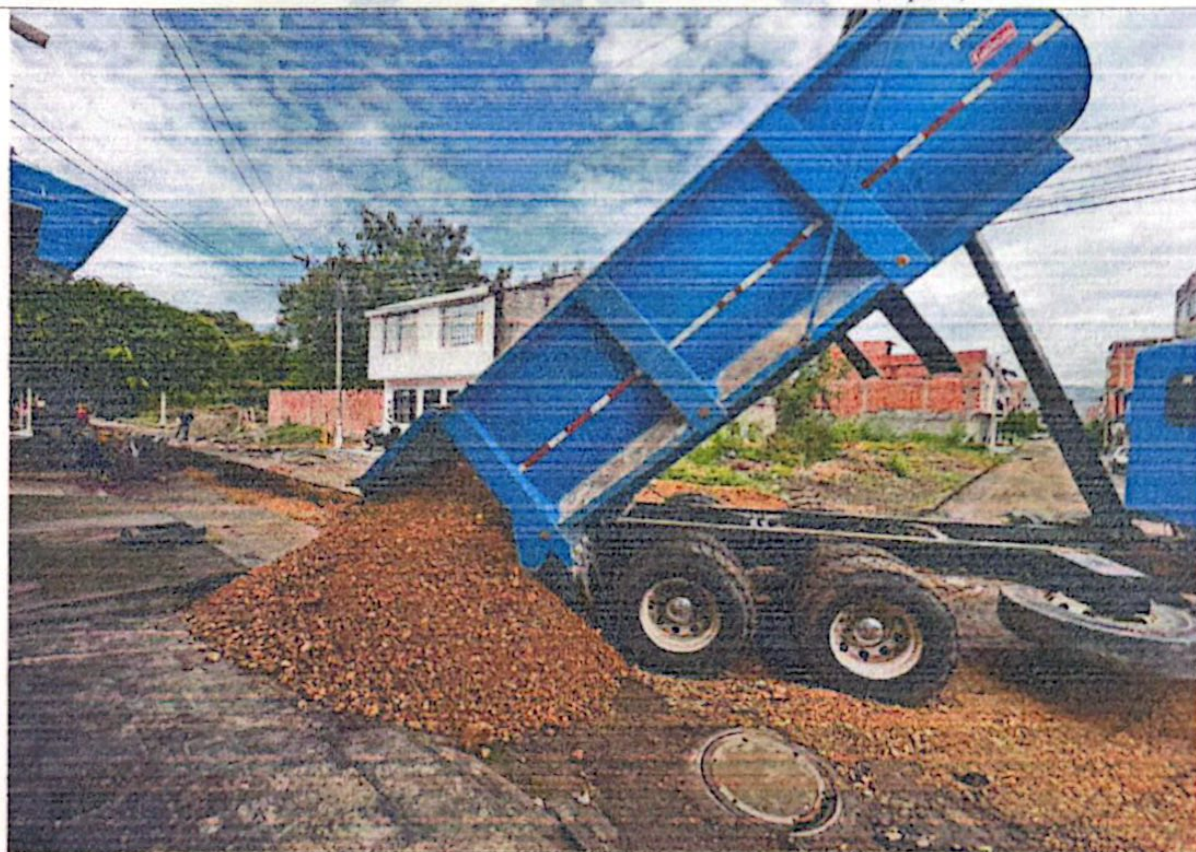
*Relleno Con Material Seleccionado Como recebo B-200*

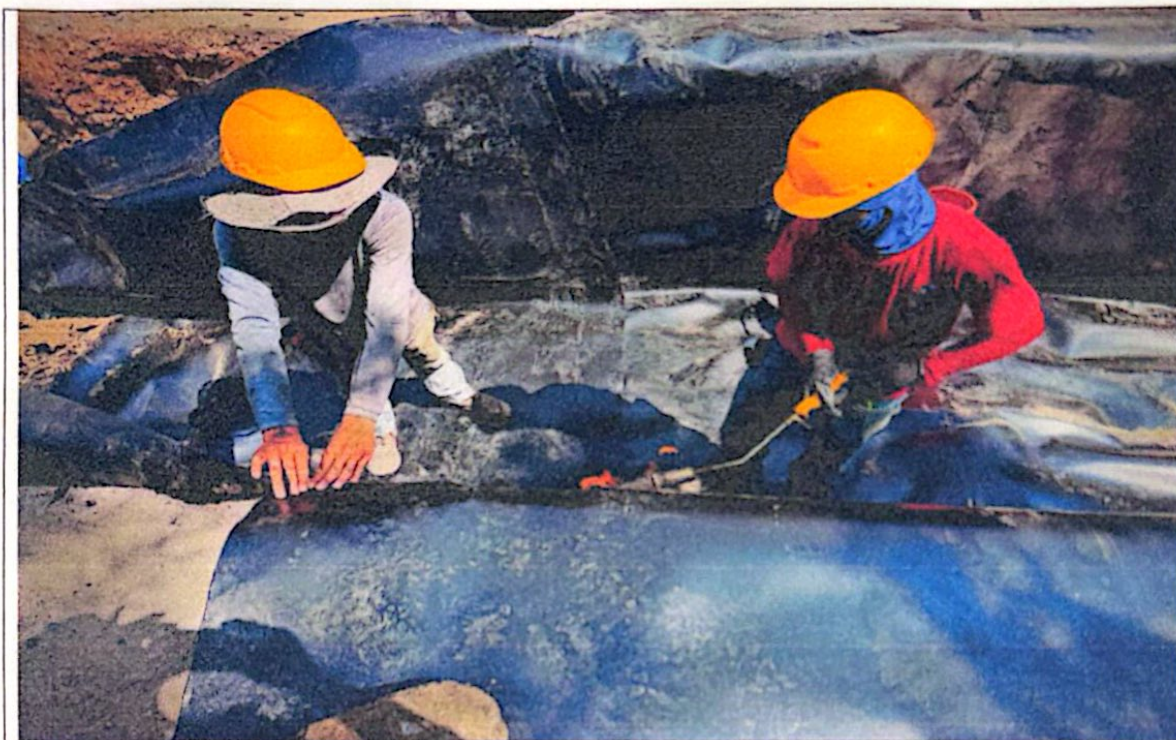
Como parte de las medidas de protección de la red, se ejecutó la instalación de geomembrana y pedraplén, con el fin de prevenir afectaciones por infiltración de aguas externas.

*Instalación De Geomembrana Y Pedraplén*

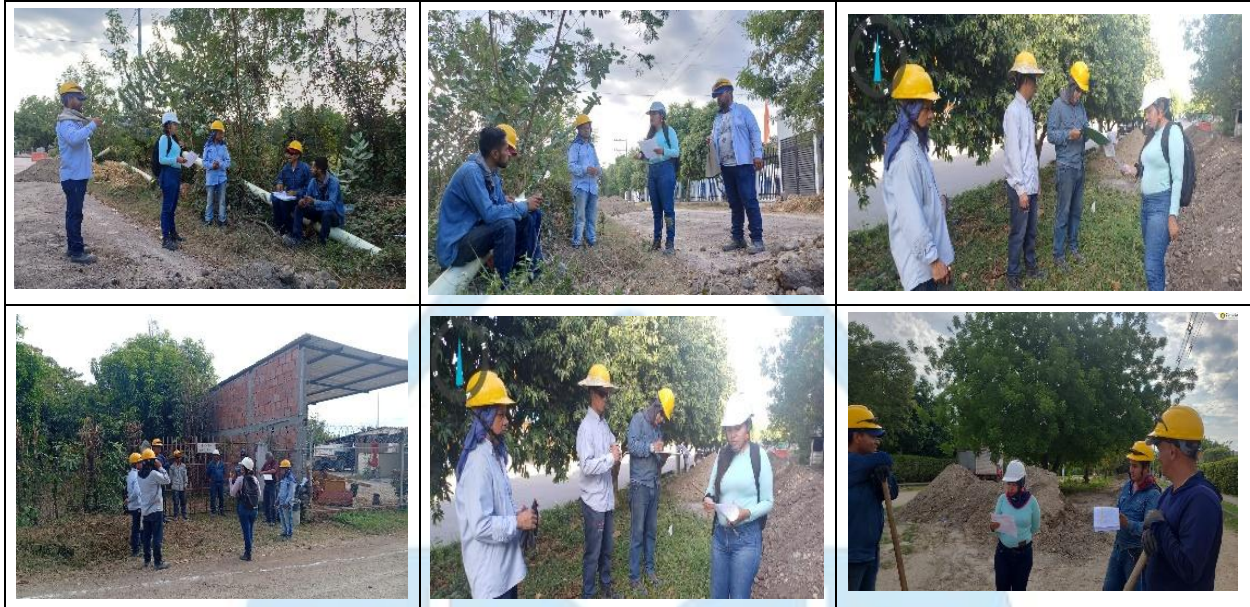
CHARLAS DIARIAS DE SEGURIDAD INDUSTRIAL.

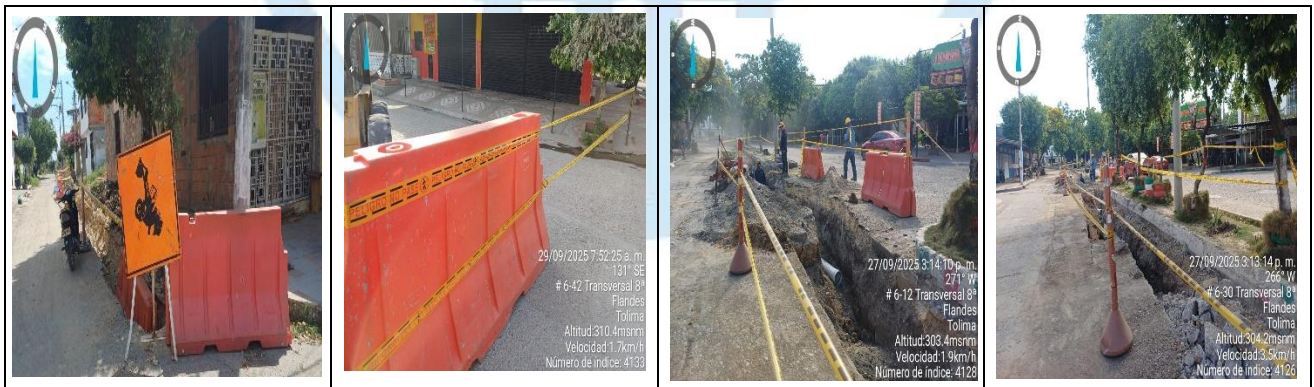
SEÑALIZACION DE OBRA.

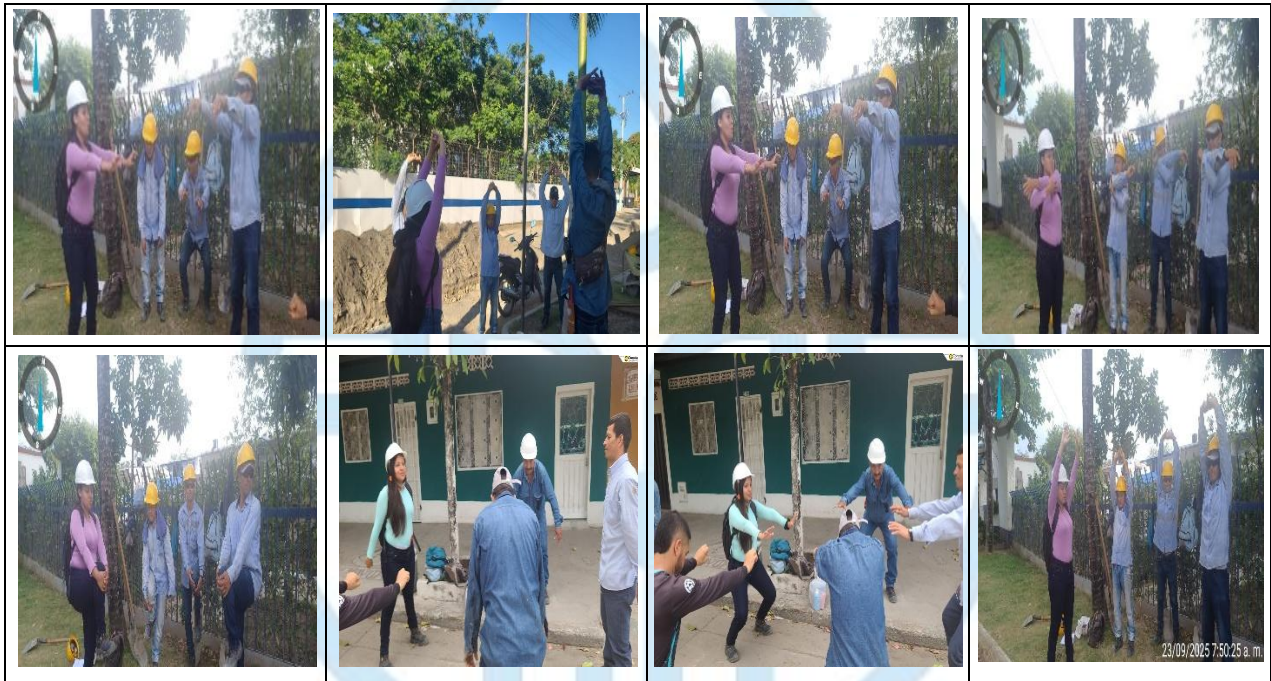
## PAUSAS ACTIVAS.

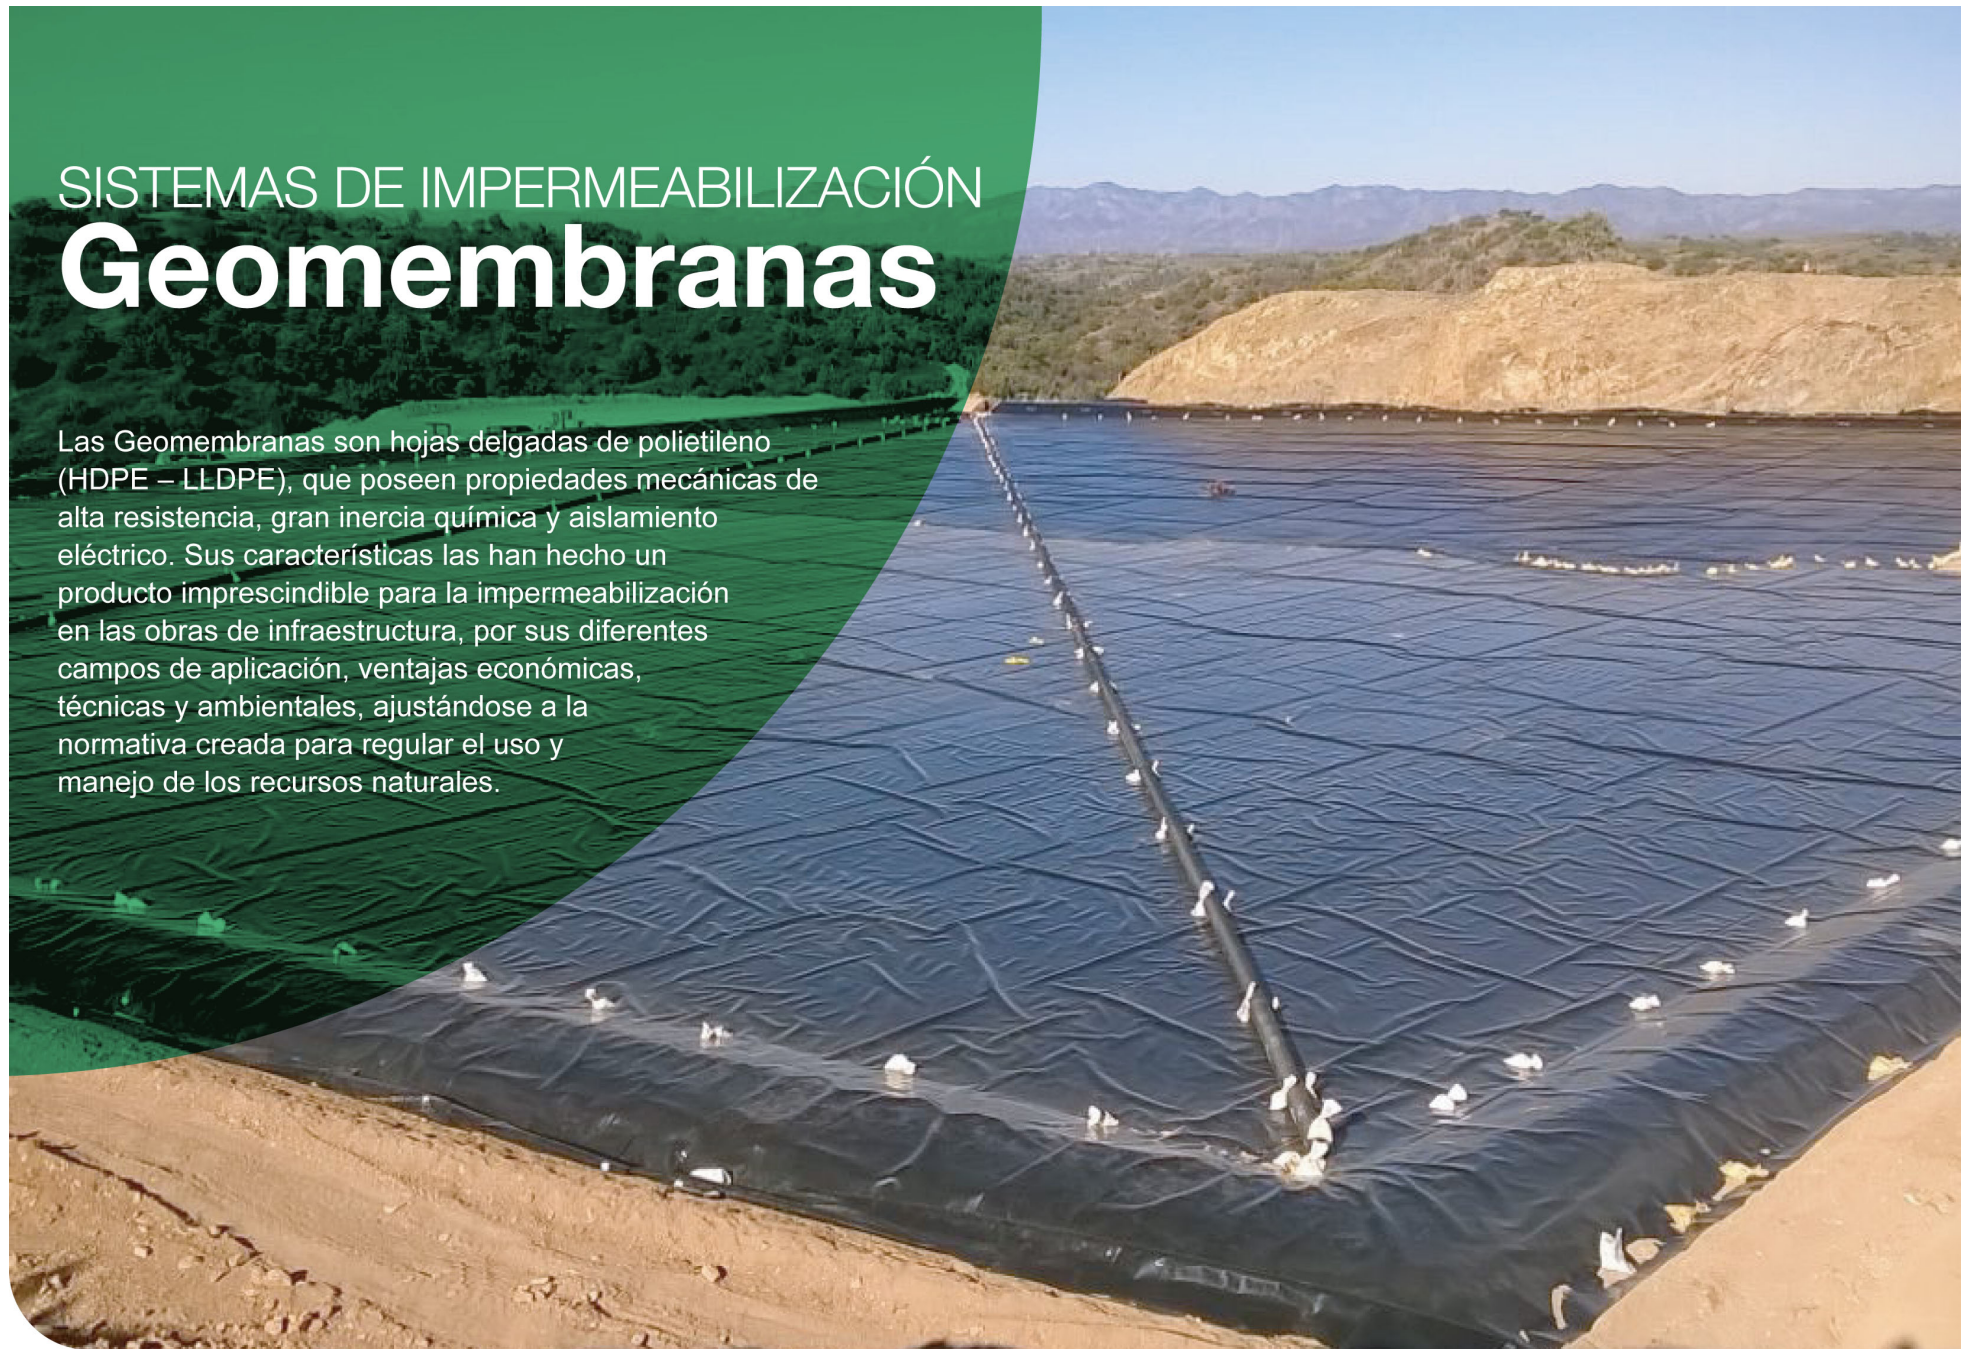
# Geomembranas

Las Geomembranas son hojas delgadas de polietileno (HDPE – LLDPE), que poseen propiedades mecánicas de alta resistencia, gran inercia química y aislamiento eléctrico. Sus características las han hecho un producto imprescindible para la impermeabilización en las obras de infraestructura, por sus diferentes campos de aplicación, ventajas económicas, técnicas y ambientales, ajustándose a la normativa creada para regular el uso y manejo de los recursos naturales.
