**INFORME TÉCNICO SEMANAL EN LA FASE DE EJECUCIÓN  
CONTRATO 024 DE 2025**

**(23 DE JULIO AL 29 DE JULIO DE 2025)**

**REGISTRO FOTOGRÁFICO DE AVANCE DE OBRAS DEL PALACIO DE  
JUSTICIA DE NEIVA, HUILA**

**CONSORCIO PROVILL  
CONTRATISTA DE OBRA 024 DE 2025**

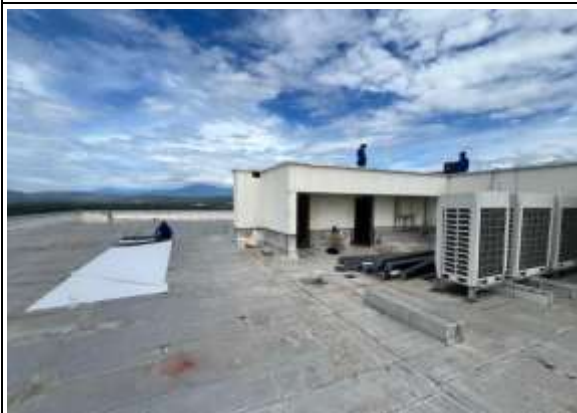
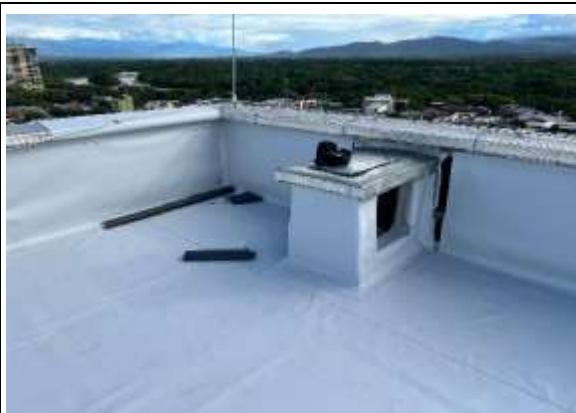
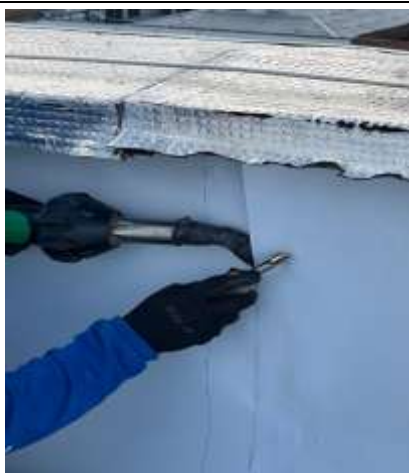
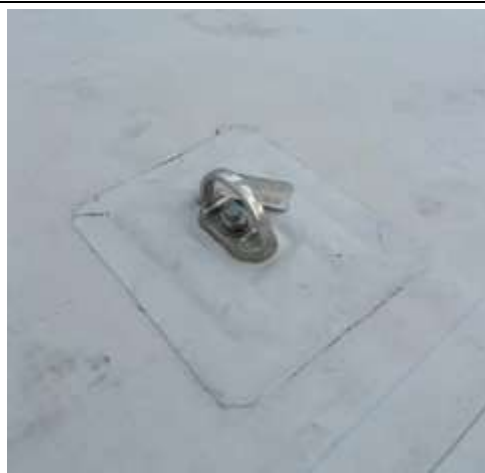
**Evidencia fotografica 1. Impermabilización terraza piso 11**

Se inició la impermeabilización de la terraza ubicada en el piso 11 mediante la instalación de membrana de PVC.

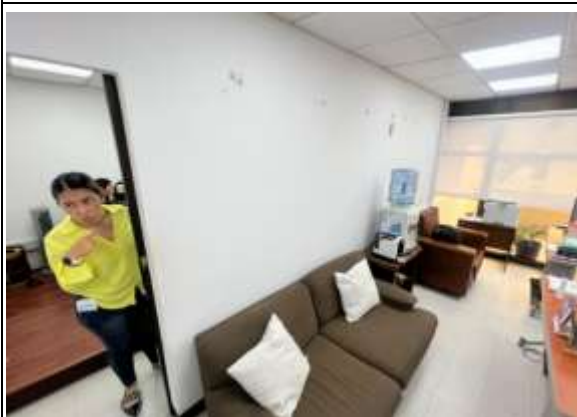
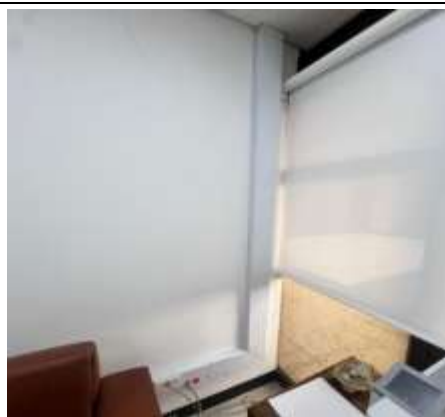
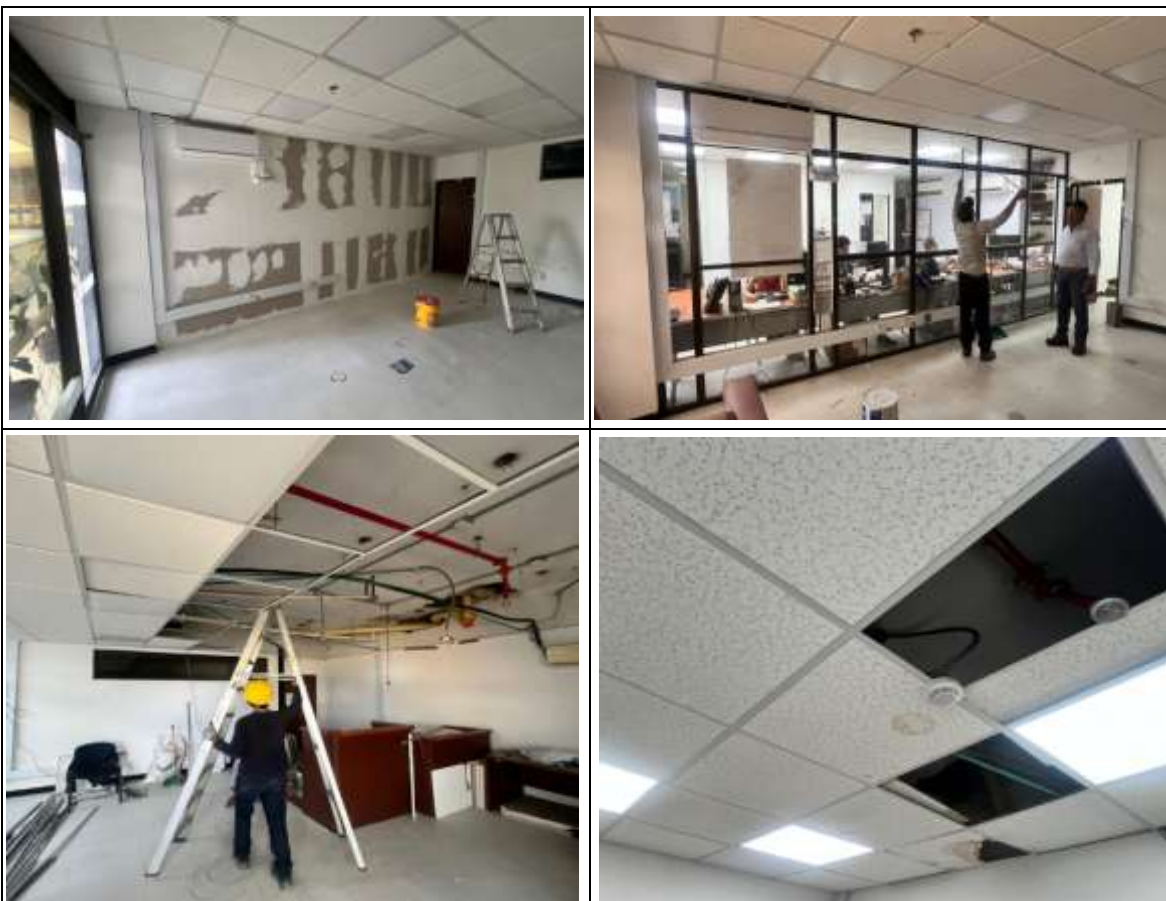
**Evidencia fotografica 2. Adecuación oficina 306B**

Inicio de labores de demolición de división en drywall, desmonte del cielo raso existente debido a la afectación generada por la demolición de la

división en drywall, la cual dejó la estructura del cielo raso en condición inestable; retiro de canaleta metálica, que incluía puntos de corriente y cable de datos debido a la construcción de un nuevo muro en su ubicación, inicio de la instalación del nuevo muro para separación visual entre oficinas, ejecutando la estructura metálica, fijación de láminas de drywall y aplicación de masilla (actividad en proceso) y corrección de humedad en paredes afectadas.

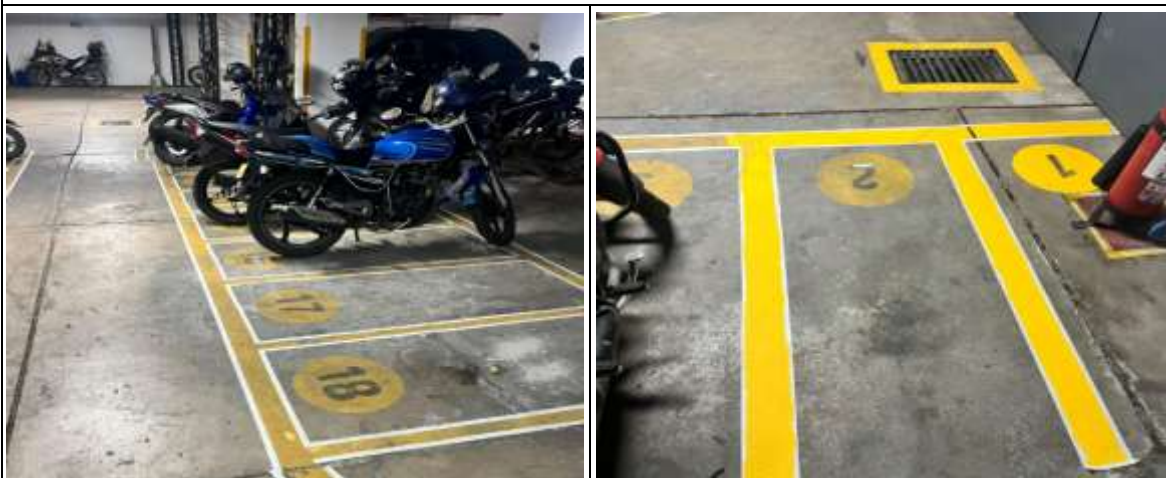
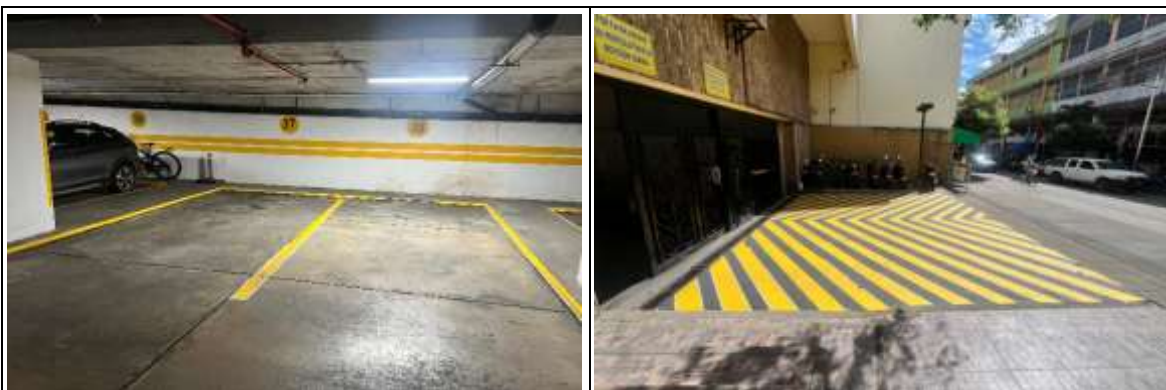
**Evidencia fotografica 3. Señalización horizontal - sotano**

Se iniciaron labores para tapar la señalización existente con pintura negra de tráfico pesado; posteriormente se realizó la señalización horizontal con pintura amarilla de tráfico pesado para separación de parqueaderos y figuras tales como flechas en curva, flechas rectas, bordes de muros, así como también la aplicación de pintura negra con amarillo para la zona de ingreso.

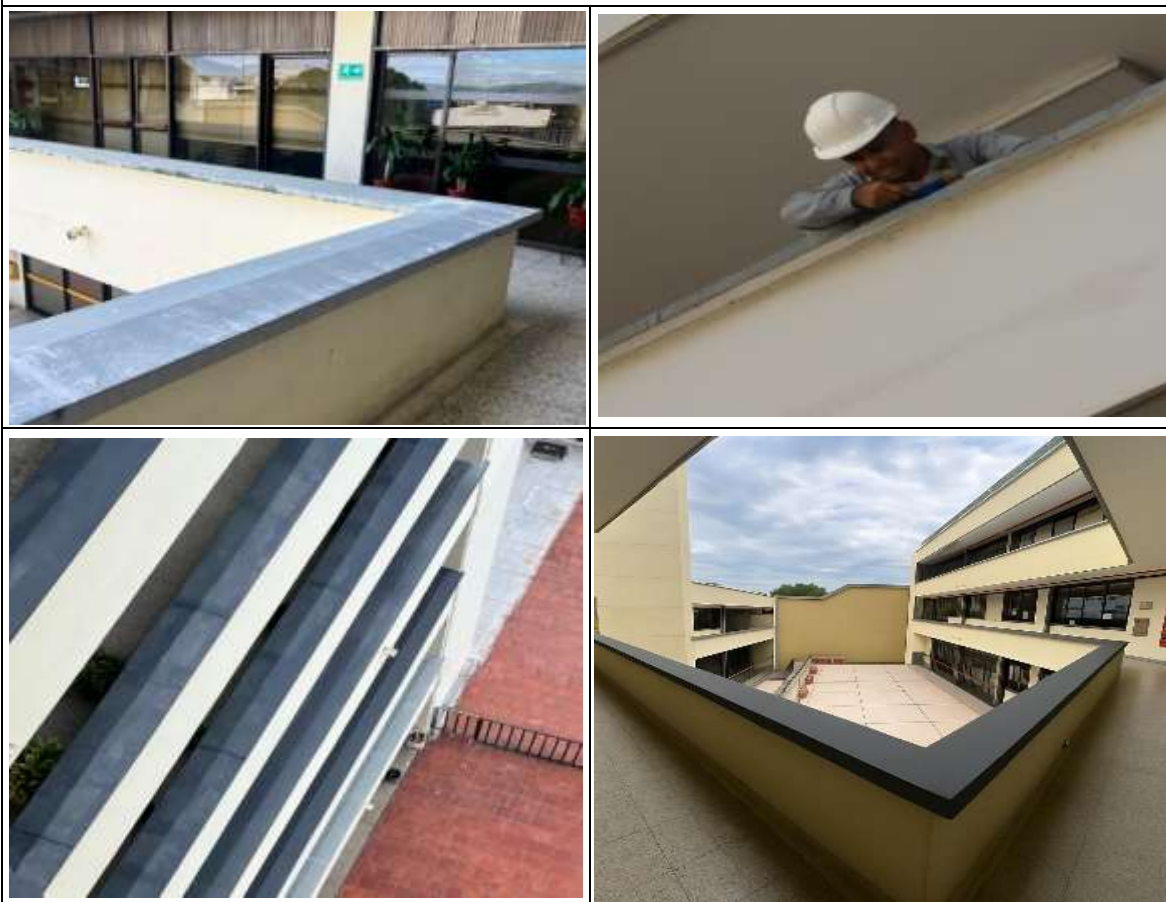
Evidencia fotografica 4. Pintura alfajías antepecho plazoleta

Se dio inicio a la aplicación de pintura impermeabilizante en alfajía de los antepechos de la plazoleta
