**PROCESO DE GESTIÓN CONTRACTUAL****ETAPA CONTRACTUAL****INFORME DE SUPERVISIÓN****CONTRATO NRO. SASI-ANT-CTPGA-021-2025****ASPECTOS GENERALES**

# INFORME DE ESTADO Y AVANCE DE OBRA

Contrato MC-ANT-CTPGA-021-2025

MANTENIMIENTO PARA DE LA INFRAESTRUCTURA DEL COMPLEJO TECNOLÓGICO PARA LA  
GESTIÓN AGROEMPRESARIAL

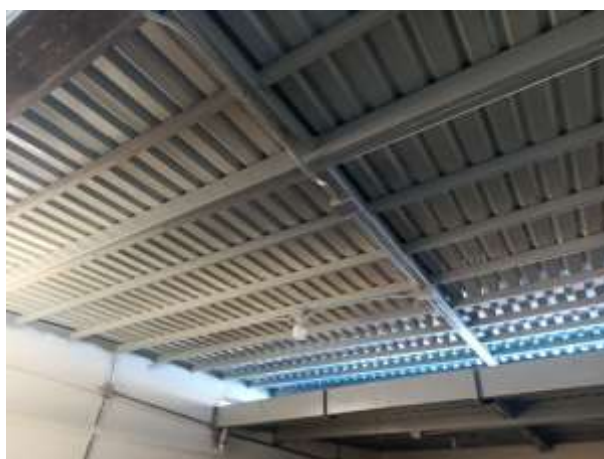
*Ilustración 3. Cubiertas instaladas en la zona de cafetería esto incluye los ítems de desmonte y mantenimiento a la estructura metálica.*

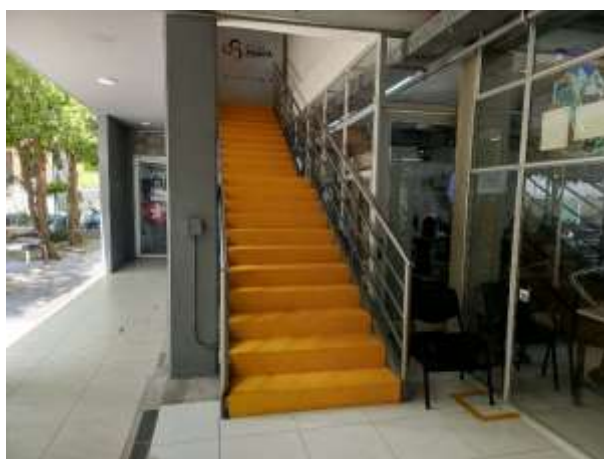
*Ilustración 4. contrahuellas instaladas y pintadas en la zona de mezanine.*

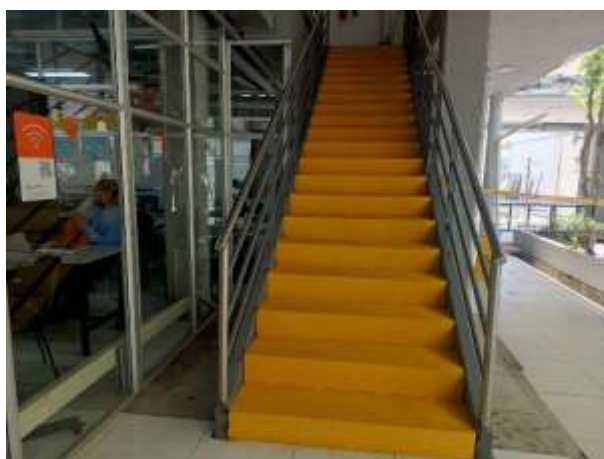
*Ilustración 5. Contrahuellas instaladas y pintadas en la zona de acceso a la sala de instructores.*

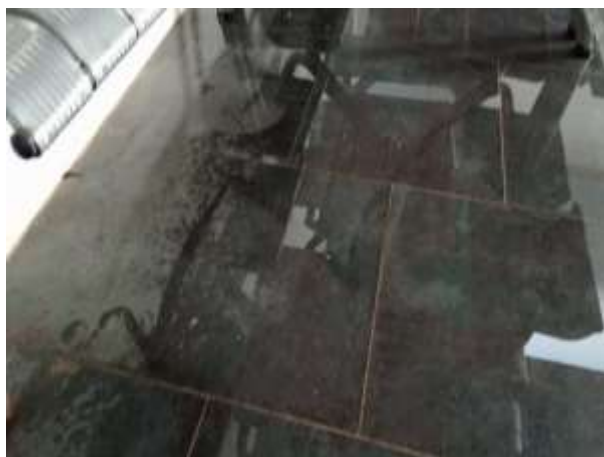
*Ilustración 6. filtraciones en el área de cocina*

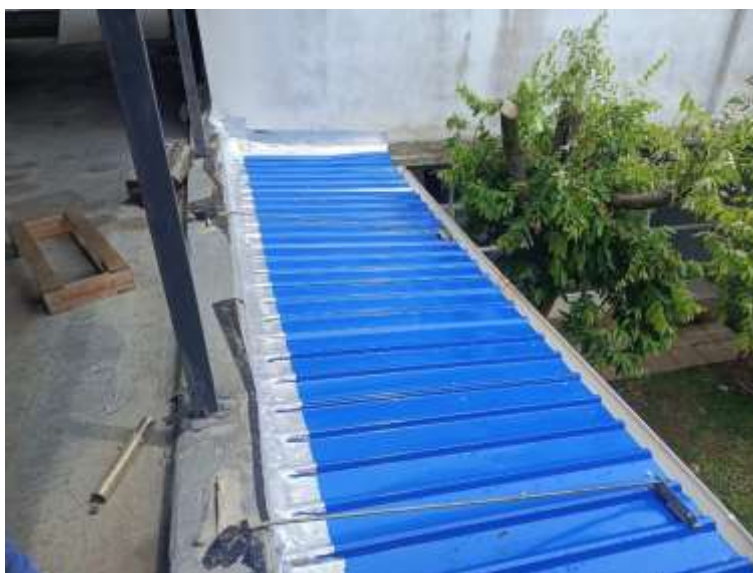
De esto concluimos que el ítem 4.1 es el único ítem el cual no cuenta con un avance físico, también es necesario aclarar que el ítem 1.3 a pesar de tener un avance del 100% no se puede recibir a satisfacción puesto que se presentan filtraciones en las juntas.

*Ilustración 7. Filtraciones en juntas.*

Se hace especial énfasis en que ningún ítem ejecutado en obra se recibirá a satisfacción en su componente técnico mientras que estos presenten problemas en su calidad de material y/o instalación.
