DATOS DEL CLIENTE

DATOS DEL EQUIPO

**Marca:** General  
**Modelo:** [4BT3.9-G2] GENERADOR CUMMI 4BT3.9-G2  
**N° Serie:** 78276142  
**Fecha Ingreso:** 28 Julio 2025  
**Fecha de compra:**

**Comentarios de recepción:** CLIENTE REPORTA QUE EL EQUIPO NO ENCIENDE Y PRESENTA FUGAS DE COMBUSTIBLE (ACPM), CENTRO DE SALUD BASTIDAS

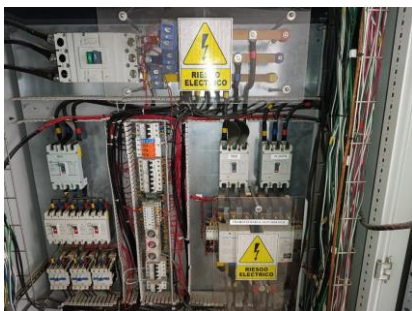
28 Julio 2025 03:07:24 pm  
CONEXIONES ELÉCTRICAS DEL SITIO

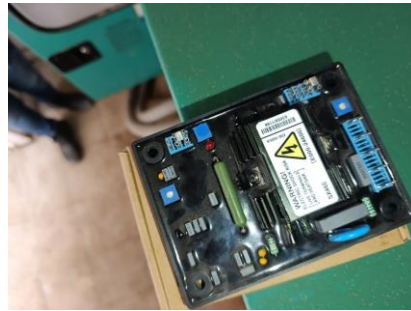
**Comentarios de diagnóstico:** AL MOMENTO DE LLEGAR AL SITIO SE REVISLA EL ESTADO DEL COMBUSTIBLE EL CUAL ESTÁ EN 96% DE SU CAPACIDAD TOTAL DEL TANQUE, EL EQUIPO NO PRESENTA FUGAS EL DERRAME DE COMBUSTIBLE FUE AL MOMENTO DE REALIZAR EL LLENADO DEL TANQUE DE COMBUSTIBLE, SE REALIZA LA REVISIÓN DEL PORQUÉ EL GENERADOR NO ENCIENDE Y SE DETECTA QUE UNA DE LAS BATERÍAS PRESENTA BAJA CARGA POR TAL MOTIVO EL EQUIPO NO TIENE EL SUFICIENTE VOLTAJE PARA ARRANCAR, EL PERSONAL DEL PUESTO DE SALUD CONSIGUE UNA BATERÍA Y SE REALIZA LA INSTALACIÓN, PERO EL EQUIPO SE ALARMA AHORA POR ALTO VOLTAJE, SE INTENTA REGULAR MANUALMENTE PERO ESTA NO SUBE NI BAJA EL VOLTAJE, SE REQUIERE EL CAMBIO DE ESTA PIEZA.

28 Julio 2025 02:53:21 pm  
TARJETA AVR DAÑADA

**Comentarios de reparación:** SE REALIZA EL CAMBIO DE LA TARJETA Y SE REGULA PARA GARANTIZAR QUE EL EQUIPO NO PRESENTE FALLAS POR MOTIVOS DE BAJO O ALTO VOLTAJE. AL MOMENTO DE REALIZAR LA PRUEBA COMENTA EL PERSONAL DEL PUESTO DE SALUD QUE NO ENCIENDEN TODOS LOS EQUIPOS Y EL GENERADOR ESTÁ MANDANDO VOLTAJE, LAS CONEXIONES ELÉCTRICAS DEL GENERADOR NO PARECEN ESTAR CONECTADAS A TODOS LOS EQUIPOS DEL CENTRO DE SALUD, SE DEBE REVISAR LA DISTRIBUCIÓN ELÉCTRICA DEL SITIO Y REORGANIZAR O REALIZAR NUEVAS CONEXIONES PARA QUE EL GENERADOR FUNCIONE CON MÁS EQUIPO O CON LOS EQUIPOS MÁS INDISPENSABLE AL MOMENTO DE NO TENER FLUIDO ELÉCTRICO. SE REALIZA EL CAMBIO DE LAS BATERIAS DEL GENERADOR DEBIDO A QUE YA ESTAS CUMPLIERON SU VIDA UTIL Y NO MANTIENEN LA CARGA QUE NECESITA EL GENERADOR PARA PODER ENCENDER.
