DATOS DEL EQUIPO

**Marca:** General  
**Modelo:** [CUMMIN G] GENERADOR DIESEL CUMMIN  
**N° Serie:** 000000  
**Fecha Ingreso:** 28 Julio 2025  
**Fecha de compra:**

**Comentarios de recepción:** Revisión del generador para realización de mantenimiento preventivo y corrección de fallas. CENTRO DE SALUD SEDE LA CASTELLANA

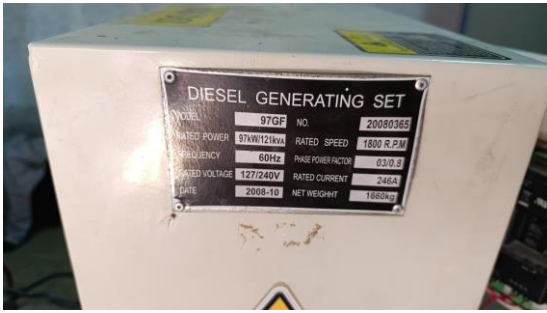
28 Julio 2025 04:45:04 pm  
Placa del generador

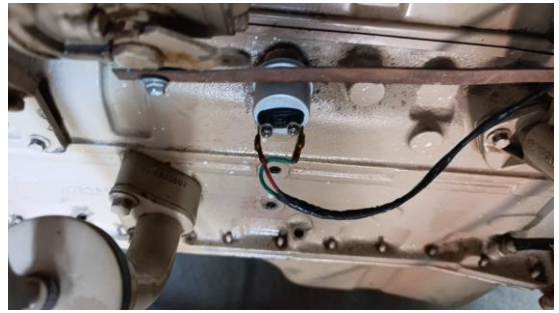
**Comentarios de diagnóstico:** Sede: La castellana. Se realiza la revisión y se encontró una falla de presión de aceite, por tal motivo se realizó el cambio del sensor de aceite por posible daño en este, el generador a pesar del cambio de este componente siguió presentando la falla, al revisar los cables de señales de la bomba de inyección y del sensor de aceite se encontraron que algunos de estos estaban deteriorados debido a mordidas de roedores, al revisar el cableado del equipo se encontró algunos cables empalmados y otros desconectados los cuales pueden ser causantes de fallas, se pudo encender el generador, pero este no apagaba, por tal motivo se determinó que lo mejor es hacer un barrido del cableado y reparar o cambiar los cables dañados, además de instalar una coraza para evitar este caso nuevamente en el futuro. Al momento de encender el generador se verificó que el equipo generara correctamente y funcione bien. Se realiza la verificación de los filtros para realizar el mantenimiento.

28 Julio 2025 04:45:04 pm  
Sensor de aceite nuevo

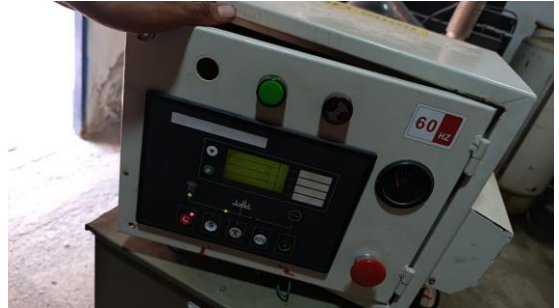
28 Julio 2025 04:45:04 pm  
Tablero
