INFORME DE ESTADO SEDE CIÉNAGA
FECHA: MARZO - ABRIL

SENA • MAGDALENA •	INFOTRME DE ACCIONES IMPLEMENMETADAS DE ABRIL A DICIEMBRE

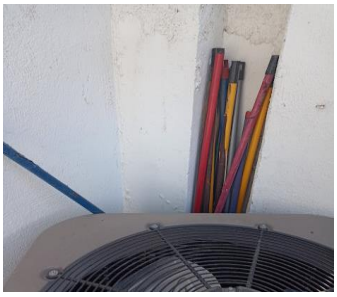
Motor de aire ubicado cerca al porton de ingreso.

Desnivel sin demarcar y sinfon sin rejilla. Lugar inadecuado para almacenaje de elementos en desuso.	Liberar el espacio de elementos en desuso. Compra de tapa de sifón.
