**Asunto:** informe visita de inspección de obra

En el presente informe se relaciona la visita realizada en el mes de octubre de 2023 a la Instituciones Educativas ubicadas en los municipios de Palmar de Varela y el municipio de Luruaco.

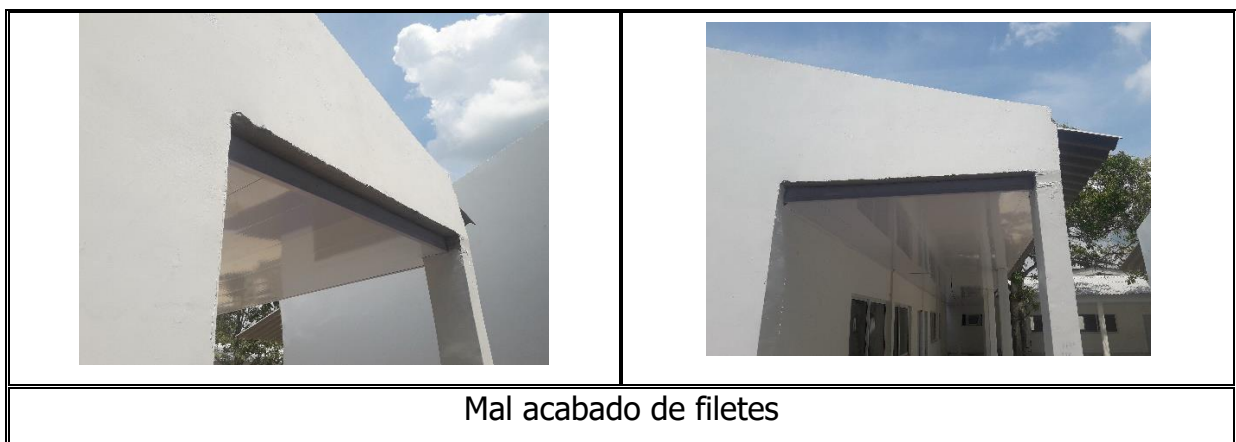
1. **IE. JOSE MARIA CORDOBA:** al momento de la visita se pudo evidenciar que los colaboradores se encontraban haciendo trabajos de limpieza, pintura de muros, impermeabilización de sabaletas y de cubiertas, se observaron de talles de filetes mal acabados, muchos desechos de materiales de construcción, así como también se hizo un llamado de atención al residente de la obra para que hiciera la petición a los colaboradores por el uso de los EPP, ya que estaban trabajando en andamios y no contaban con arnés ni líneas de vida.
