ALCALDÍA LOCAL DE BOSA  
INSPECCIÓN DE POLICÍA 7-D VERIFICACIÓN - CONTROL  
URBANÍSTICO

INFORME TÉCNICO  
No. EMV 047 - 2024

| DIRECCIÓN DEL INMUEBLE | KR 871 # 69A - 69 SUR | CHIP | AAA0150BWYN |

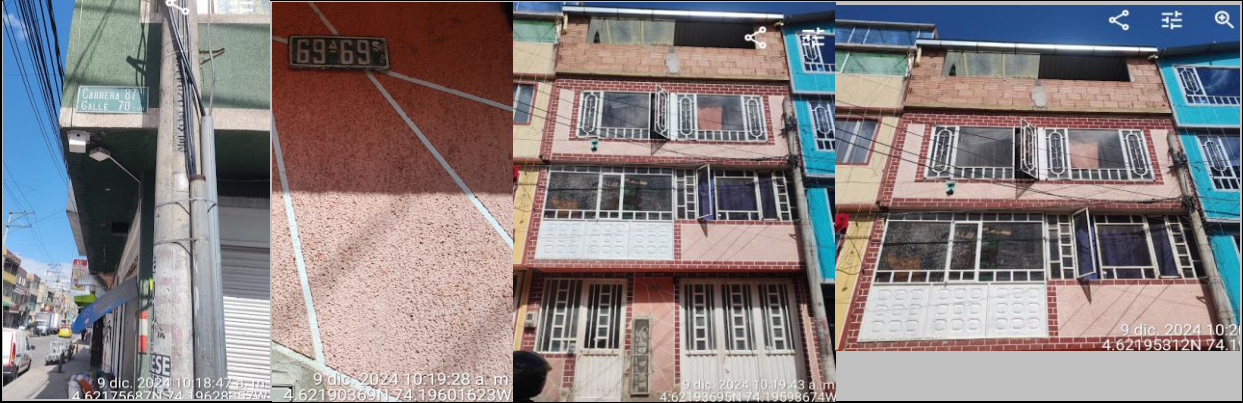
Se realiza visita el día 09 de diciembre del 2024, al predio con nomenclatura urbano 69A - 69 sur de la KR 87 I barrio la independencia UPL 15 EL EDEN localidad 7 de Bosa; el cual se pudo constatar que es una edificación de cuatro pisos. es una estructura aporticada en concreto con cubierta fibrosa, la fachada a nivel de primer piso esta conformada por un porton metalico, a nivel de segundo y tercer piso esta conformado por dos ventanas metálicas; a nivel de cuarto piso la fachada esta sin terminar.No se encontro informacion de la licencia de construcción. En google maps no se encontro informacion del predio por consiguiente no se pudo determinar su vetustez, corresponde tratamiento de mejoramiento integral con altura maxima de 3 pisos MI/3
