ALCALDÍA LOCAL DE BOSA  
INSPECCIÓN DE POLICÍA 7-D VERIFICACIÓN - CONTROL  
URBANÍSTICO

INFORME TÉCNICO  
No. EMV 049 - 2024

| DIRECCIÓN DEL INMUEBLE | KR 98B # 72 - 25 SUR CASA 213 | CHIP | AAA0194JCKC |

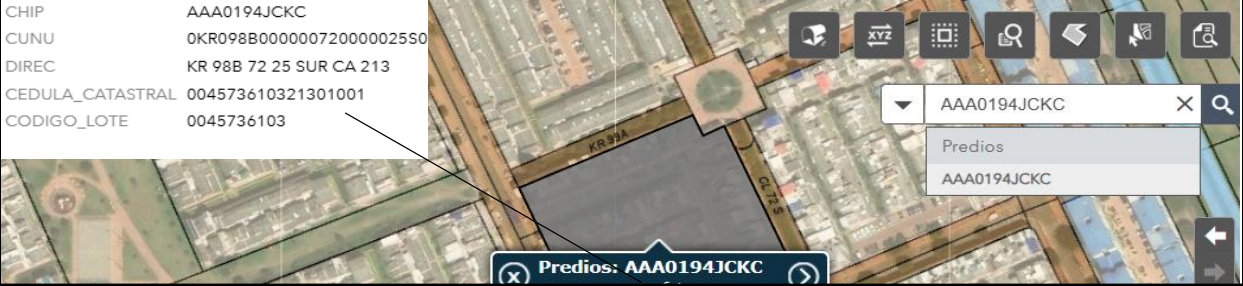
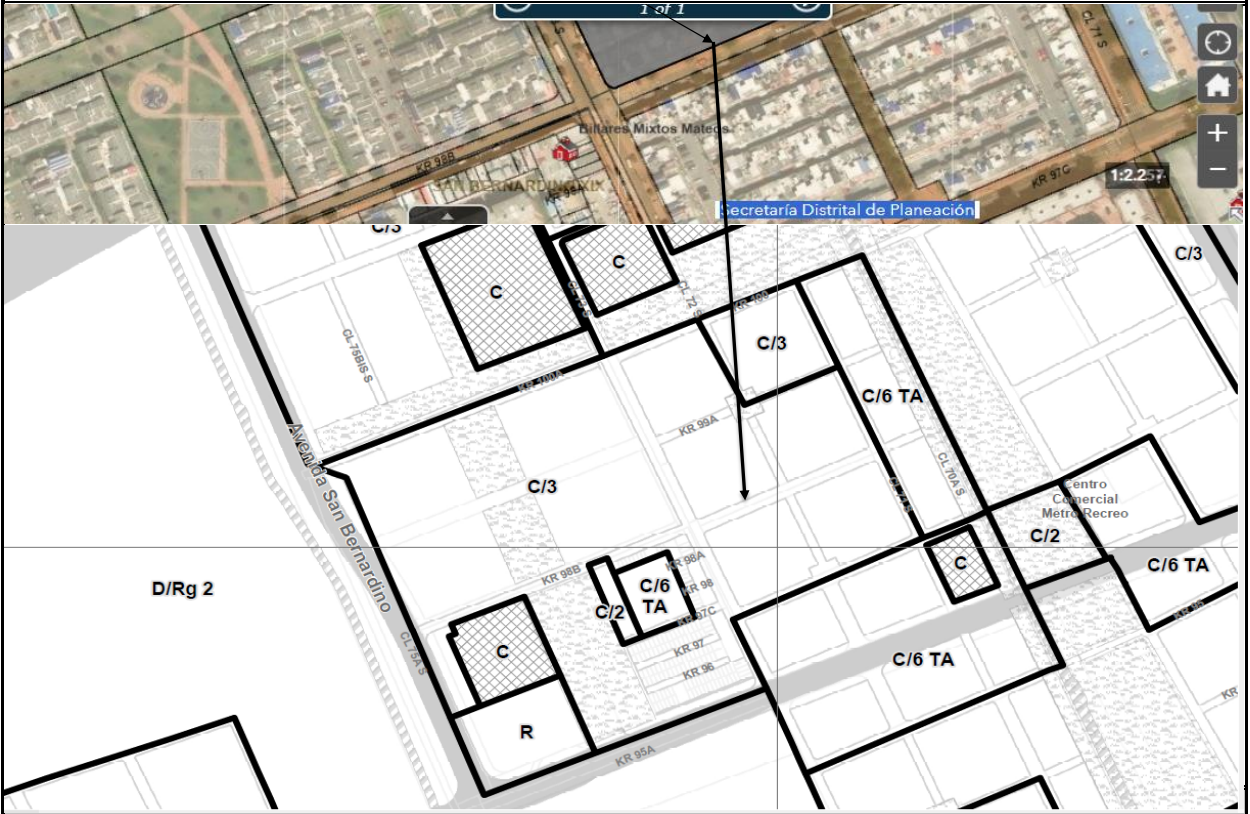
Se realiza visita el día 20 de diciembre del 2024, al predio con nomenclatura urbana 72 - 25 sur de la KR 98B barrio ciudadela el recreo agrupación ANDA LUCIA propiedad horizontal casa 213 UPL 14 EL porvenir localidad 7 de Bosa; el cual se pudo constatar que es una edificación de cuatro pisos en un área de terreno de 32,9 m<sup>2</sup>, es una estructura mampostería estructural reforzada, cubierta libiana, la fachada a nivel de primer piso esta construido en antejardín (2,0 \*3,0) en área aproximada de 6,00 m<sup>2</sup>. a nivel de primer piso se abrió acceso por la carrera 98B sur para comercio, a nivel de segundo y tercer piso esta conformado por una ventana metálica; a nivel de cuarto piso esta conformado por una estructura metálica libiana, en la ventana del segundo piso se encontro una valla informativa no reglamentaria informando el tramite de licencia ante la curaduría 2. En google maps no se encontro informacion del predio por consiguiente no se pudo determinar su vetustez, de acuerdo al decreto 555 del 2021 corresponde tratamiento de consolidación con altura máxima de 3 pisos C/3

**CONCLUSION** de acuerdo a lo encontrado en la visita, se observo una construcción de CUATRO pisos con una vetustez reciente menor de dos años, y una construcción en área comun de 6,00 m<sup>2</sup>. El área en contravención corresponde a 6,00 m<sup>2</sup> en espacio público, y 32,15 m<sup>2</sup> en área de cuarto piso
