ALCALDÍA LOCAL DE BOSA  
INSPECCIÓN DE POLICÍA 7-D VERIFICACIÓN - CONTROL  
URBANÍSTICO

INFORME TÉCNICO  
No. EMV 056 - 2024

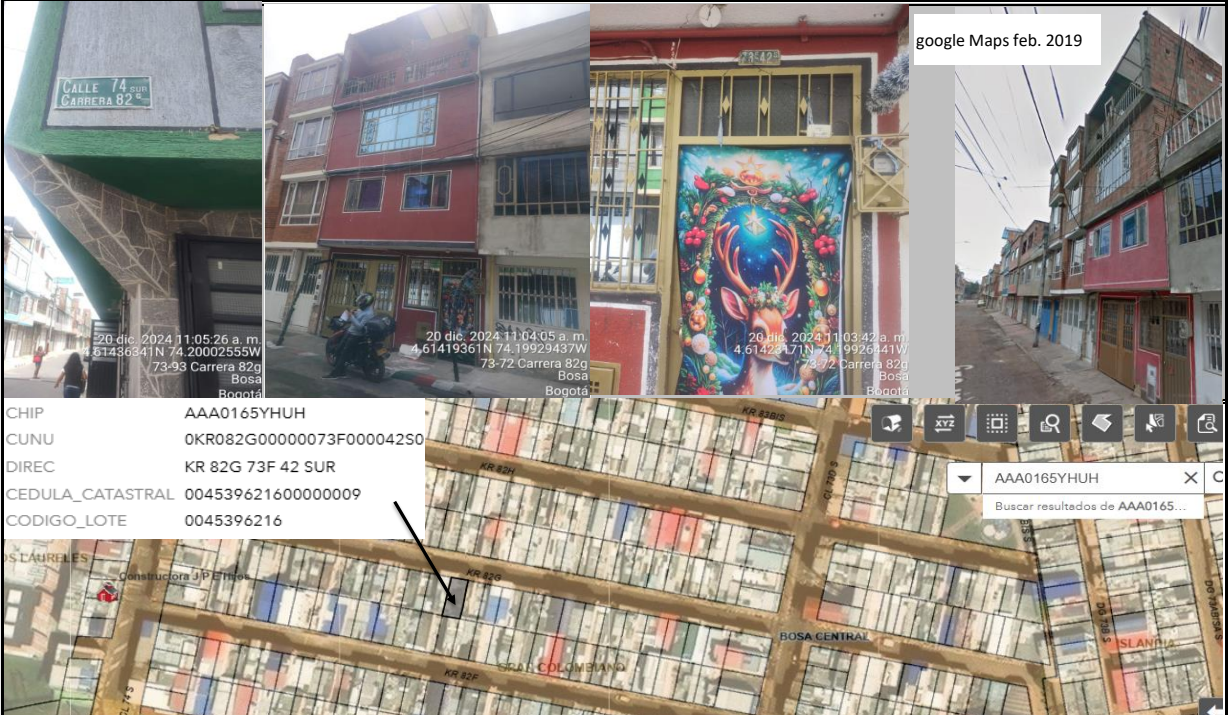
| ES OBRA EN CONSTRUCCIÓN? | SI ____ NO __X__ | ANTEJARDÍN | NO |
| USOS | VIVIENDA Y COMERCIO | VOLADIZO | N/A |
| ALTURA EN PISOS | CUATRO PISOS | SÓTANO Y/O SEMISÓTANO | NO |
