Número de Factura: FVE-282  
Fecha de Emisión: 08/09/2025  
Fecha de Vencimiento: 08/10/2025  
Tipo de Operación: 10 - Estándar

Razón Social: INGENIERIA HOSPITALARIA INDUSTRIAL MECANICA Y VIAL INGHIMEV LTDA  
Nombre Comercial: INGENIERIA HOSPITALARIA INDUSTRIAL MECANICA Y VIAL INGHIMEV LTDA  
Nit del Emisor: 804007305  
Tipo de Contribuyente: Persona Jurídica  
Régimen Fiscal: R-99-PN  
Responsabilidad tributaria: 01 - IVA  
Actividad Económica: 7112

Nombre o Razón Social: EMPRESA SOCIAL DEL ESTADO HOSPITAL UNIVERSITARIO DE SANTANDER ESE  
Tipo de Documento: NIT  
Número Documento: 900006037  
Tipo de Contribuyente: Persona Jurídica  
Régimen fiscal: R-99-PN  
Responsabilidad tributaria: ZZ - No aplica

| Nro. | Código | Descripción | U/M | Cantidad | Precio unitario | Descuento detalle | Recargo detalle | IMPUESTOS | | | | Precio unitario de venta |
|---|---|---|---|---|---|---|---|---|---|---|---|---|
| 1 | CONTRATO PRESTACION NO 174 de 2025 | EJECUCION DEL CONTRATO NO 174 DE 2025 POR ESTACION DE SERVICIOS DE MANTENIMIENTO PREVENTIVO CORRECTIVO Y DE PINTURA DE LOS MUEBLES DE USO HOSPITALARIO EXISTENTES EN LOS SERVICIOS DE LA ESE HUS EN EL PERIODO DEL 01 AL 31 DE AGOSTO DE 2025

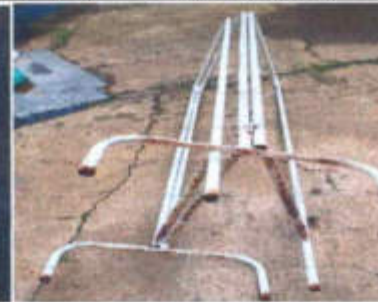
Biombo presenta oxidación en estructura general, daño en las base, no cuenta con tapones plastico y tiene desprendimiento de la pintura,

Se realiza decapado completo de la estructura general, alistamiento de la estructura y aplicación de pintura epóxica tres en uno según muestra, se instala tapones en caucho antideslizante nuevos, se entrega funcionando correctamente.

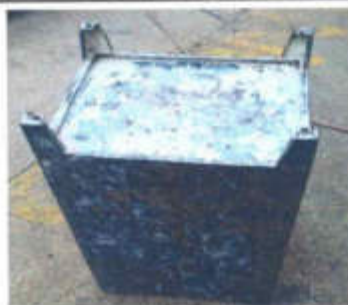
Mesa presenta oxidación en estructura general, presentan desprendimiento de la pintura en la puerta frontal y cajon, base con daño.

Se realiza desensamble de la mesa, decapado completo de la estructura general, alistamiento de la mesa se aplica pintura epóxica tres en uno según muestra, se realiza ensamble de la mesa y se entrega funcionando correctamente.

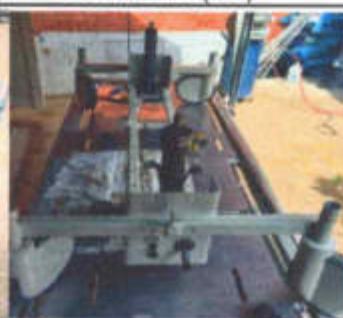
Cama presenta oxidación en estructura general, estructura del espaldar con oxidacion, estructura inferior del piecero con oxidacion, soporte mecánico de las barandas presentan desprendimiento de la pintura, carcasa plastica de la base en mal estado.

Se realiza desensamble de la camilla, decapado completo de la estructura en general, alistamiento de la estructura, y se aplica pintura epóxica tres en uno según muestra, se realiza ensamble de la cama y se entrega funcionando correctamente.

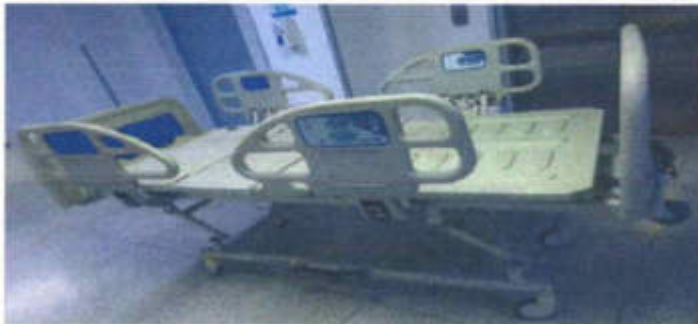
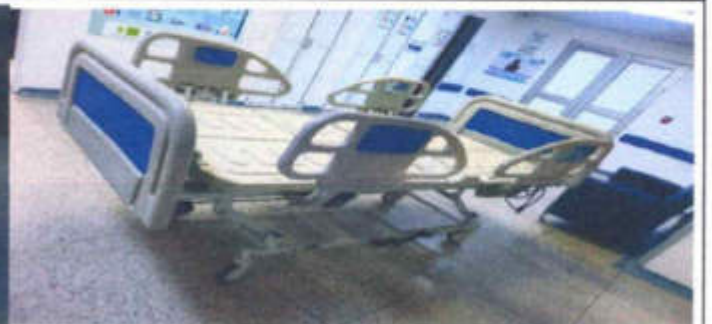
Cama presenta oxidación en estructura general, rejilla del espaldar, rejilla inferior del piecero, soporte del piecero, los soporte mecánico de las barandas presentan desprendimiento de la pintura, módulo de control con oxidación, oxidacion en mecanismos de freno central,

Se realiza desensamblaje de la cama, decapado completo de la estructura general para retirar oxidacion, alistamiento de la estructura y aplicado de pintura epóxica tres en uno según muestra, se realiza ensamble de la cama y se entrega funcionando correctamente.

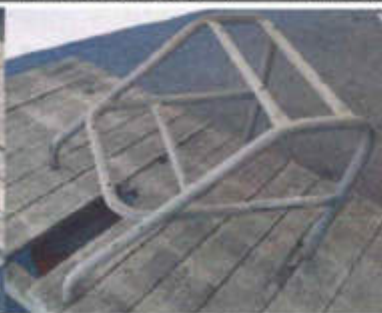
Escalerilla presenta oxidación en estructura general, daño en las bases de madera, no cuenta con tapones plastico y tiene desprendimiento de la pintura,

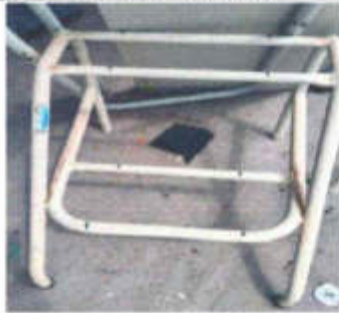
Escalerilla presenta oxidación en estructura general, daño en las bases de madera, no cuenta con tapones plastico y tiene desprendimiento de la pintura,

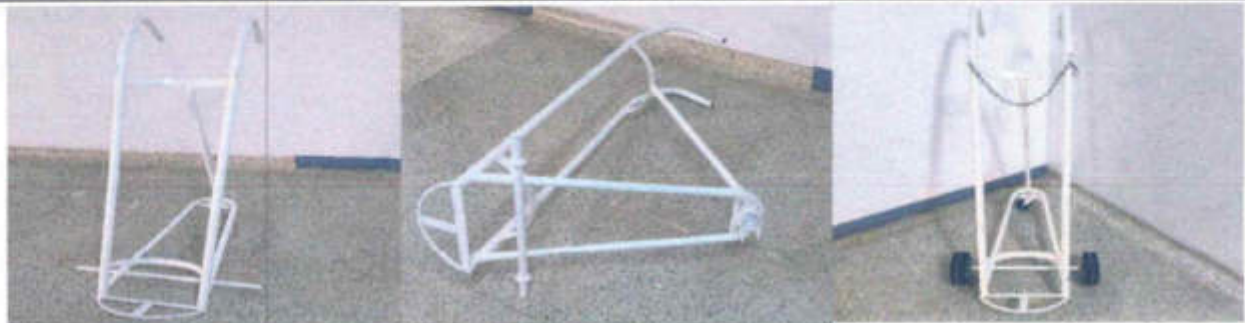
Carro presenta oxidación en estructura general, soporte inferior con desgaste, desprendimiento de la pintura, ruedas dañadas pines oxidados.

Se realiza desensamble de el carro, decapado completo de la estructura general, alistamiento de ela estructuray se aplica pintura epóxica tres en uno blanca, se realiza cambio de ruedas, cadenas del carro, se arma y se entrega funcionando correctamente.

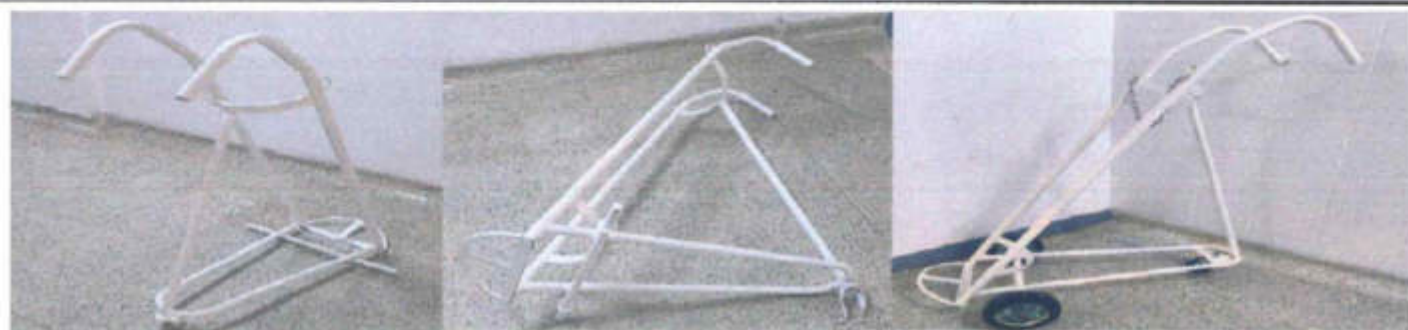
Carro presenta oxidación en estructura general, soporte inferior con desgaste, desprendimiento de la pintura, ruedas dañadas pines oxidados.

Se realiza desensamble de el carro, decapado completo de la estructura general, alistamiento de ela estructuray se aplica pintura epóxica tres en uno blanca, se realiza cambio de ruedas, cadenas del carro, se arma y se entrega funcionando correctamente.

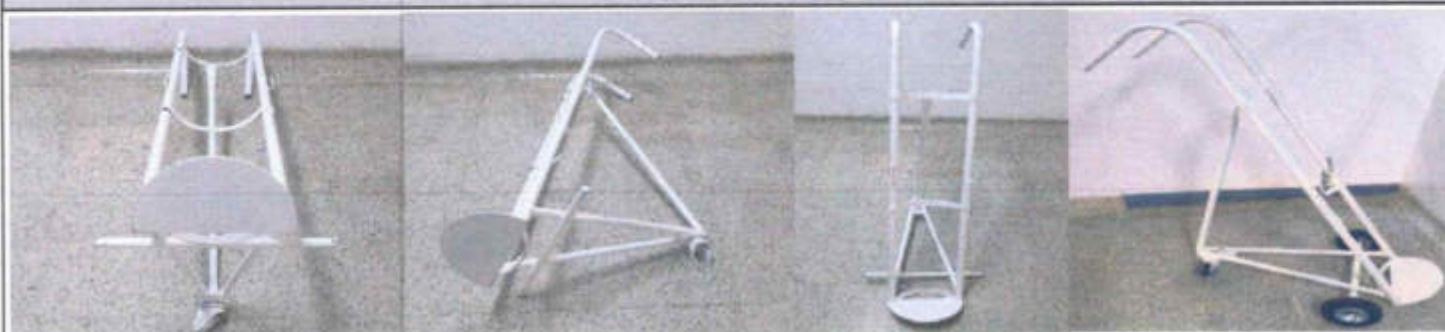
Carro presenta oxidación en estructura general, soporte inferior con desgaste, desprendimiento de la pintura, ruedas dañadas pines oxidados.

Se realiza desensamble de el carro, decapado completo de la estructura general, alistamiento de ela estructuray se aplica pintura epóxica tres en uno blanca, se realiza cambio de ruedas, cadenas del carro, se arma y se entrega funcionando correctamente.

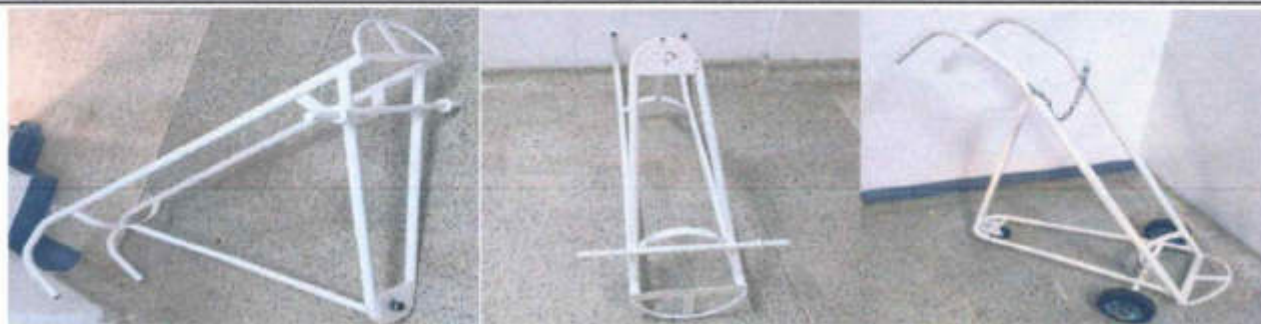
Carro presenta oxidación en estructura general, soporte inferior con desgaste, desprendimiento de la pintura, ruedas dañadas pines oxidados.

Se realiza desensamble de el carro, decapado completo de la estructura general, alistamiento de ela estructuray se aplica pintura epóxica tres en uno blanca, se realiza cambio de ruedas, cadenas del carro, se arma y se entrega funcionando correctamente.

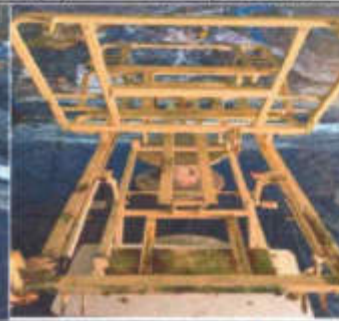
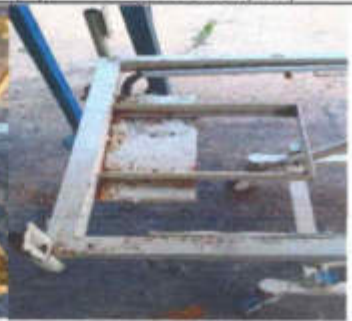
Cama presenta oxidación en estructura general, rejilla del espaldar, rejilla inferior del piecero, soporte del piecero, los soporte mecánico de las barandas presentan desprendimiento de la pintura, módulo de control con oxidación, oxidacion en mecanismos de freno central,

Se realiza desensamble de la cama, decapado completo de la estructura general para retirar oxidacion, alistamiento de la estructura y aplicado de pintura epóxica tres en uno según muestra, se realiza ensamble de la cama y se entrega funcionando correctamente.

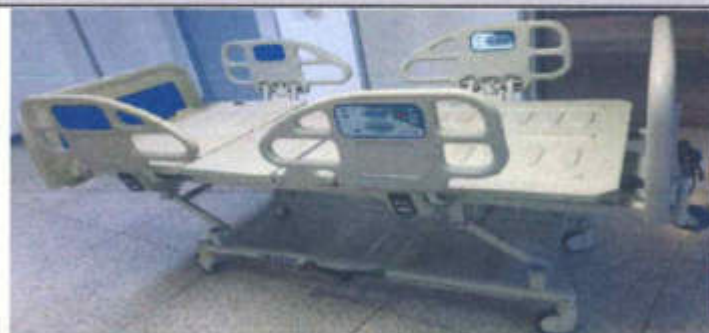
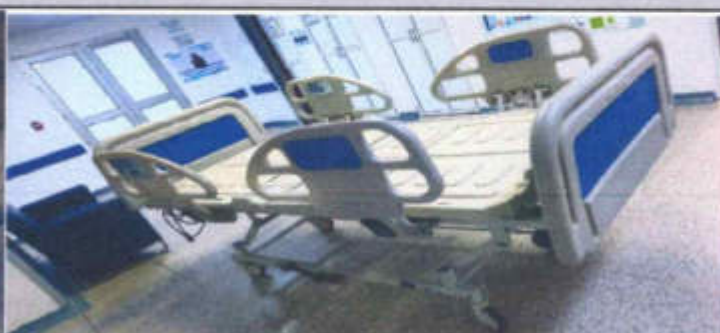
Cama presenta oxidación en estructura general, rejilla del espaldar, rejilla inferior del piecero, soporte del piecero, los soporte mecánico de las barandas presentan desprendimiento de la pintura, módulo de control con oxidación, oxidacion en mecanismos de freno central,

Se realiza desensamblaje de la cama, decapado completo de la estructura general para retirar oxidacion, alistamiento de la estructura y aplicado de pintura epóxica tres en uno según muestra, se realiza ensamble de la cama y se entrega funcionando correctamente.

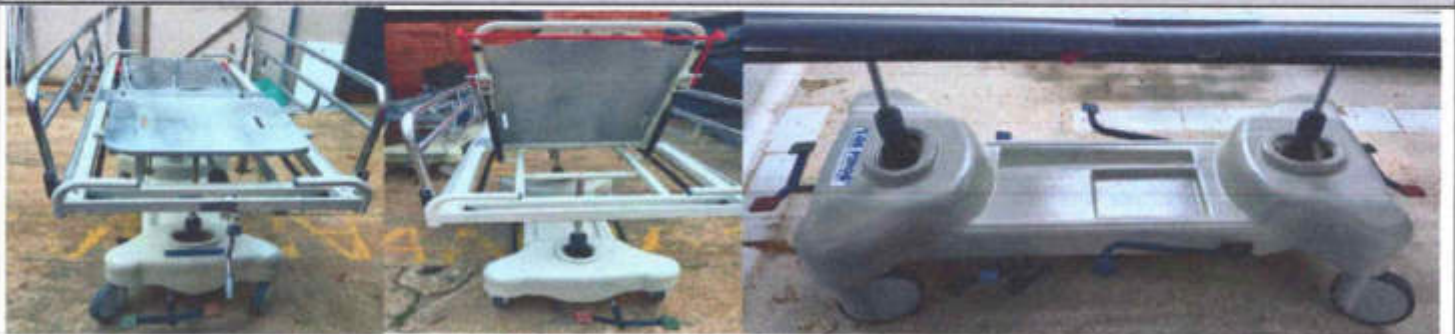
Cama presenta oxidación en estructura general, estructura del espaldar con oxidacion, estructura inferior del piecero con oxidacion, soporte mecánico de las barandas presentan desprendimiento de la pintura, carcasa plastica de la base en mal estado.

Se realiza desensamblaje de la camilla, decapado completo de la estructura en general, alistamiento de la estructura, y se aplica pintura epóxica tres en uno según muestra, se realiza ensamble de la cama y se entrega funcionando correctamente.

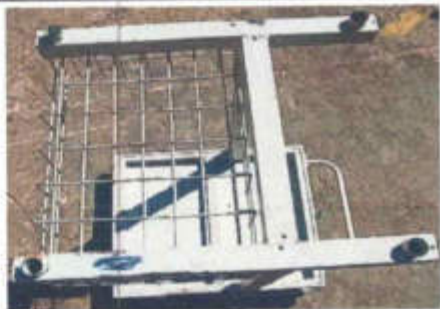
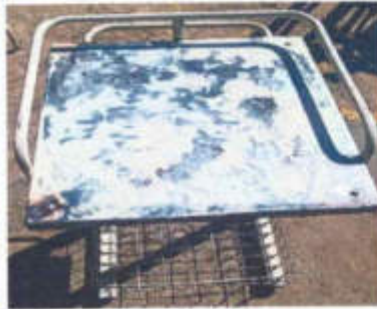
Carro presenta oxidación en estructura general, daño en base de ruedas, la base superior presentan desprendimiento de la pintura.

Se realiza desensamble de las ruedas y el atril del carro, se realiza decapado completo de la estructura general, se hace alistamiento del carro y se aplica pintura epóxica tres en uno según muestra, se realiza ensamble y mantenimiento de las ruedas, se entrega funcionando correctamente.

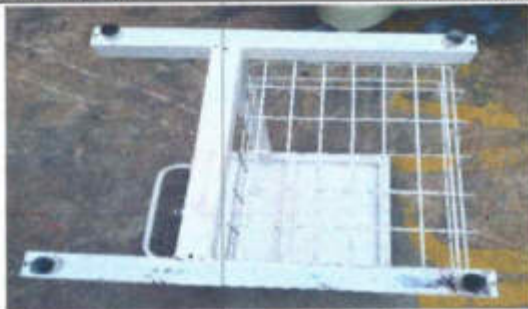
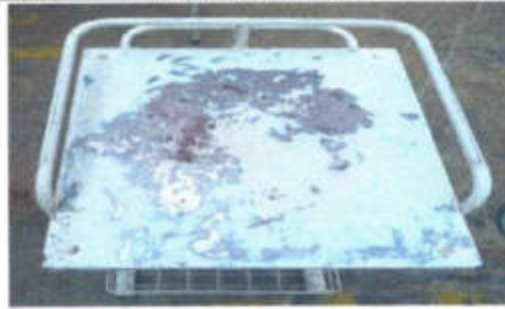
Carro presenta oxidación en estructura general, daño en base de ruedas, la base superior presentan desprendimiento de la pintura.

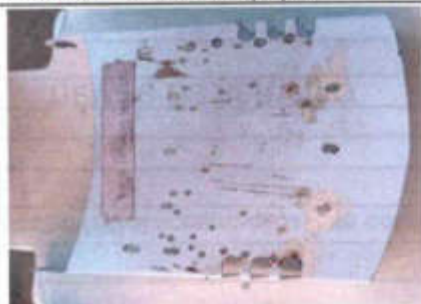
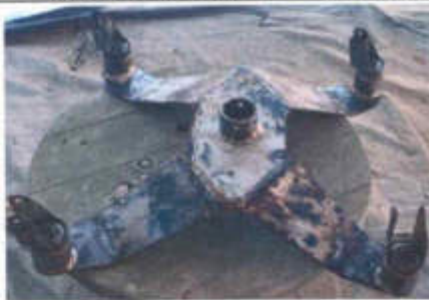
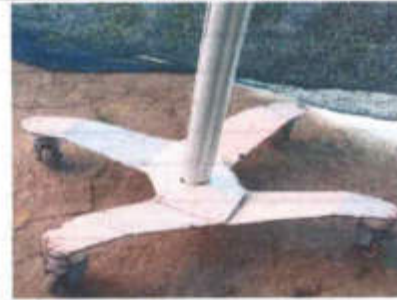
Carro de transporte presenta oxidación en estructura general, daño en las base, tiene desprendimiento de la pintura,
