INFORME DE ACTA PARCIAL No1.

89.04% EJECUCIÓN.

**CONSTRUCCIÓN Y/O REHABILITACIÓN Y/O  
ADECUACIÓN DE ANDENES Y/O SENDEROS  
PEATONALES EN ESPACIO PÚBLICO  
DENTRO DEL ÁREA URBANA DEL  
MUNICIPIO DE TUNJA**

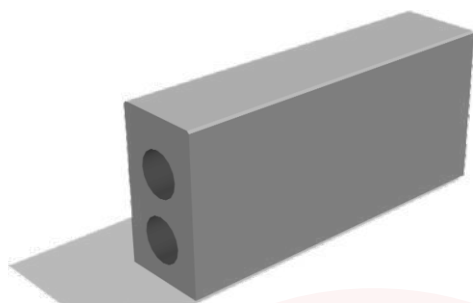
Pieza aligerada prefabricada en concreto de 4 Mpa de modulo de rotura a 28 días, con acabado liso. Se instala sobre una capa de mortero de nivelación con proporción 1:4, con juntas de 1 cm de espesor en mortero 1:3, sirviendo como confinamiento para cambios de material, o sobresaliendo hasta 15 cm respecto al piso para conformar bordes en zonas verdes.

Reinstalar si la base falla, reemplazar en caso de rotura.

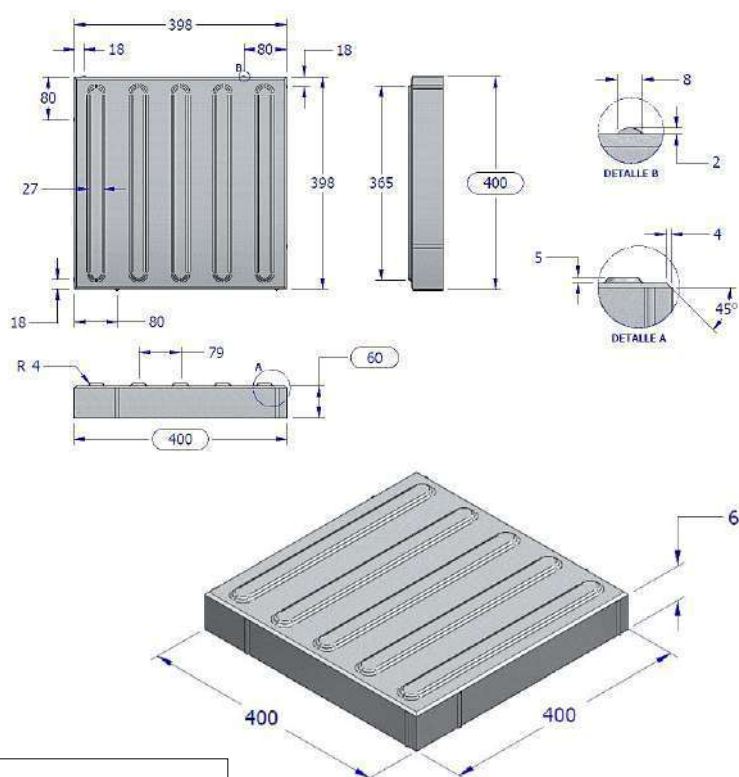
| | <b>LOSETA DE CONCRETO GUÍA 60 X 400 X 400</b> | <b>LL-40406G</b> |

Dimensiones en mm
