DATOS DEL CLIENTE

DATOS DEL EQUIPO

**Marca:** General  
**Modelo:** [4DW91-38D] GENERADOR DIESEL 4DW91-38D  
**N° Serie:** B0508014  
**Fecha Ingreso:** 28 Julio 2025  
**Fecha de compra:**

**Comentarios de recepción:** Revisión generador para realización de mantenimiento preventivo y corrección de fallas. CENTRO DE SALUD SEDE LOS ALMENDROS

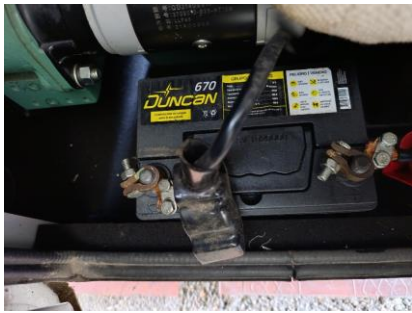
28 Julio 2025 05:39:12 pm  
Batería del equipo

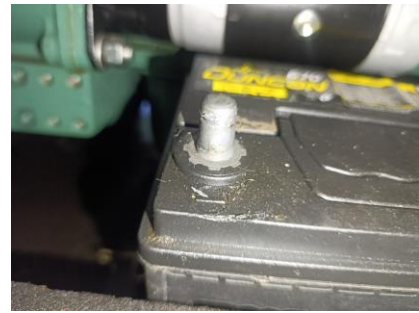
**Comentarios de diagnóstico:** Sede: Puesto de salud los Almendros. Se realiza la revisión del equipo, este enciende de manera correcta, pero comenta el cliente que el generador solo enciende bombillos y dos aires acondicionados, al revisar las conexiones de potencia del generador se encontró que una de estas estaba suelta se desconoce el motivo, por tal motivo se requiere una revisión con un eléctrico para verificar si puede conectarse ese cable para trabajar más equipo en el puesto de salud. A demás de esto se encontró que la batería tenía un desgaste en el borne negativo debido a un mal contacto debido a que el terminal queda muy grande, esto puede solucionarse con unos bujes para la batería.

28 Julio 2025 05:39:12 pm  
Borne desgastado por mal contacto

**Comentarios de reparación:** SE REALIZA LA INSTALACION DE LOS BUJES PARA LAS BORNAS DE BATERIA, ESTO PARA EVITAR EL DESGASTE DE LOS TERMINALES Y LAS BORNAS DEBIDO AL CALENTAMIENTO POR EL MAL CONTACTO DE ESTOS DOS COMPONENTES ASEGURANDO UN BUEN CONTACTO PARA EVITAR RECALENTAMIENTOS EN LA BATERIA Y EL MOTOR DE ARRANQUE. ADEMAS DE ESTO SE REALIZA LA DISTRIBUCION CORRECTA DE CARGAS DEL CENTRO DE SALUD DEBIDO A QUE ESTE SOLO MANEJA UN PORCENTAJE DEL CENTRO DE SALUD, SE ACLARA QUE EL GENERADOR NO PUEDE CON TODA LA CARGA DEL CENTRO DE SERVICIOS POR LO CUAL SE DEJAN TRABAJANDO CON EL GENERADOR LOS EQUIPOS INDISPENSABLES EN UNA EMERGENCIA.

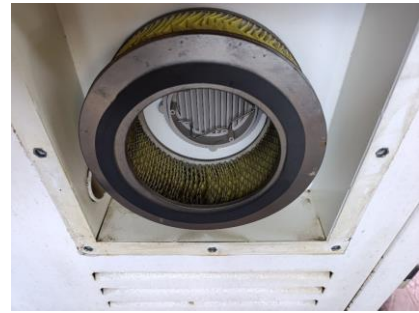
28 Julio 2025 05:39:12 pm  
Filtro de aire

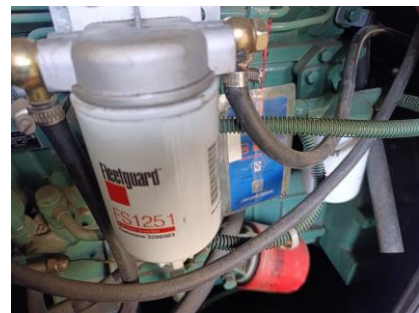
28 Julio 2025 05:39:12 pm  
Filtro separador de agua

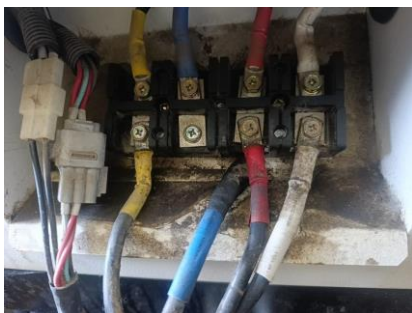
28 Julio 2025 05:39:12 pm  
Línea desconectada, se requiere revisar porque esa línea está desconectada

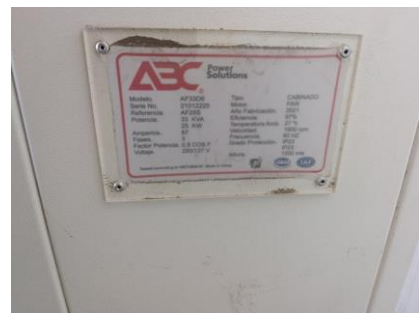
28 Julio 2025 05:39:12 pm  
Placa del generador
