**MINISTERIO DE TRANSPORTE**

**INFORME MENSUAL DE ADMINISTRACION VIAL  
No. 43**

**PERIODO  
1 AL 31 DE JULIO DE 2023.**

**ADMINISTRACIÓN VIAL DE LAS CARRETERAS A CARGO DE LA TERRITORIAL  
CASANARE MODULO 1, GRUPO 2**

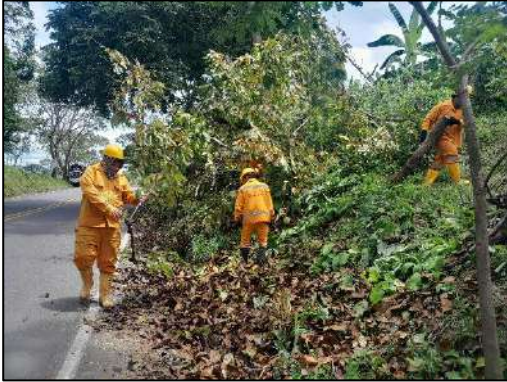
**Foto 1:** LIMPIEZA DE CALZADA – PR 42+0500 - 6513

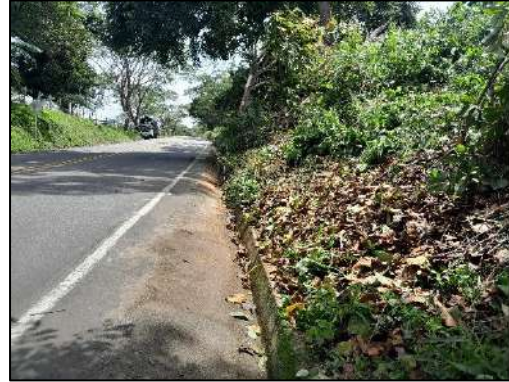
**Foto 2:** LIMPIEZA DE CALZADA – PR 42+0500 - 6513

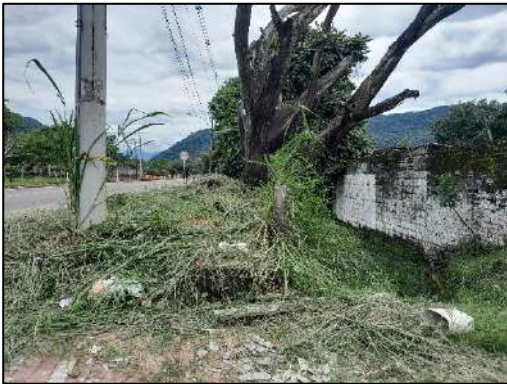
**Foto 3:** ROCERIA – PR 0+0250 - 6513

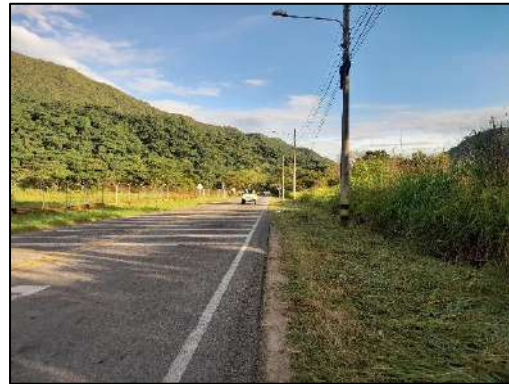
**Foto 4:** ROCERIA – PR 0+0800 - 6513

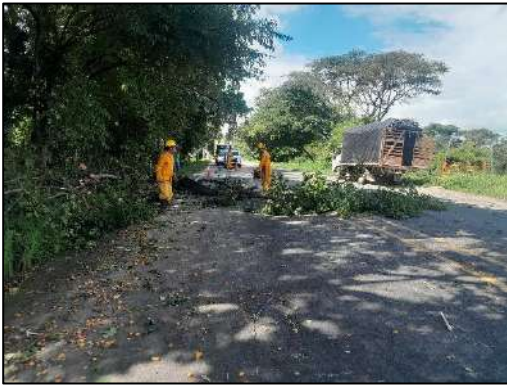
**Foto 5:** LIMPIEZA DE CALZADA – PR 34+0900 - 6513

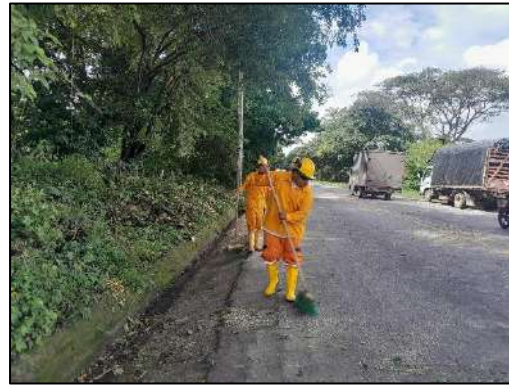
**Foto 6:** LIMPIEZA DE CALZADA – PR 34+0900 - 6513

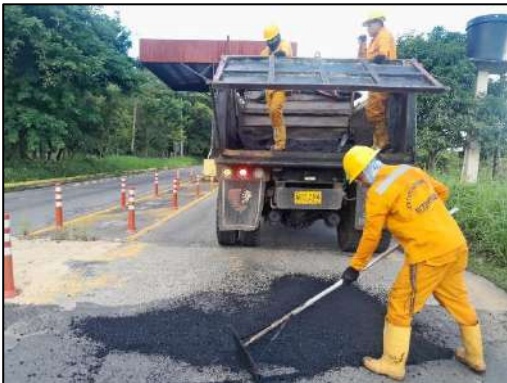
**Foto 7:** TAPA HUECOS (BACHEO) – PR 34+0850 - 6513

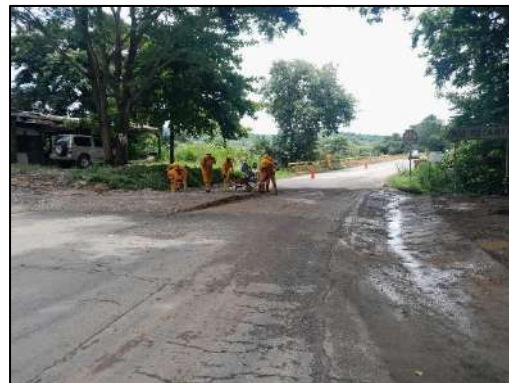
**Foto 8:** LIMPIEZA DE CALZADA – PR 33+0100 - 6513

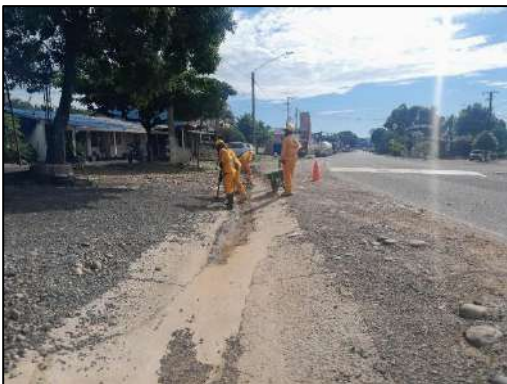
**Foto 9:** LIMPIEZA DE CUNETA – PR 30+0350 - 6513

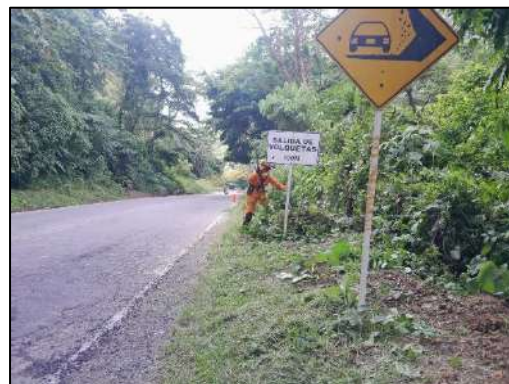
**Foto 10:** ROCERIA – PR 2+0100 - 6513

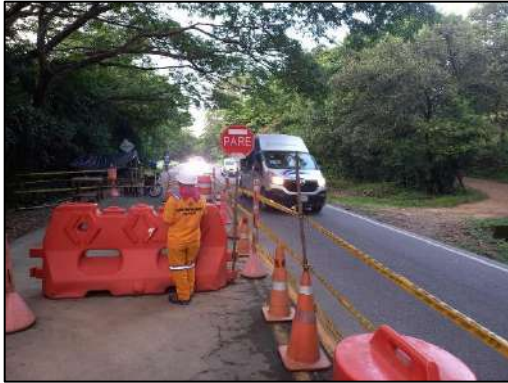
- PR 57+0000 – Puente Ramón Nonato Pérez: Presenta deterioro de la junta metálica, accesos de entrada y salida del carril izquierdo. En inspección realizada con personal el Proyecto INVIAS/PUJ/UNIANDES, el cual tiene por objeto un nuevo sistema inteligente de puentes, el cual incluye dentro de sus actividades de monitoreo e instrumentación, frente a la socavación, fatiga, vulnerabilidad sísmica, capacidad de carga, alarmas tempranas, etc. Se observaron fisuras en el cordón de soldadura, por lo cual, se procedió a realizar el día 29 de octubre, ensayos no destructivos de ultrasonido a diferentes conexiones soldadas. Encontrando en la luz No. 7, en siete de las conexiones grietas o fisuras (profundas).

**Foto 11:** CONTROL DE TRAFICO PUEBLO RAMON NONATO PEREZ (RIO PAUTO) – PR 57+0000 – 6513

Por lo anterior, ante los daños encontrados, el personal que conforma el Proyecto INVIAS/PUJ/UNIANDES, sugiere un cierre preventivo de solamente el carril derecho para garantizar la seguridad del tráfico y los usuarios, y también para continuar con las labores

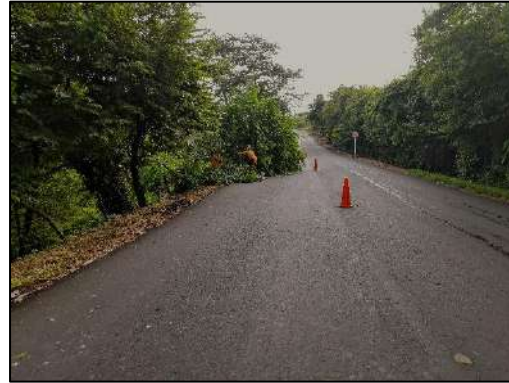
**Foto 12:** LIMPIEZA DE CALZADA – PR 4+0000 - 6514

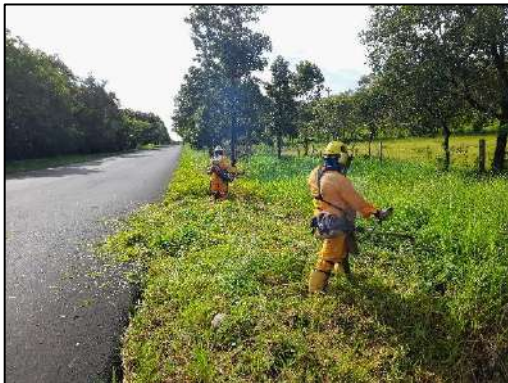
**Foto 13:** ROCERIA – PR 6+0250 - 6514

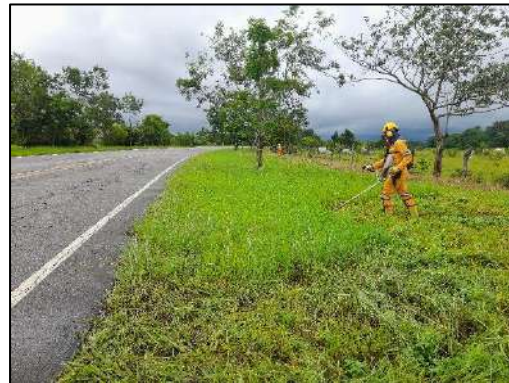
**Foto 14:** ROCERIA – PR 10+0100 - 6514

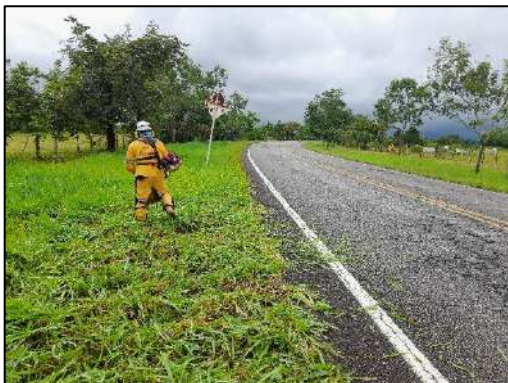
**Foto 15:** ROCERIA – PR 10+0250 - 6514

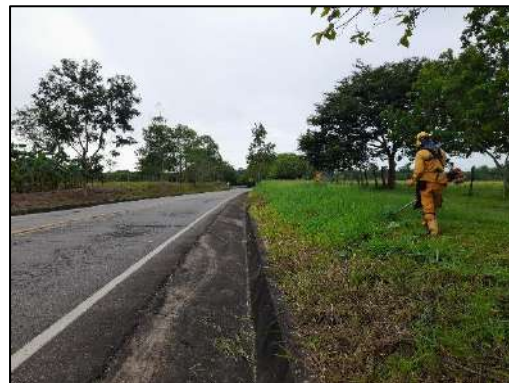
**Foto 16:** ROCERIA – PR 14+0800 - 6514

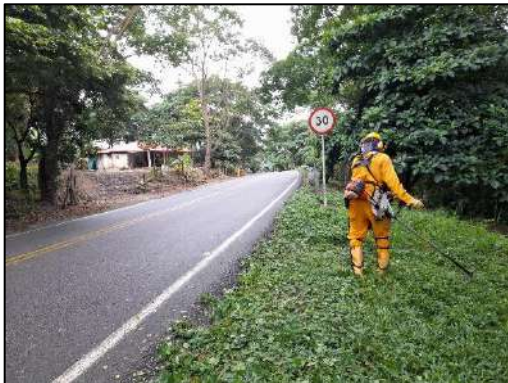
**Foto 19:** ROCERIA – PR 55+0050 - 6513

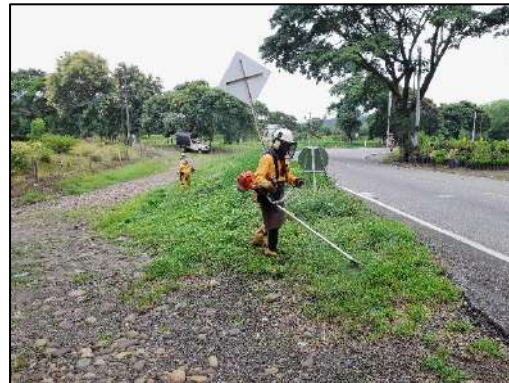
**Foto 20:** ROCERIA – PR 57+0400 - 6513

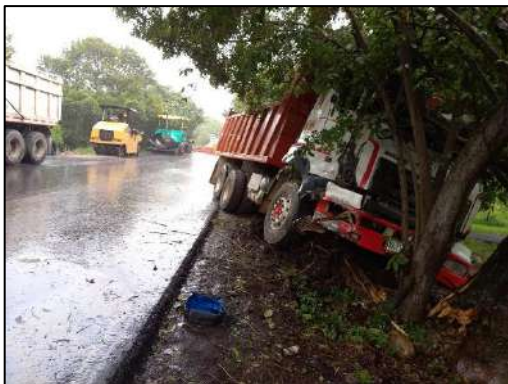
**Foto 21:** REPORTE DE ACCIDENTALIDAD – PR 7+0300 - 6514

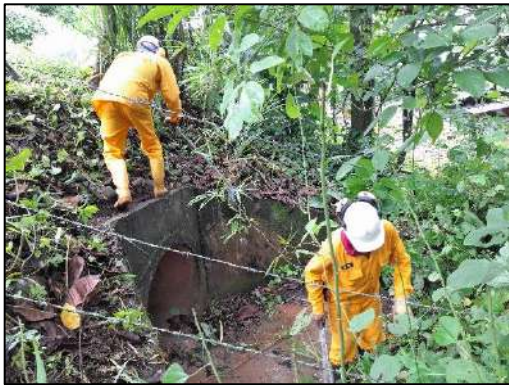
**Foto 25:** LIMPIEZA DE ALCANTARILLAS – PR 58+0075 - 6513

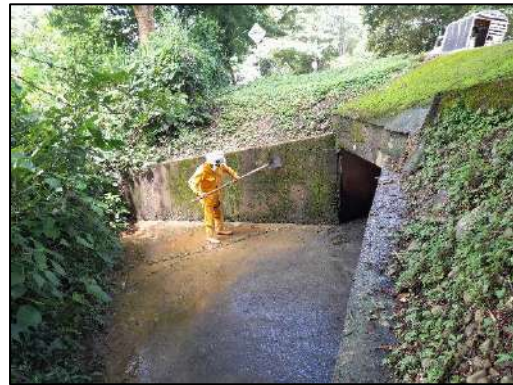
**Foto 26:** LIMPIEZA DE ALCANTARILLAS – PR 59+0280 - 6513

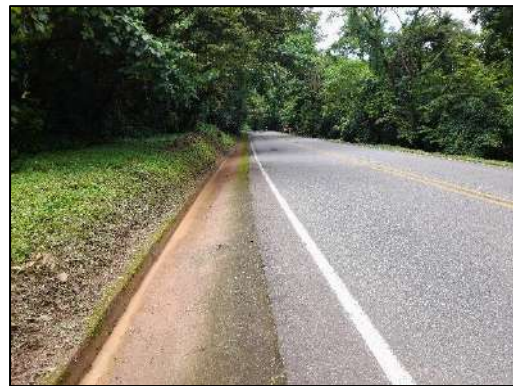
**Foto 28:** LIMPIEZA DE CUENTAS – PR 59+0100 - 6513

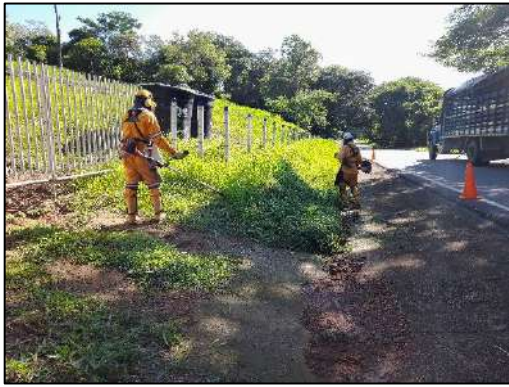
**Foto 29:** ROCERIA – PR 63+0200 - 6513

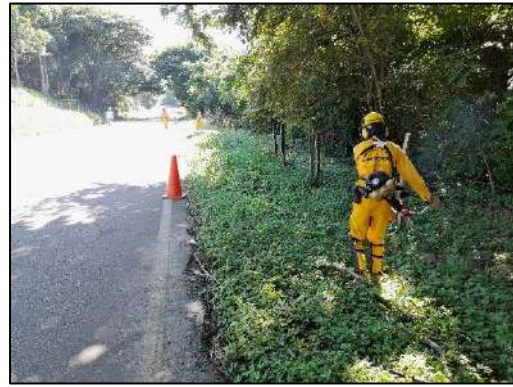
**Foto 30:** ROCERIA – PR 66+0800 - 6513

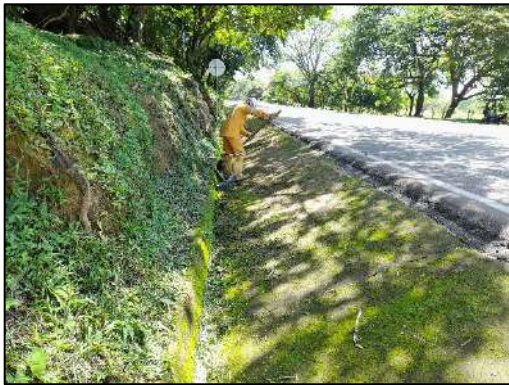
**Foto 31:** LIMPIEZA DE CUENTAS – PR 62+0250 - 6513

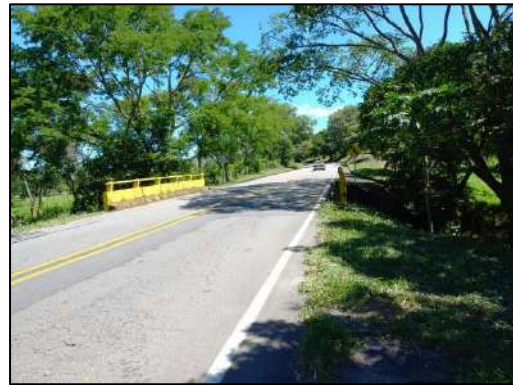
**Foto 32:** LIMPIEZA DE PUENTES – LA MORENA – PR 61+0672 - 6513

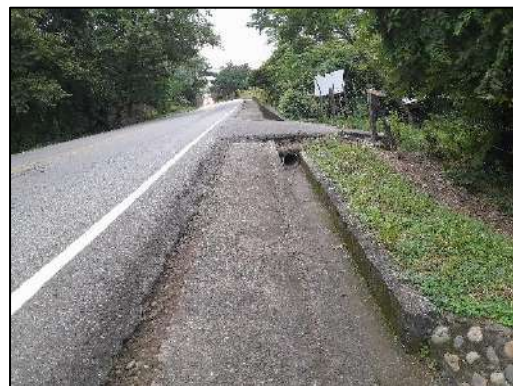
**Foto 34:** LIMPIEZA DE CUENTAS – PR 63+0900 - 6513

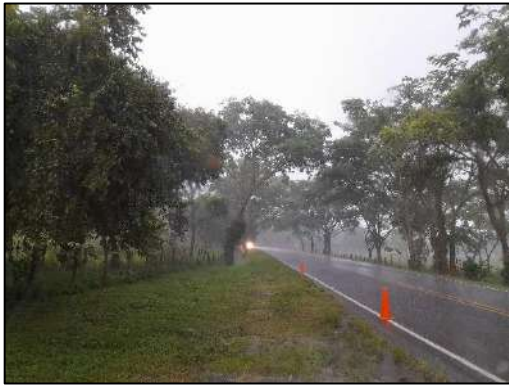
**Foto 35:** ROCERIA – PR 67+0100 - 6513

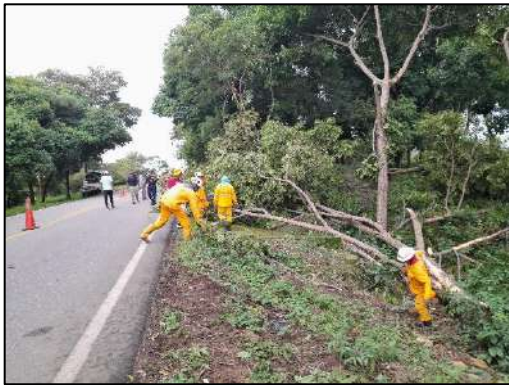
**Foto 37:** LIMPIEZA DE CALZADA – PR 67+0900 - 6513

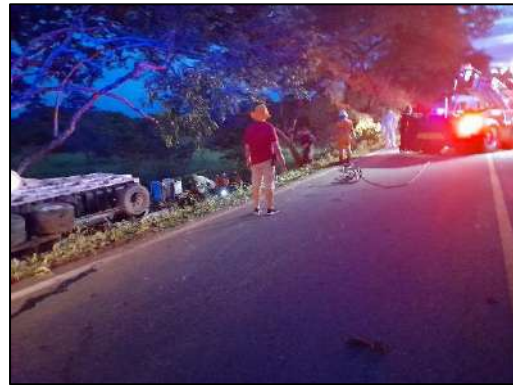
**Foto 38:** APOYO A LA POLICA DE CARRETERAS – PR 67+0800 - 6513

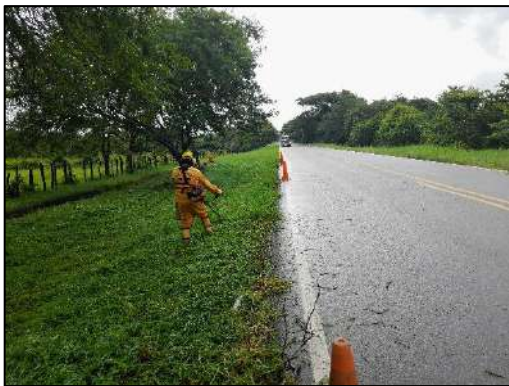
**Foto 39:** ROCERIA – PR 68+0200 - 6513

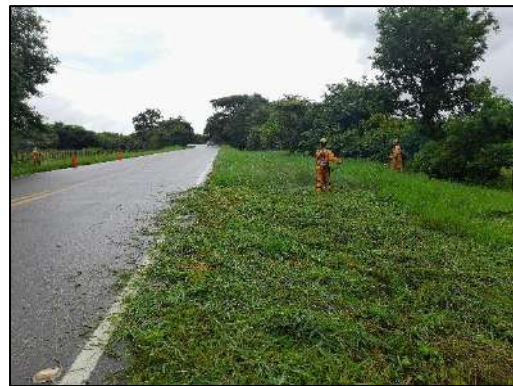
**Foto 40:** ROCERIA – PR 69+0200 - 6513

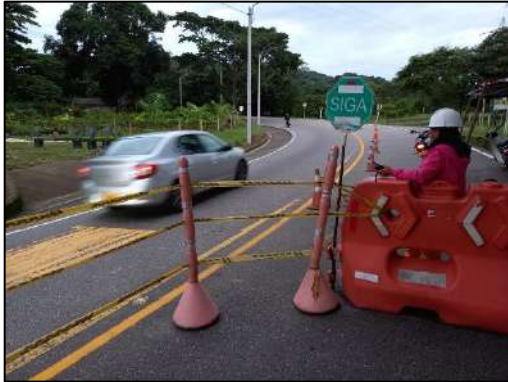
**Foto 41:** CONTROL DE TRAFICO PUENTE RAMON NONATO PEREZ (RIO PAUTO) – PR 57+0000 – 6513

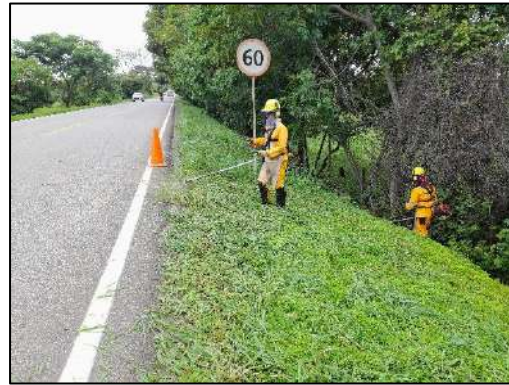
**Foto 42:** ROCERIA – PR 69+0800 – 6513

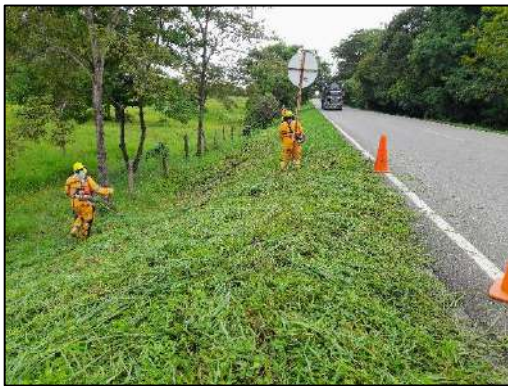
**Foto 43:** ROCERIA – PR 70+0200 - 6513

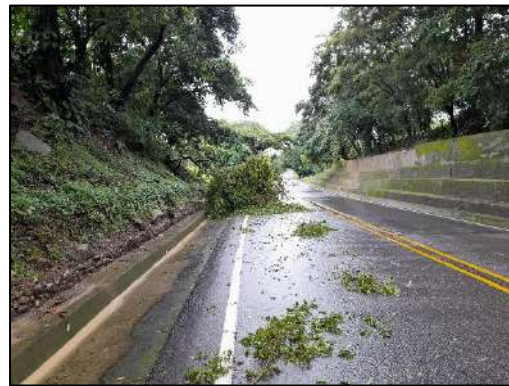
**Foto 44:** LIMPIEZA DE CALZADA – PR 62+0050 - 6513

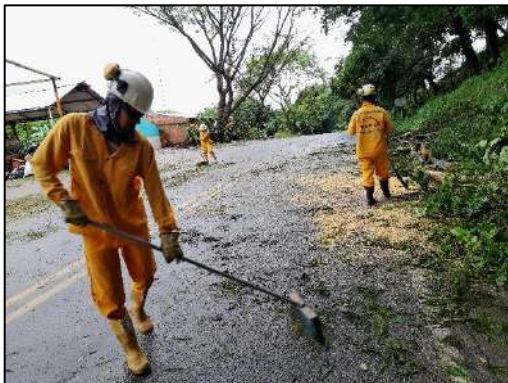
**Foto 45:** LIMPIEZA DE CALZADA – PR 33+0100 - 6513

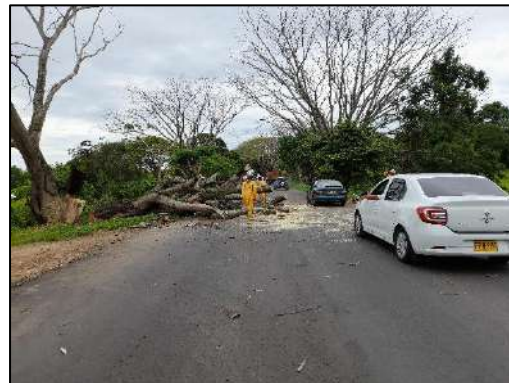
**Foto 46:** PODA – PR 1+0400 - 6514

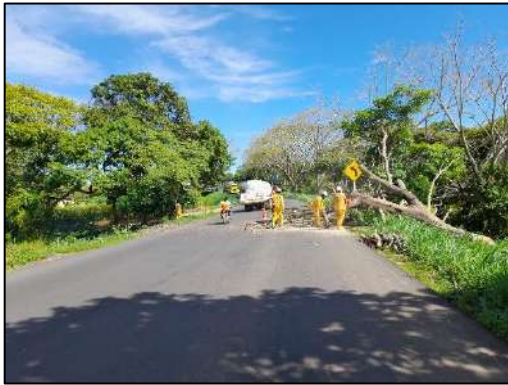
**Foto 47:** PODA – PR 1+0450 - 6514

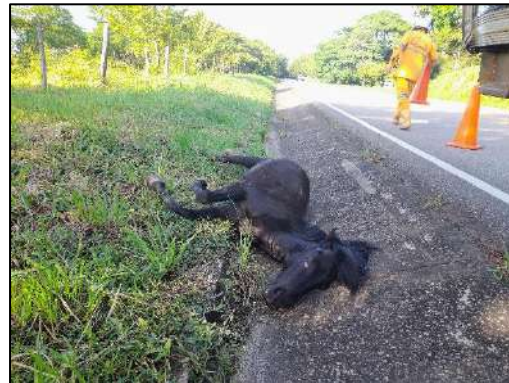
**Foto 50:** REPORTE DE ATROPELLAMIENTO ANIMAL – PR  
63+0970 - 6513

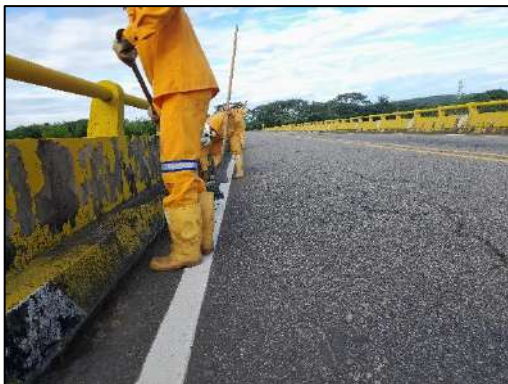
**Foto 51:** LIMPIEZA DE PUENTES – GUACHIRIA – PR 76+0756 -  
6513

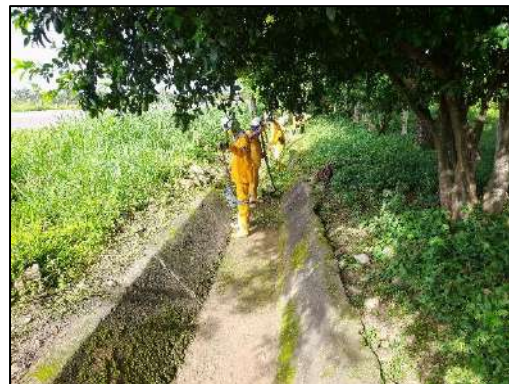
**Foto 52:** LIMPIEZA DE CUNETAS – PR 77+0300 - 6513

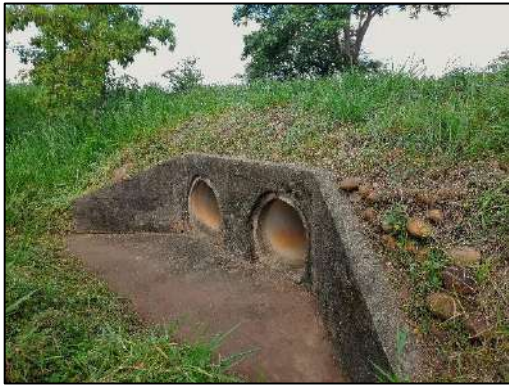
**Foto 53:** LIMPIEZA DE ALCANTARILLAS – PR 79+0490 - 6513

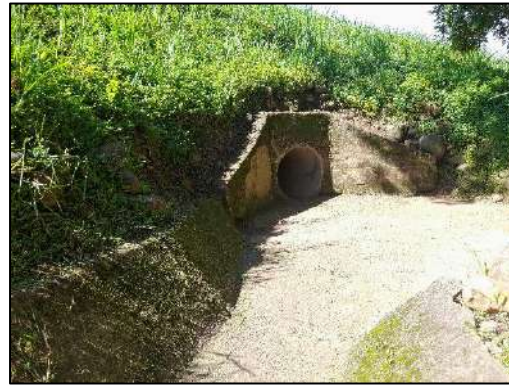
**Foto 54:** LIMPIEZA DE ALCANTARILLAS – PR 78+0470 - 6513

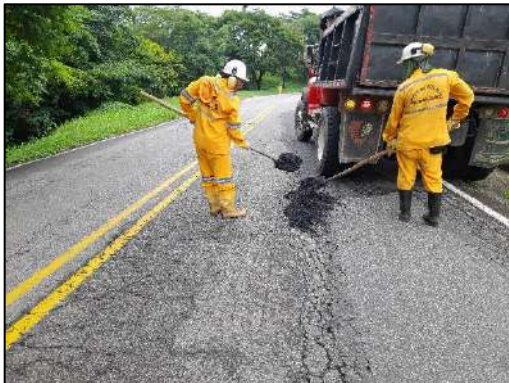
**Foto 55:** TAPA HUECOS (BACHEO) – PR 55+0550 - 6513

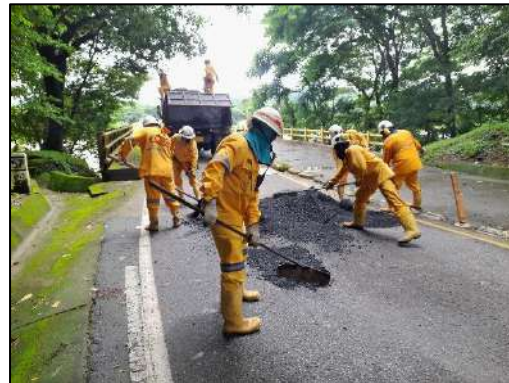
**Foto 56:** TAPA HUECOS (BACHEO) – PR 57+0000 - 6513

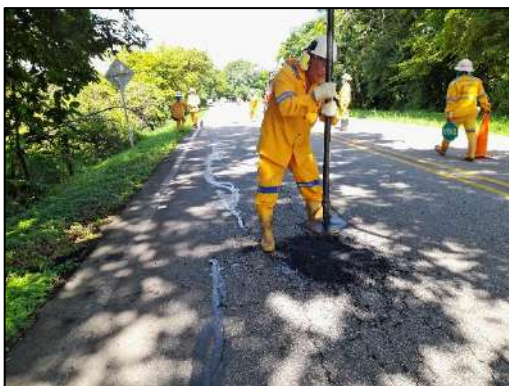
**Foto 57:** TAPA HUECOS (BACHEO) – PR 59+0450 - 6513

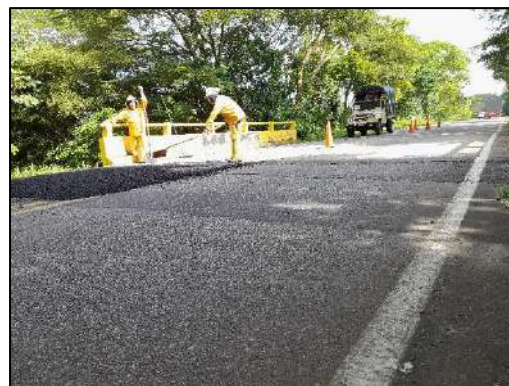
**Foto 58:** TAPA HUECOS (BACHEO) – PR 64+0950 - 6513

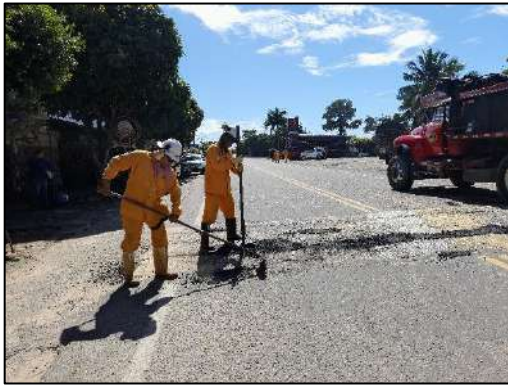
**Foto 59:** TAPA HUECOS (BACHEO) – PR 70+0700 - 6513

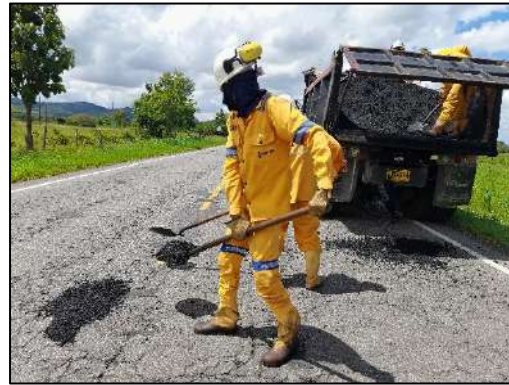
**Foto 60:** TAPA HUECOS (BACHEO) – PR 77+0800 - 6513

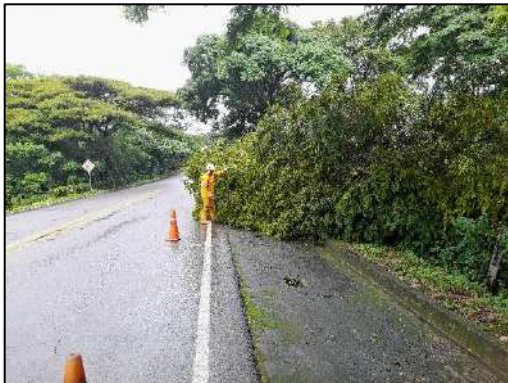
**Foto 61:** LIMPIEZA DE CALZADA – PR 59+0460 - 6513

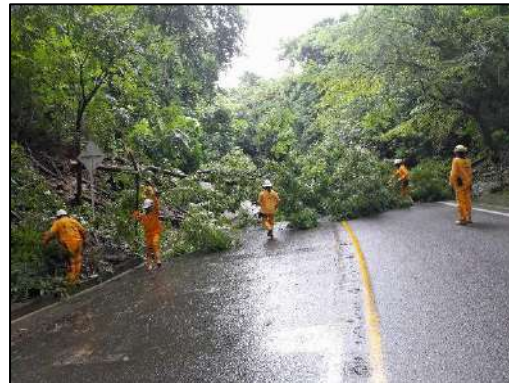
**Foto 62:** LIMPIEZA DE CALZADA – PR 56+0950 - 6513

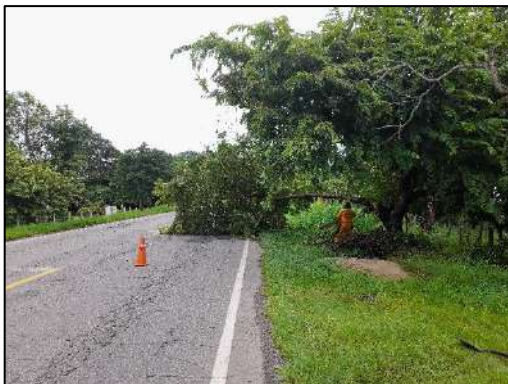
**Foto 63:** LIMPIEZA DE CALZADA – PR 88+0250 - 6513

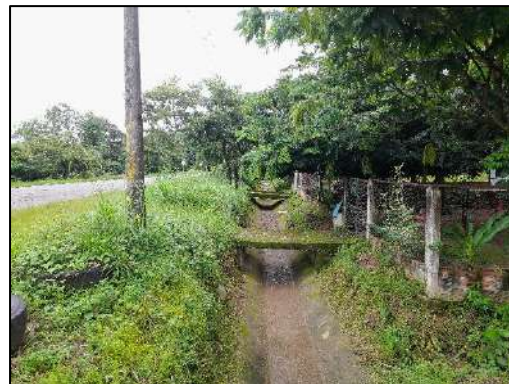
**Foto 64:** LIMPIEZA DE CUNETAS – PR 88+0750 - 6513

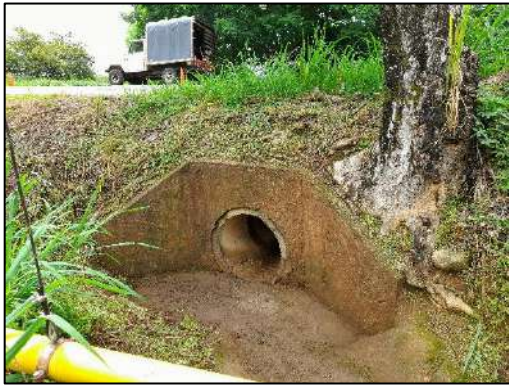
**Foto 65:** LIMPIEZA DE ALCANTARILLAS – PR 87+0880 - 6513

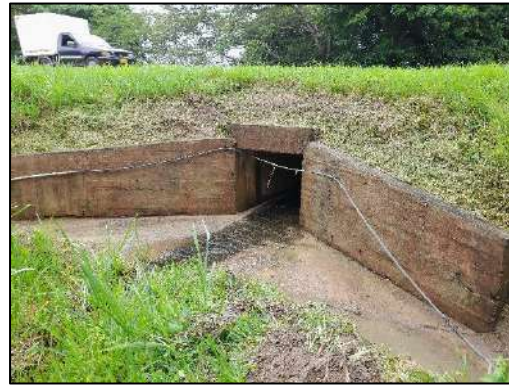
**Foto 66:** LIMPIEZA DE ALCANTARILLAS – PR 88+0630 - 6513

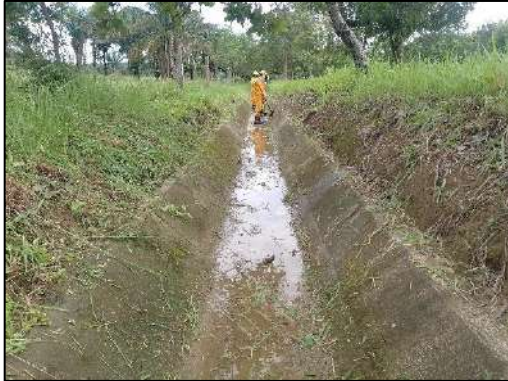
**Foto 67:** LIMPIEZA DE CUNETAS – PR 22+0100 – 6514

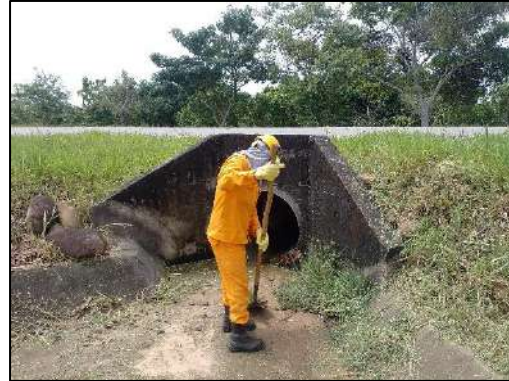
**Foto 68:** LIMPIEZA DE ALCANTARILLAS – PR 21+0900 – 6514

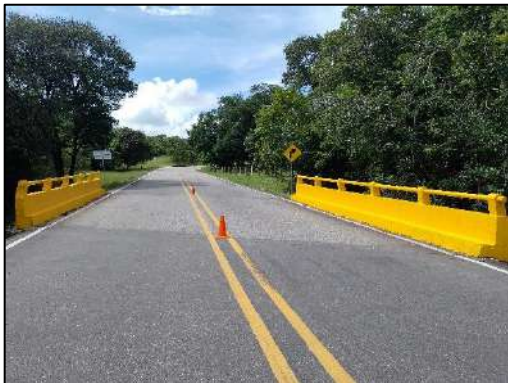
**Foto 69:** LIMPIEZA DE PUENTES – CASA ROJA – PR 20+0358 - 6514

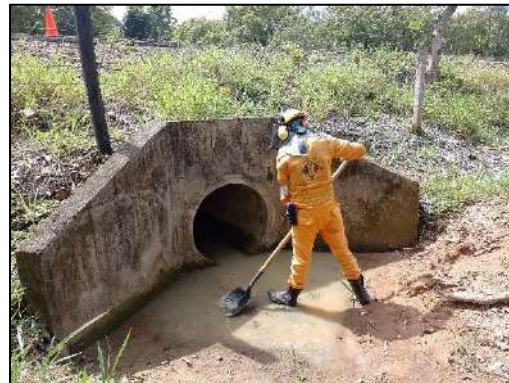
**Foto 70:** LIMPIEZA DE ALCANTARILLAS – PR 22+0200 – 6514

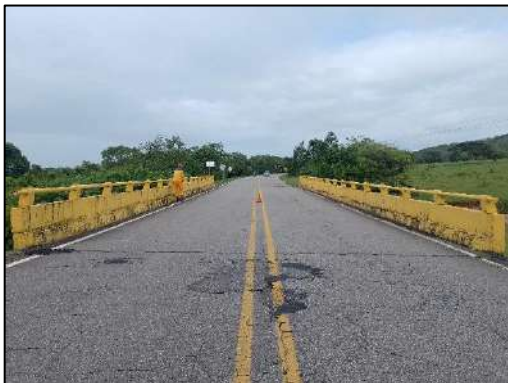
**Foto 71:** LIMPIEZA DE PUENTES – CAÑO DOBLE – PR 28+0867 - 6514

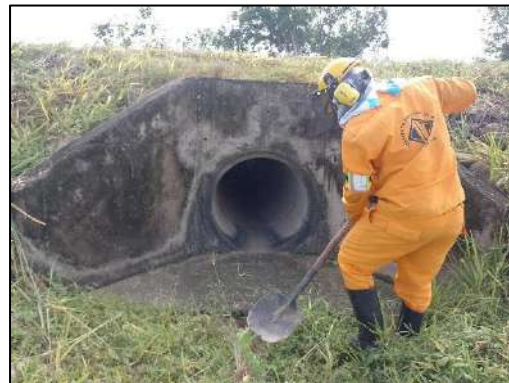
**Foto 72:** LIMPIEZA DE ALCANTARILLAS – PR 29+0260 – 6514

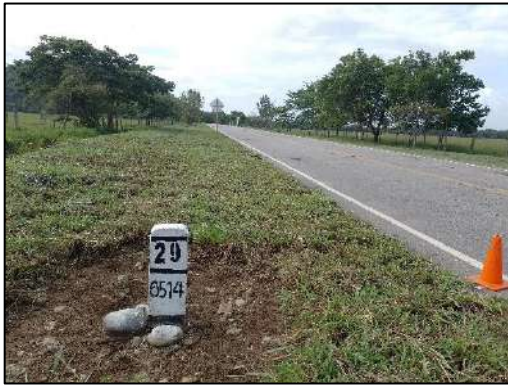
**Foto 73:** MANTENIMIENTO DE LA SEÑALIZACION EXISTENTE -  
PR 29+0000 – 6514

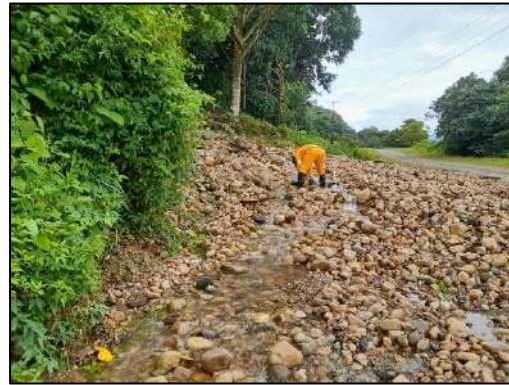
**Foto 74:** LIMPIEZA DE CALZADA – PR 72+0100 – 6514

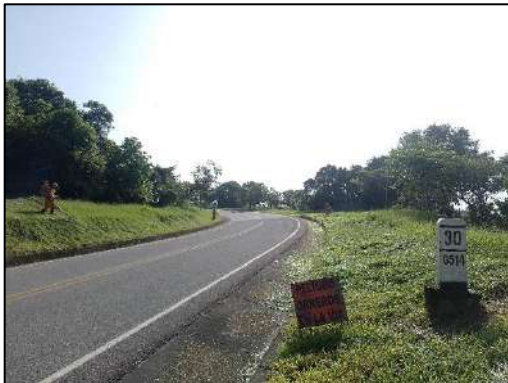
**Foto 75:** ROCERIA – PR 30+0050 – 6514

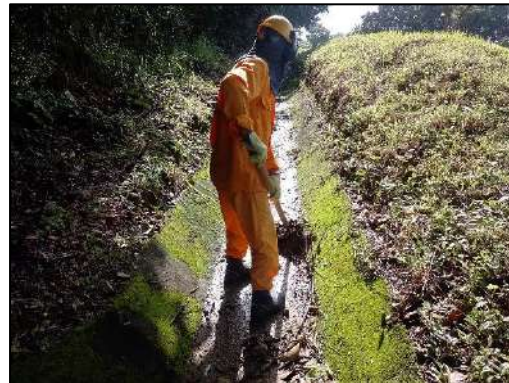
**Foto 76:** LIMPIEZA DE CUENTAS – PR 29+0900 - 6514

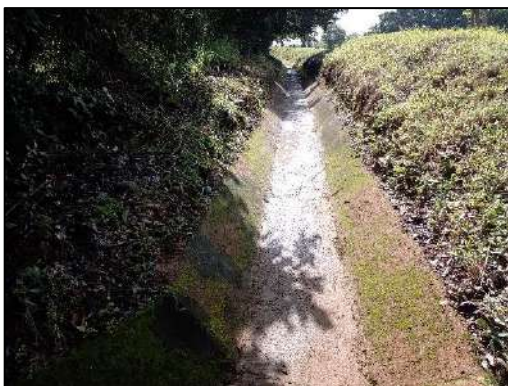
**Foto 77:** LIMPIEZA DE CUENTAS – PR 30+0100 - 6514

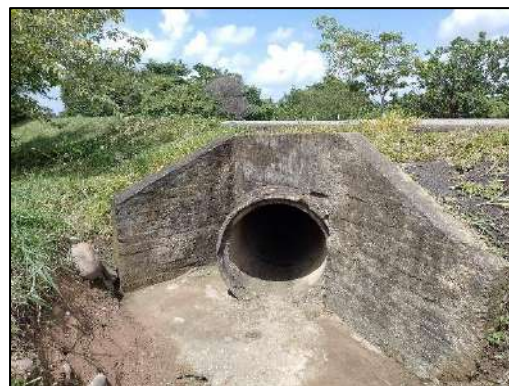
**Foto 78:** LIMPIEZA DE ALCANTARILLAS – PR 32+0685 – 6514

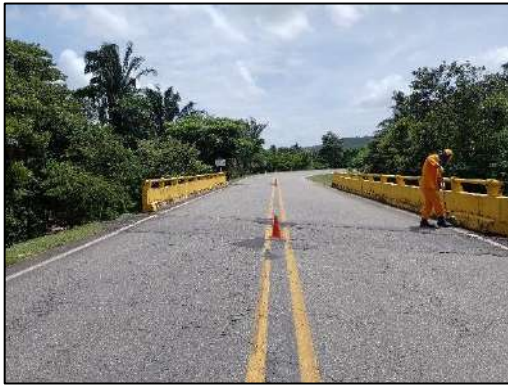
**Foto 79:** LIMPIEZA DE PUENTES – EL FIQUE – PR 31+0900 – 6514

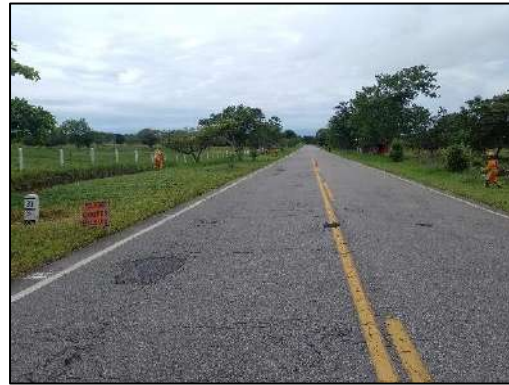
**Foto 80:** ROCERIA – PR 33+0050 – 6514

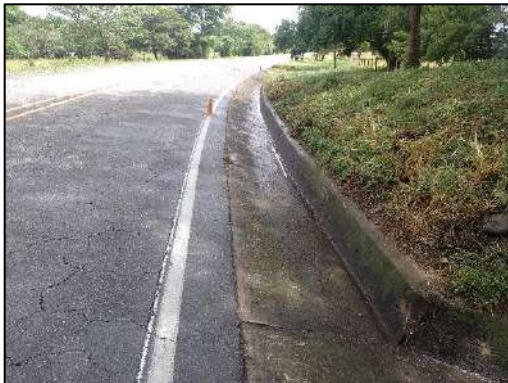
**Foto 81:** LIMPIEZA DE CUENTAS – PR 33+0580 – 6514

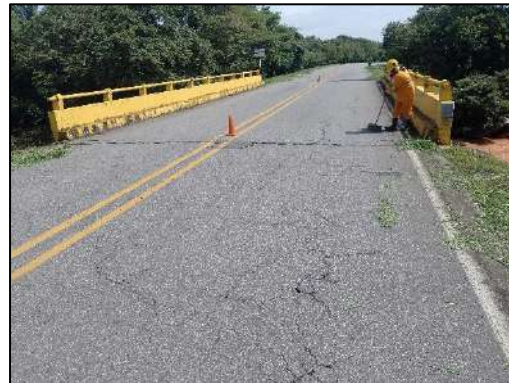
**Foto 82:** LIMPIEZA DE PUENTES - MARAURE – PR 34+0727 – 6514

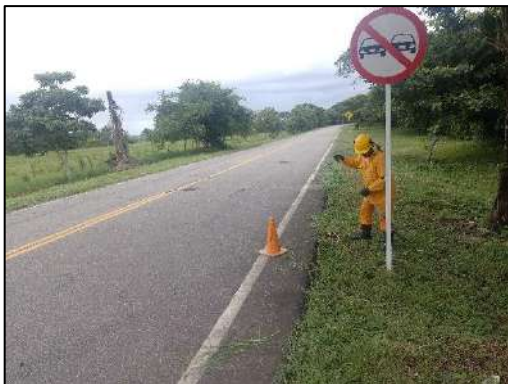
**Foto 83:** MAMTENIMIENTO DE LA SEÑALIZACION EXISTENTE – PR 35+0430 – 6514

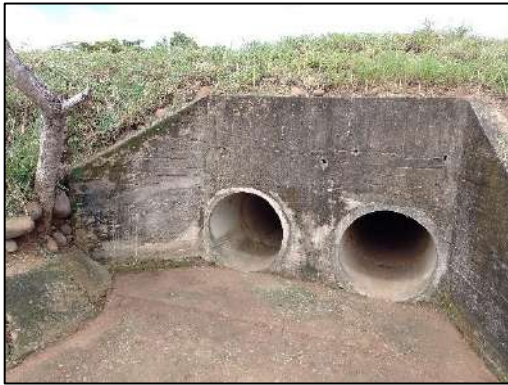
**Foto 84:** LIMPIEZA DE CUENTAS – PR 32+0210 – 6514

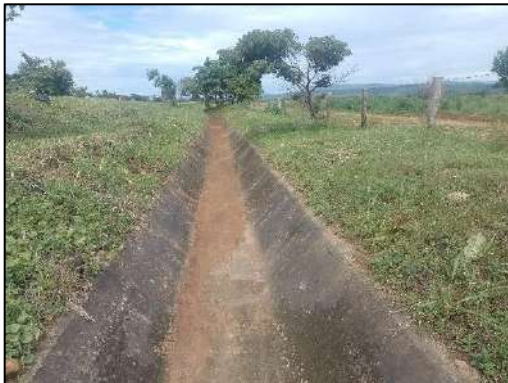
**Foto 86:** ROCERIA – PR 38+0000 – 6514

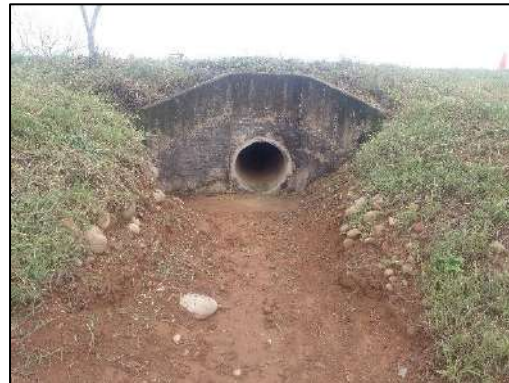
**Foto 87:** LIMPIEZA DE CUENTAS – PR 39+0350 - 6514

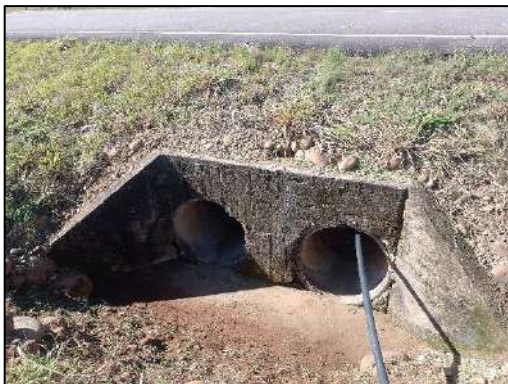
**Foto 88:** LIMPIEZA DE ALCANTARILLAS – PR 38+0430 – 6514

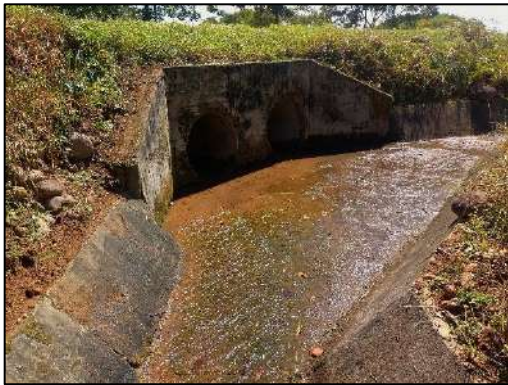
**Foto 92:** LIMPIEZA DE ALCANTARILLAS – PR 46+0300 - 6514

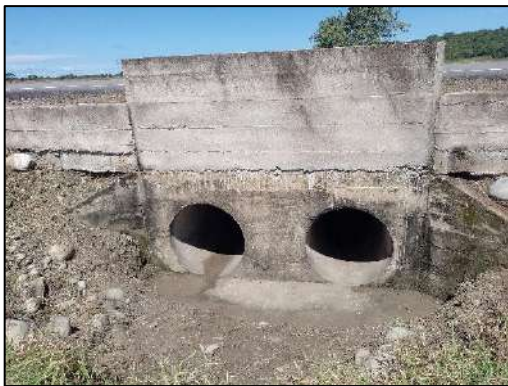
**Foto 94:** LIMPIEZA DE CUENTAS – PR 39+0100 - 6514

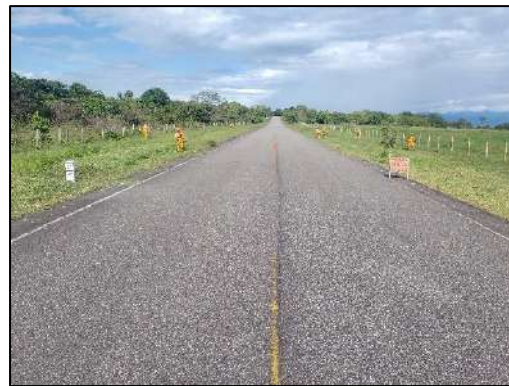
**Foto 95:** LIMPIEZA DE ALCANTARILLA – PR 50+0350 – 6514

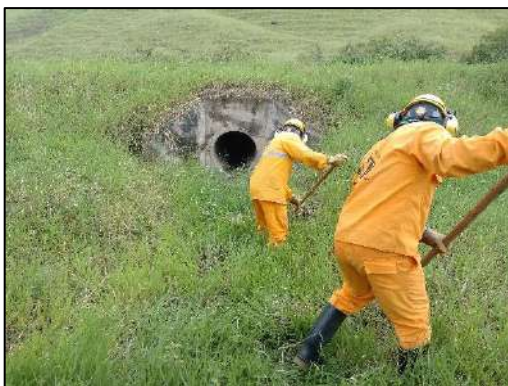
**Foto 100:** LIMPIEZA DE CALZADA – PR 22+0650 – 6514

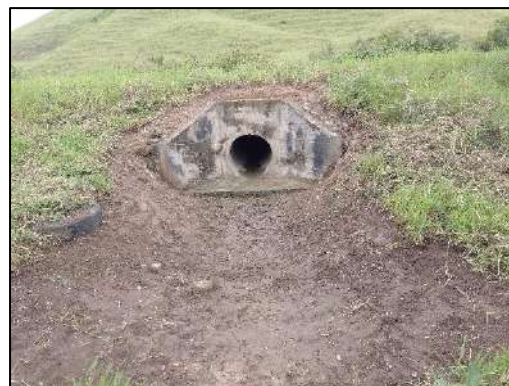
**Foto 101:** LIMPIEZA DE ALCANTARILLA – PR 51+0450 – 6514

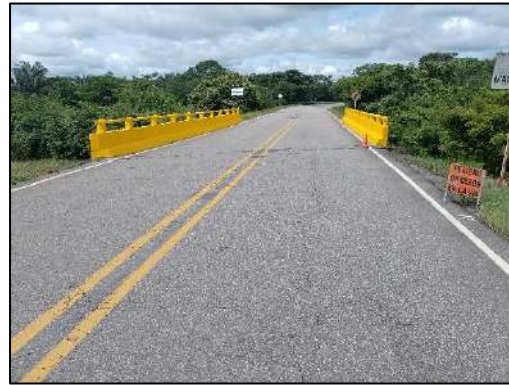
**Foto 103:** MANTENIMIENTO DE LA SEÑALIZACION EXISTENTE – PR 55+0000 – 6514

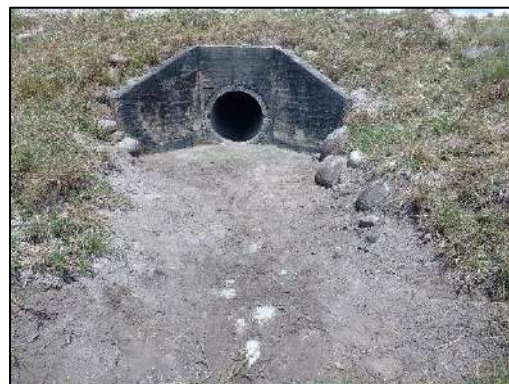
**Foto 107:** LIMPIEZA DE ALCANTARILLA – PR 59+0300 – 6514

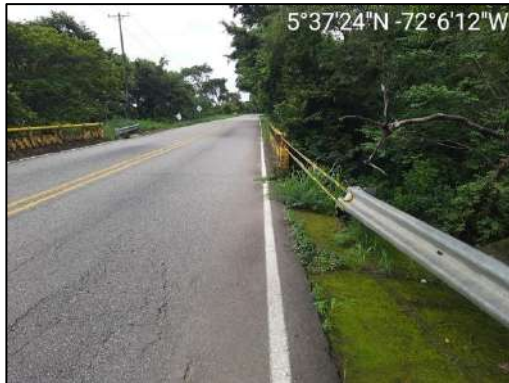
**Foto 109:** INSPECCION DEL ESTADO DE LA VIA – PR 51+0597 - 6513

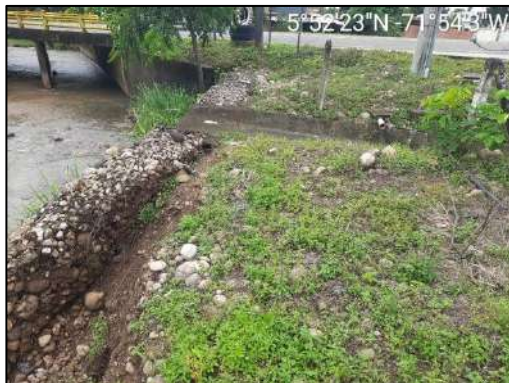
**Foto 111:** INSPECCION DEL ESTADO DE ALCANTARILLAS – PR 90+0280 - 6513

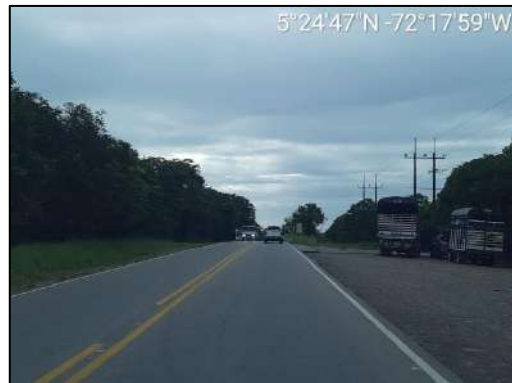
**Foto 112:** INSPECCION DEL ESTADO DE LA VIA – PR 17+0500 - 6513

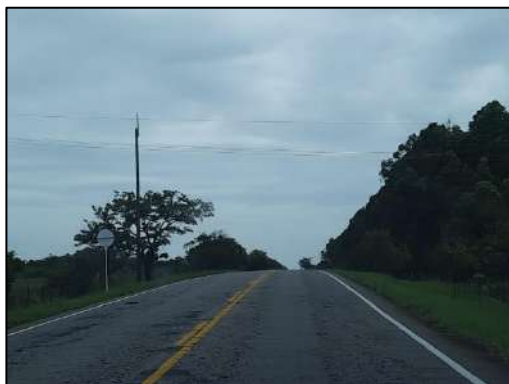
**Foto 113:** INSPECCION DEL ESTADO DE LA VIA – PR 79+0500 - 6513

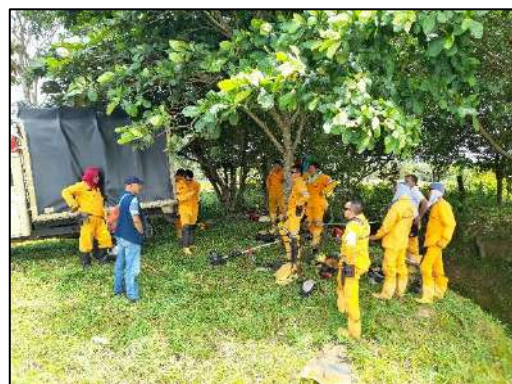
**Foto 114:** INSPECCION DE LAS ACTIVIDADES DE MANTENIMIENTO RUTINARIO – PR 13+0600 - 6514

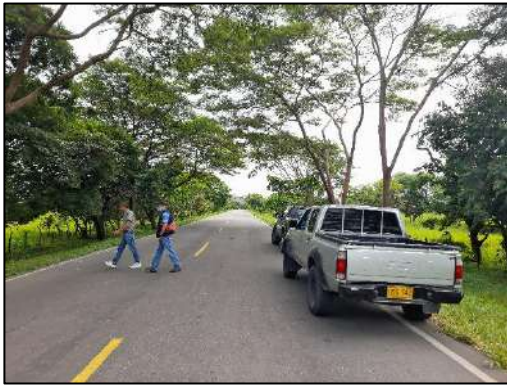
**Foto 115:** INSPECCION DEL ESTADO DE LA VIA – PR 1+0720 - 6513

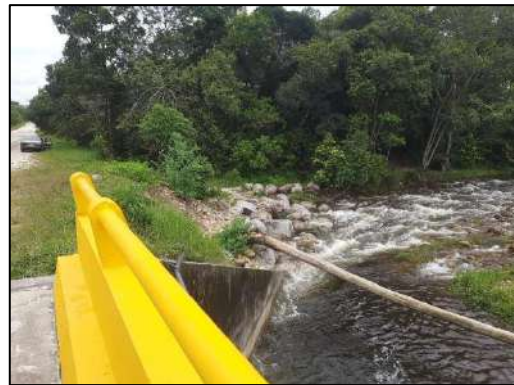
**Foto 116:** INSPECCION DEL ESTADO DE LA VIA – PR 62+0049 - 6514

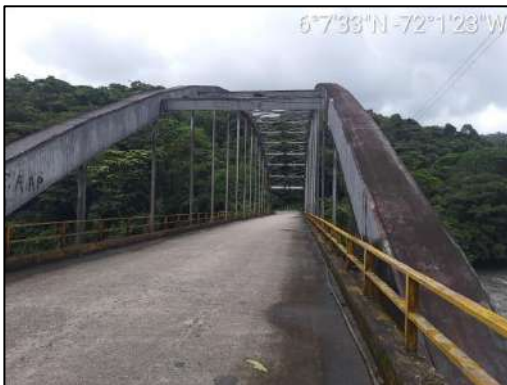
**Foto 117:** INSPECCION DEL ESTADO DE LA VIA – PR 73+0380 - 6514

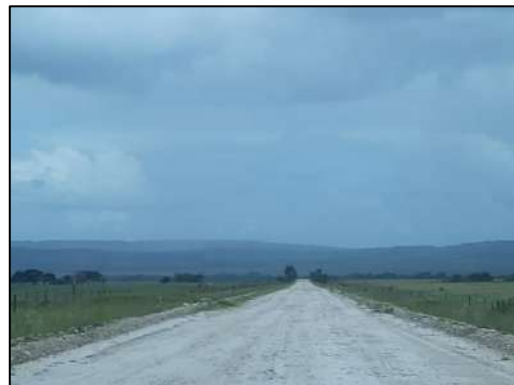
**Foto 118:** INSPECCION DEL ESTADO DE LA VIA – PR 66+0100 - 6514

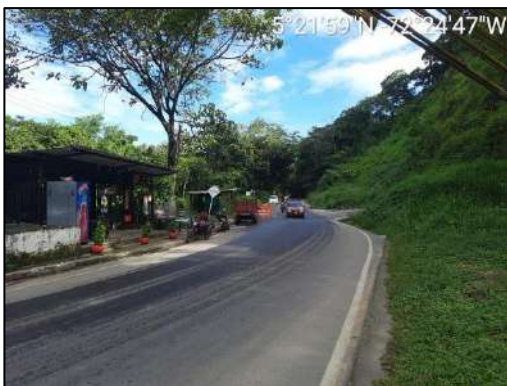
**Foto 119:** INSPECCION DEL ESTADO DE LA VIA – PR 2+0385 - 6513

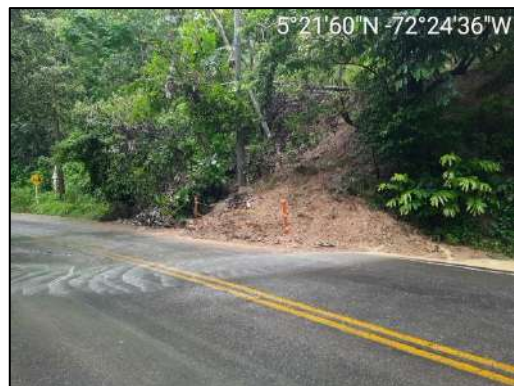
**Foto 120:** INSPECCION DEL ESTADO DE LA VIA – PR 2+0800 - 6513

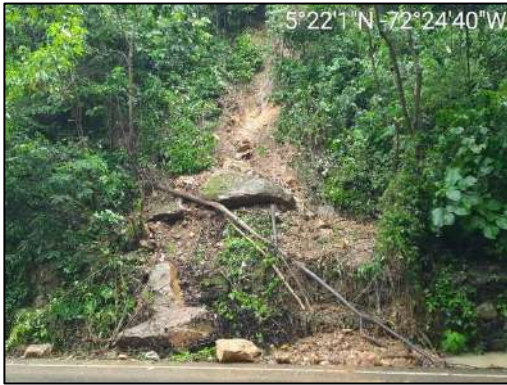
**Foto 121:** INSPECCION DEL ESTADO DE LA VIA – PR 2+0600 - 6513

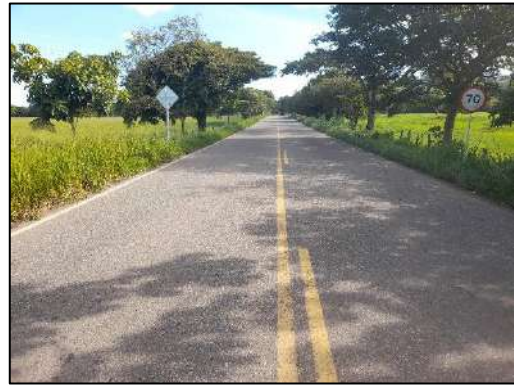
**Foto 122:** INSPECCION DEL ESTADO DE LA VIA – PR 9+0100 - 6513

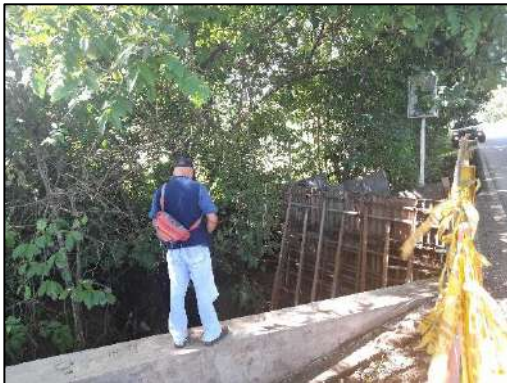
**Foto 123:** SEGUIMIENTO OBRAS – CONT No. 990 – 2022 – MANTENIMIENTO / REHABILITACION - PONTON – PR 26+0800 - 6513

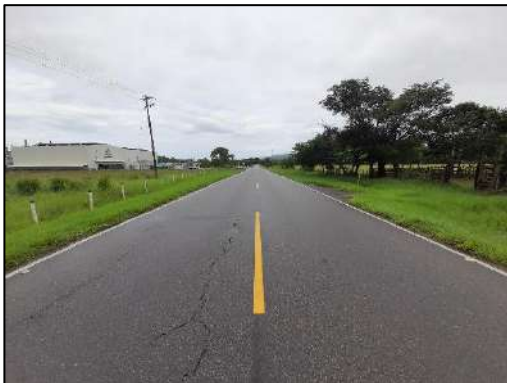
**Foto 125:** INSPECCION DEL ESTADO DE LA VIA – PR 67+0500 - 6513
